Astersvegen 6C, 4104 JØRPELAND

**Jørpeland- Velholdt og kjekk  
enebolig innerst i blindvei med  
skjermet uteområde og gode  
solforhold. Parkering i carport.**

# Tilstandsrapport

## ENEBOLIG

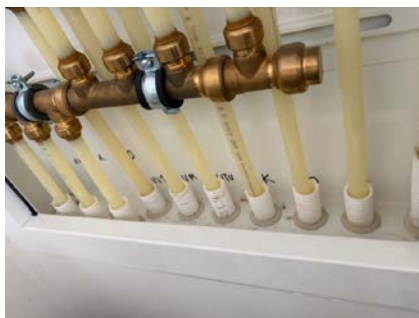
Boligen har rør-i-rør system for vannledninger fra byggeår. Det ble ikke registrert synlige lekkasjer eller unormale forhold på befaringsdagen.

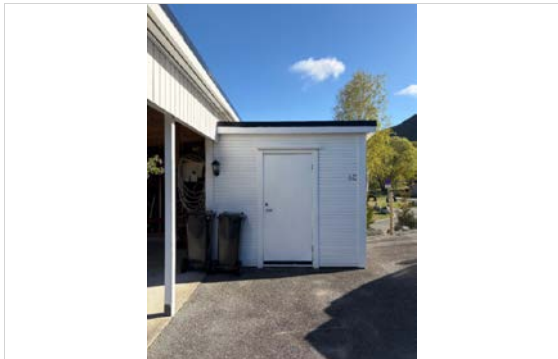
Bod med papptekket tak og liggende bordkledning. Det er registrert fuktpåvirkning med svellinger og begynnende råteskader nederst på boddør, tilsvarende forhold som på ytterdør til boligen.

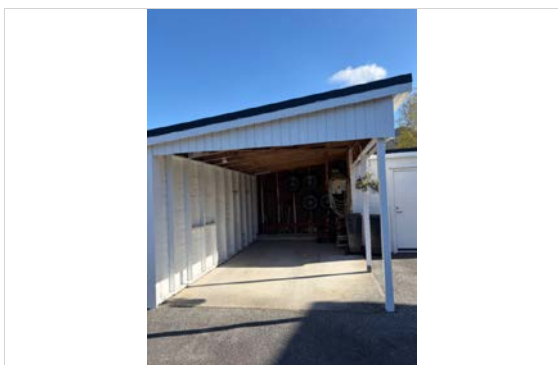
## Carport

Boligen har tilhørende carport. Taktekking er utført med papptekking, og vegger er kledd med stående trekledning. Carporten fremstår med normal bruksslitasje i henhold til alder.
