Løytnant Møllers veg 7B, 2080 EIDSVOLL

**Arealsmart, oppusset og pen  
2-roms med balkong og parkering.  
Svært sentral plassering. Perfekt  
førstegangskjøp!**

Leilighet  
Løytnant Møllers veg 7 B  
2080 Eidsvoll

**Boligens tekniske tilstand:**

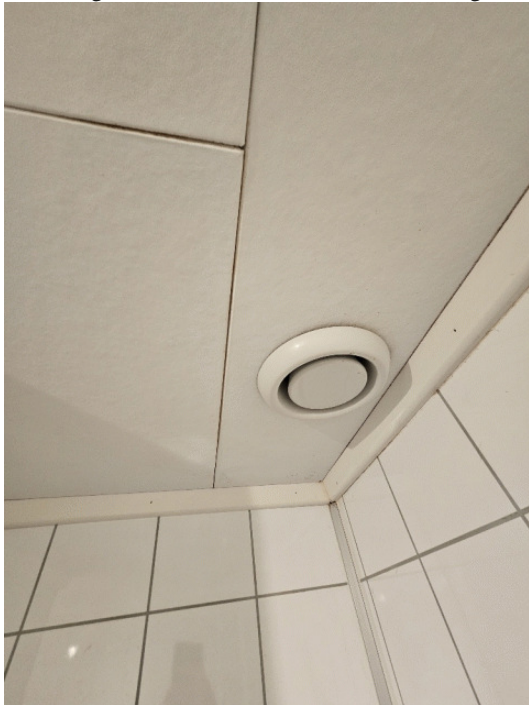
På befaringsdagen var det er skade på våtromsplate ved innebygd susterne, hjemmelshaver opplyser om at det hullet på våtromsplaten er tettet igjen med silikon som er provisorisk løsning. Ellers fremstår våtromsplater og innredning i grei stand.

Det er fuktsveller i tak-ess plater ved avtrekksluke i tak/himling og på nedre del av baderomsdør, dette kommer av at det ikke er tilstrekkelig med kun naturlig avtrekk på badet. Se også punkt 6.3

Utskifting/vedlikehold: Normal tid før utskifting av baderomspanel er 10 - 20 år.

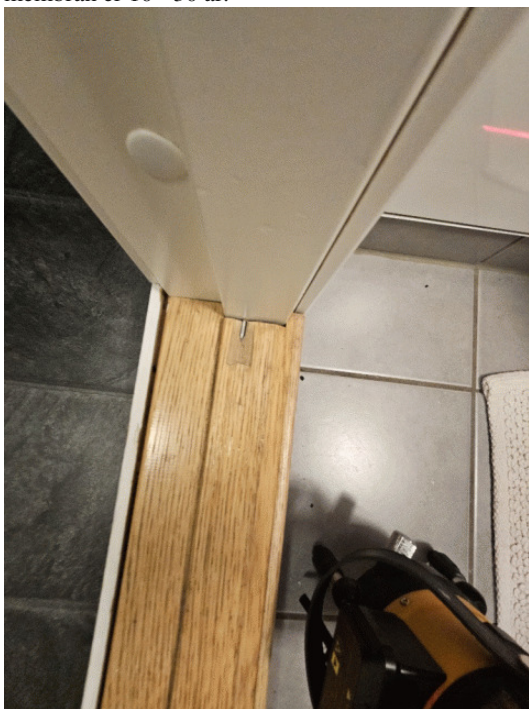
#### TG 2 1.1.2 Overflate gulv

Det er ikke påvist riss og sprekker.  
Det er ikke påvist sprekker i fuger.  
Det er ikke påvist bom (hulrom) under fliser.  
Det er ikke påvist spor etter råteskade, muggvekst eller skadedyr.  
Det er ikke påvist tilfredsstillende fall til sluket. Se under.  
Terskel er vurdert som ikke tilfredsstillende. Se under.  
Det er ikke påvist tilfredsstillende høydeforskjell fra toppen av sluket til toppen av membranen ved dørterskelen. Se under.  
Det er påvist flekker eller andre skader. Se under.

Dør terskel har hakk og skade. TG2

Dør gerikter har små fuktsveller på nedre del og det mangler silikon mellom gulvfliser og gerikt. TG2

**Merknader:** Utsifting/vedlikehold: Normal tid før utsifting av gulv i våtrom med keramiske fliser direkte på membran er 10 - 30 år.

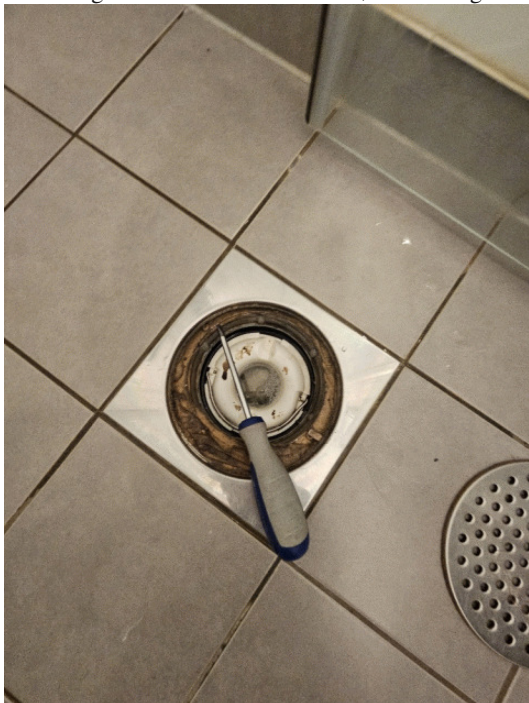
#### TG 1 1.1.3 Membran, tettesjiktet og sluk

Membranen er fra 2017

Det er ikke påvist avvik i forhold til sluk, rørgjennomføringer, mansjetter eller klemring.

Membranen ligger skjult i konstruksjonen og kan ikke undersøkes uten å gjøre destruktive inngrep ved å demontere fliser. Viktig å merke seg at membran er en bygningsdel som har en naturlig slitasje over tid med en forventet levetid. Fuktsøk inne på flislagte våtrom blir ikke utført da det vil gi uklare indikasjoner på om fukten ligger mellom fliser og membran eller under membran. Det er synlig mansjett mellom klemring i sluket. TG1

Det ble ikke boret hull direkte bak vanninstallasjonen inn til bad, grunnet at vannrør er ført igjennom kjøkkenvegg og ved hull boring der kan det skade vannrør. TGIU Ytterliggere undersøkelser må gjøres.

Det ble også søkt etter fukt på tilgjengelige tilstøtende overflater under befaringen, der det ikke ble avdekket unormale verdier. TG1

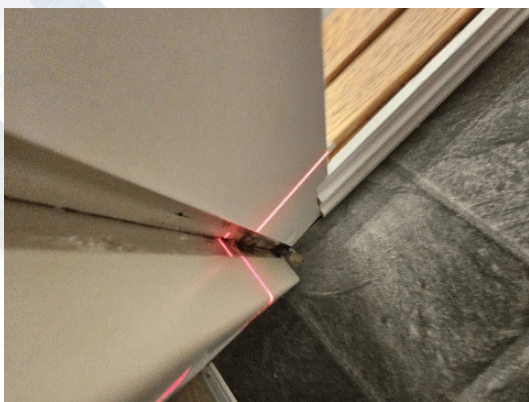
Vegger, laminatgulv og tak/himlinger fremstår i god stand, det er litt heksesot i tak/himlinger på stue, det er små hull etter gamle veggfester og bilder, liten sprekk i vegg i gang. TG1

Etasjeskiller: Retningsavvik/hellingsavvik målt lokalt avvik på 12mm til 25mm. TG2

Retningsavvik er målt med krysslaser på tilfeldige utvalgte steder på overflaten på gulvet i boligen, med en lengde på ca 2 meter. Lokalt avvik målt i stue til soverom på 25mm. Retningsavvik på vegger og tak/himlinger er ikke målt.

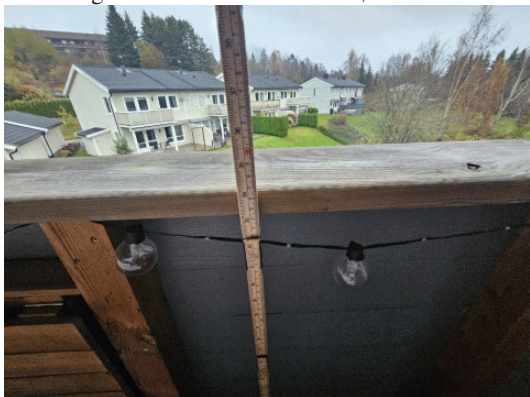
### TG iu 5.1 Balkonger, verandaer og lignende

Det er påvist skader, slik som avskalling, deformasjoner, riss, sprekker, råteskader og/eller rust på overflater, se under.

Balkong på 8m2 med adkomst via stue oppført i betongkonstruksjon og trekkverk med rekkverkshøyde på 86 cm. Terrassebord har mye tørrsprekker og står ubehandlet, terrassebordene og rekkverket har behov for vask og behandling i nær fremtid.

Utskifting/vedlikehold: Normal tid før overflatebehandling av terrassebord er 4 - 8 år.

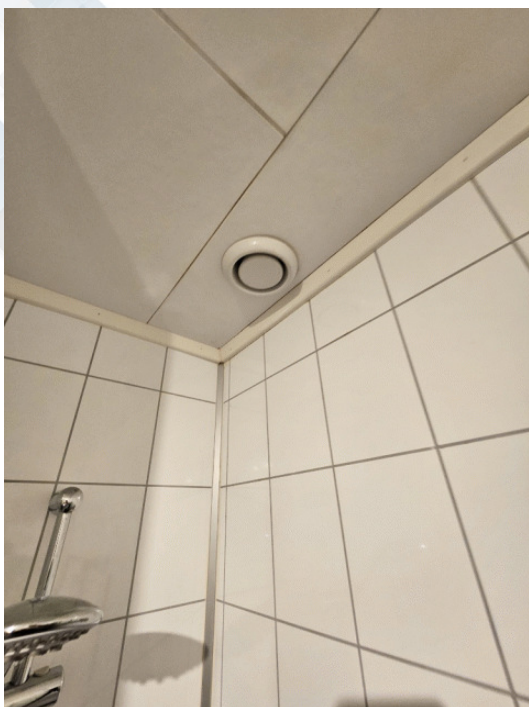
### TG 2 6.3 Ventilasjon

Boligen har naturlig ventilasjon.

Da badet ble oppført i 2017, skulle det ha blitt montert elektrisk baderomsvifte på badet etter TEK 10 krav. TG2 i grenseland til TG3. For ytterligere å forbedre ventilasjonen i våtrommet og redusere risikoen for fuktskader, anbefales det å installere en elektrisk baderomsvifte som er spesielt konstruert for å tåle fuktige miljøer. En slik vifte vil bidra til effektiv luftutveksling, forhindre opphopning av fuktighet og beskytte mot muggdannelse. Se også punkt 1.1
