aktiv.

Bjugstadsletta 17A, 2827 HUNNDALEN

Halvpart av tomannsbolig - vertikaldelt
Bjugstadsletta 17 A, 2827 HUNNDALEN
GJØVIK kommune
gnr. 48, bnr. 90, snr. 1

Befaringsdato: 01.02.2025 Rapportdato: 06.02.2025 Oppdragsnr.: 19185-1756 Referansenummer: LC1812

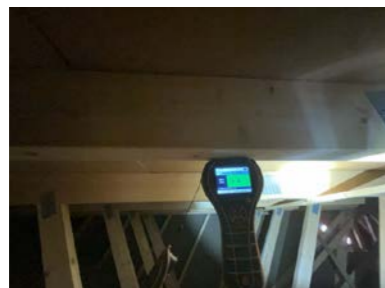
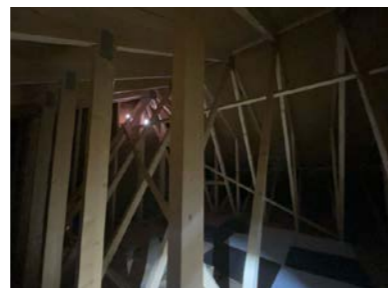
Mønet skråtak i rekonstruksjoner. Konstruksjonene prefabrikkert. Adkomst til loft fra luke. Ved enkle fuktmålinger registrerte jeg ikke verdier for skadelig fukt.

Konstruksjonene er dårligere enn dagens krav, men ikke dårligere enn hva som var normalt på oppføringstidspunktet. Utover dette er ingen spesielle avvik registrert.

Det er ikke nødvendig med umiddelbare tiltak, men det anbefales å følge med konstruksjonene.

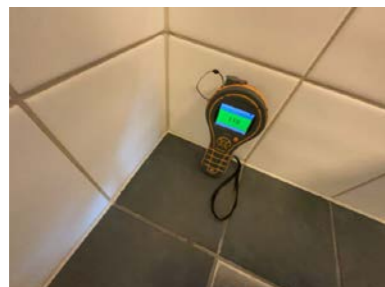
1. ETASJE > BAD

TG 2 Overflater Gulv

Rommet har mer enn halvparten av forventet brukstid oppnådd. Rommet må brukes med forsiktighet og det må følges med på konstruksjonene da risikoen for skader er stor.

Det er ikke behov for utbedringstiltak siden våtrommet fungerer i dag, men ut ifra alder kan skader plutselig oppstå på eldre våtrom. Fornying/oppgradering av rommet bør etter hvert påregnes selv om rommet kan ha mange leveår igjen. Dette er avhengig av bruk.

- Overvåk tilstanden jevnlig. For å få tilstandsgrad 0 eller 1 må tettesjiktet skiftes ut, men tidspunktet for når dette er nødvendig er vanskelig å si noe om. Ved renovering, påse at alle forhold med tettesjiktet, våtsone, sluk, røranlegg mv. dokumenteres.

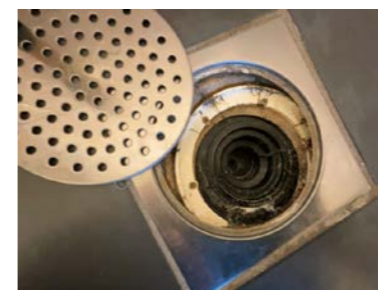
1. ETASJE > BAD

TG 1 Sanitærutstyr og innredning

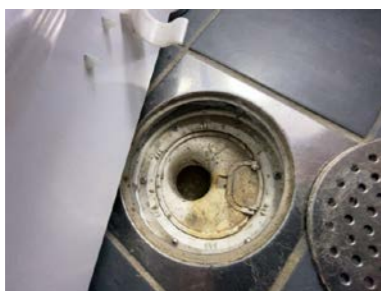
1. ETASJE > VASKEROM

TG 1 Sanitærutstyr og innredning

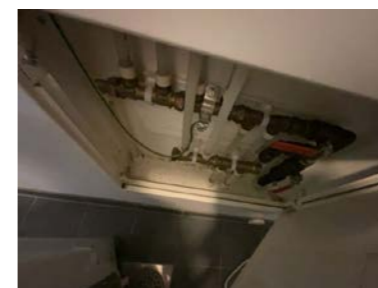
TG 1 Avløpsrør

Synlige avløpsrør i: Plast. Anlegget er ikke teknisk vurdert. Jeg er ikke VVS fagmann, kontakt rørlegger for evt. nærmere kontroll av anlegget. Bunnledningene og utvendige ledninger er nedgravd og ikke tilgjengelig for inspeksjon.
