Rådysvingen 1, 2827 HUNNDALEN

**Lys og hjemmekoselig leilighet
med 2 soverom - balkong - heis
- sentral beliggenhet i Hunndalen.**

Tilstandsrapport

BOLIGBYGG MED FLERE BOENHETER

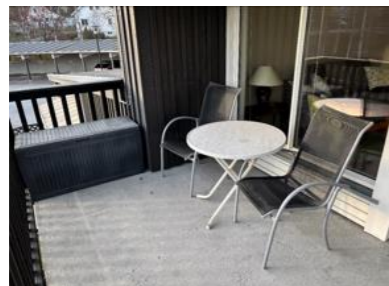
Balkongdekket er grovstøpt og det er registrert tørkesprekk i overflaten.

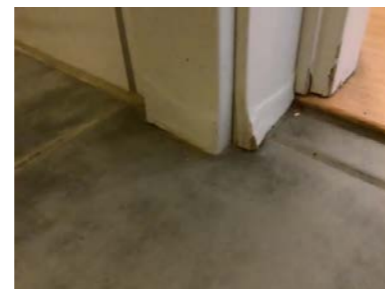
- Det er avvik:
- Det er vindu i våtsonen.
- Det er registrert skade/slitasje på overflate utforing og gerikt på dør.

Fuktskade på utforing og lister.

- Tiltak:
- Vindu er beskyttet mot fuktpåkjenning, men plasseringen i våtzone kan føre til vanninntrengning i konstruksjonen.
- Det er ikke behov for strakstiltak, men om kjøper har andre brukskrav eller krav til estetikk kreves det utbedring eller utskifting av utforing og belistning på dør..

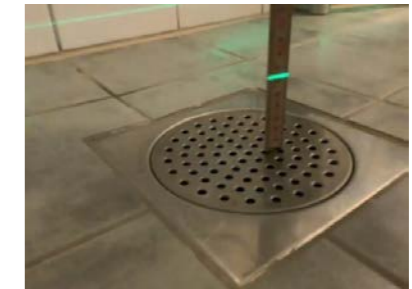
- Det er påvist at høydeforskjell fra topp slukrist til gulv/synlig topp membran ved dørterskel er mindre enn 25 mm.
- Det er avvik:
- Det er ikke tilstrekkelig sikring av lekkasjevann ved dørterskel.

Dagens krav krever oppkant av membran på min 15 mm ved terskel.

Totalt fall fra topp flis ved dør til topp slukrist er 22 mm.

- Tiltak:
- Våtrommet fungerer med dette avviket.

- Ved eventuell lekkasje er det fare for at vann ikke føres til sluk. Fuktskader på konstruksjon kan oppstå. Gulvet skal avgrensnes av en oppkant med vanntett sjikt på minst 25 mm på alle sider, unntatt mot døråpning der oppkanten må være minst 15 mm over ferdig gulv. Oppkant ved døråpning er under 15mm over ferdig gulv.

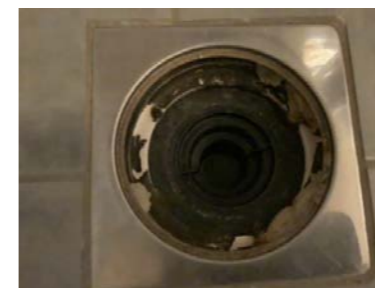
- Ut fra alder på våtrommet er mer enn halvparten av forventet brukstid oppnådd på membran/tettesjikt. Membraner har en aldringsprosess og forventet brukstid. Dette kan variere ut fra hvilken type membran som er benyttet og hvilke egenskaper denne har i kombinasjon med selve utførelsen. Bruksintensitet vil også være avgjørende. Risiko for lekkasjer øker med alder.
- Gjennomføringer i tettesjikt er innebygget/ tildekket og er derfor ikke mulig å vurdere uten dokumentasjon eller bygningsmessige inngrep. Dusjing direkte på gulv/vegger gir økt belastning på konstruksjonene. Det gjøres oppmerksom på at våtrommet har vært lite/forsiktig brukt. Endret bruk kan medføre større risiko for fuktskader og lekkasje.

Kontroll av sluk. Det er synlig membran under klemring i sluk.

- Installering av tett dusjkabinett anbefales.

- Det er ikke behov for strakstiltak i forhold til membran/tettesjikt, men ut fra alder kan det ikke utelukkes at skader og funksjonssvikt kan oppstå uten forutgående varsel.
- Det kan ikke verifiseres om våtrommet har fungerende tettesjikt ved gjennomføringer. Ikke fungerende tettesjikt på våtrom kan føre til skjult skade på tilstøtende/ innebygde bygningsdeler som kan være vanskelig å avdekke. Dersom det skal kunne verifiseres utførelse av tettesjikt på våtrommet må dokumentasjon i form av bilder/sjekklister/kontrollerklæring for utførelse og samsvar for benyttede materialer framlegges. Dersom dette ikke kan fremskaffes anbefales det å følge med på tilstand til våtrommet og tilstøtende bygningsdeler/rom.

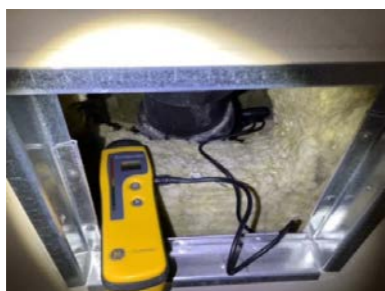
• Ved bruk av fuktindikator registrerte jeg ingen unormale verdier på utsatte steder. Hulltaking for fuktmåling i tilstøtende konstruksjon er foretatt i inspeksjonsluke mot bad fra gang. Ved fuktmåling er det ikke registrert måleverdi som indikerer fukt. Målingene som er gjort er å betrakte som stikkprøver og sier bare noe om tilstanden i nærheten til området der målingen er utført.

Fuktmåling i bunnsvill mot våtrom, utført gjennom inspeksjonsluke for avløp.

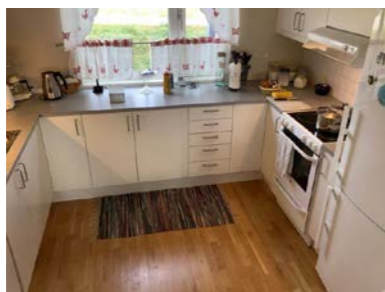
Innredningen på befaringdagen.

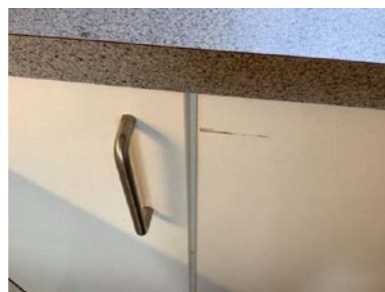
Det er enkelte slitemerker på innredningen.

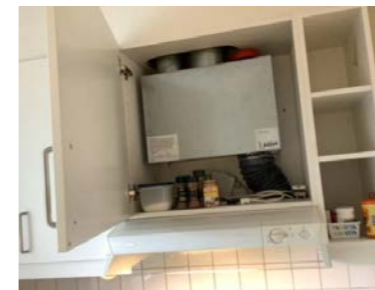
Kjøkkenventilator er montert over komfyr. Avtrekksvifte for bad/ kjøkken plassert i overskap over ventilator.

Sentralt avtrekk for kjøkken og bad.

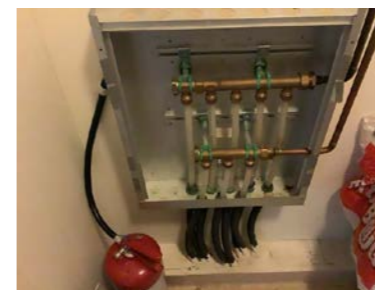
Det er gamle vannledninger i deler av boligen. Normalt vil vannledninger frem til stoppekran være boligselskapets vedlikeholdsplikt. Kjøper oppfordres til å sette seg inn i boligselskapets vedtekter. Dersom vannledninger skal skiftes ut, kan det påvirke felleskostnadene. Anbefaler å montere lekkasjestopper på utsatte steder. Rørkurser i skap er ikke merket/kursfortegnelse.

Det er ikke behov for straktiltak utifra at vannledninger fungerer i dag, men utifra forventet brukstid kan skader plutselig oppstå. Anbefaler å montere lekkasjestopper på utsatte steder, dette for å redusere muligheten for vannskader. Ytterligere undersøkelser anbefales.
