Eikåslia 5, 5131 NYBORG

**Lys og romslig enebolig med
nydelig utsikt i familievennlig
område | Solrik hage og terrasse |
Garasje m/ lader**

Tilstandsrapport

Befaringsdato: 30.03.2026

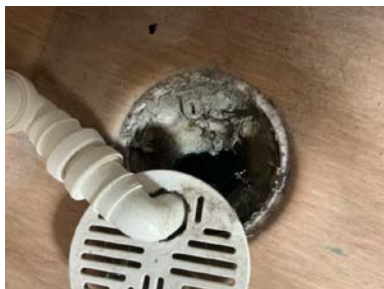
ETASJE > VASKEROM: 4,4M²

Hull i tettesjikt kan medføre svekket fuktsikring og økt risiko for fuktinntrengning i konstruksjonen over tid. Det anbefales tetting av hull med egnet metode, og kontroll av underliggende konstruksjon ved mistanke om fuktskade

Dette indikerer fuktpåvirkning og belastning over tid. Forholdet kan føre til videre nedbrytning av materialer og risiko for muggdannelse. Det anbefales å utbedre overflatene og vurdere tiltak for å bedre ventilasjon og redusere fuktbelastningen i området.

Som følge av alder på overflatene og overnevnt informasjon må det påregnes oppgradering/oppussing innen rimelig tid, tidspunkt for når dette blir en nødvendighet er vanskelig å si noe om. Eldre overflater kan ha redusert motstandsdyktighet mot fuktbelastning, og risikoen for skader i fuger, fliser og tilstøtende konstruksjoner øker etter hvert som materialene eldes.

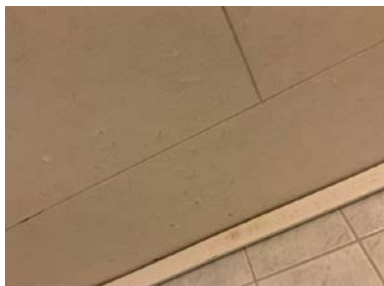
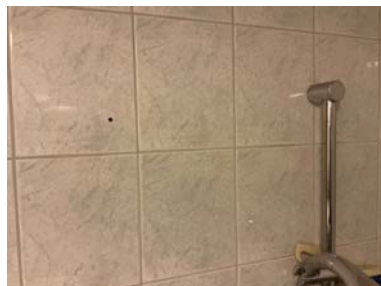
KJELLER > BAD: 8,7M²

Det er ikke tilstrekkelig tetting ved rørgjennomføring i vegg i forbindelse med avløp til vask som øker risikoen for fukt i konstruksjonen ved en potensiell lekkasje.

- Overvåk tilstanden jevnlig. For å få tilstandsgrad 0 eller 1 må slukløsningen skiftes ut og sannsynligvis må også membransjiktet skiftes/utbedres. Det er imidlertid vanskelig å si noe om tidspunktet for når dette er nødvendig.
- Eldre sluk av plast er ofte utsatt for lekkasjer og særlig i overganger. Eventuelle lekkasjer kan medføre fuktskader på tiliggende konstruksjoner.
- Det er viktig å merke seg at levetiden til en membran varierer basert på kvalitet, installasjon og bruk. Eldre membraner kan bli sprø og sprekke opp, noe som fører til at de mister sin vanntettende funksjon. Dette kan resultere i vannlekkasjer gjennom vegger og gulv og fuktskader.
- Det må gjøres nærmere undersøkelser. Manglende membran/tettesjikt medfører risiko for lekkasjer og fukt i konstruksjonen.

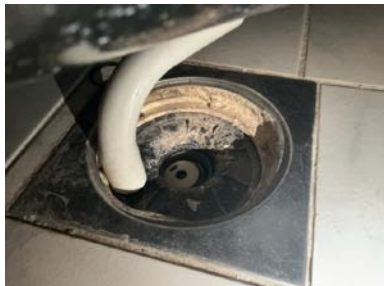
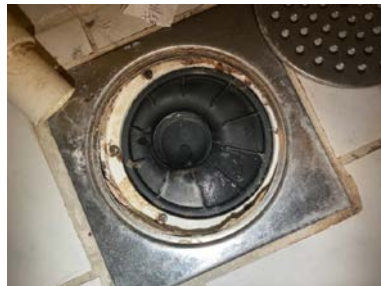
KJELLER > BAD: 8,7M²

TG 2 Sanitærutstyr og innredning

Overvåk tilstanden jevnlig. For å få tilstandsgrad 0 eller 1 må slukløsningen og membransjiktet skiftes ut. Det er imidlertid vanskelig å si noe om tidspunktet for når dette er nødvendig.

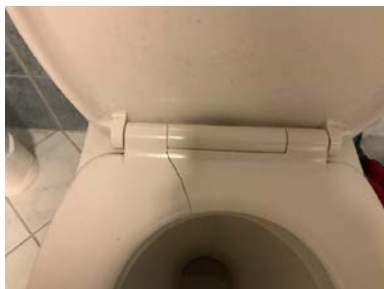
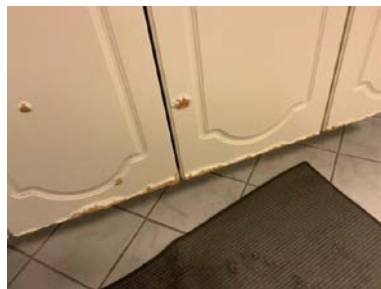
KJELLER > BAD: 8,7M²

- Det er påvist skader på innredning.

Det er påvist sprekke i toalettsete og svelling i fronter på innredning.

- Lokal utbedring må utføres.
- Dersom avvik ikke utbedres er det fare for videre skadeutvikling.
