Grindalsvegen 41 A, 2406 ELVERUM

**Lys og hyggelig 3-roms
selveierleilighet med solrik
terrasse og hage mot syd.
Moderne kjøkken og bad fra 2016.**

6. Hovedrapport

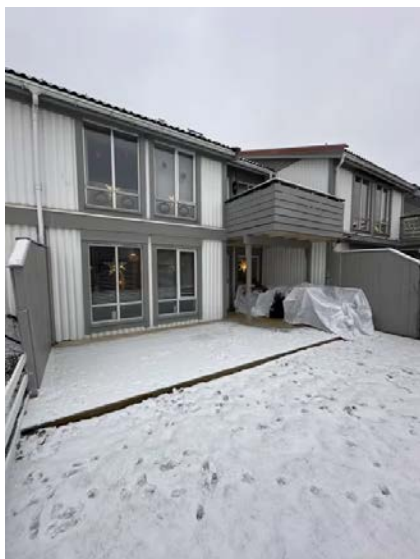
Viser delvis overbygget terrasse med adkomst fra stue og terreng.

Ingen vesentlige avvik eller skader ble registrert ved terrasse mot sør.

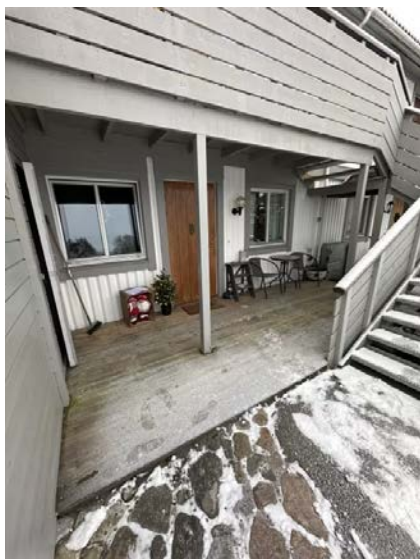
Viser delvis overbygget terrasse ved inngangsparti.

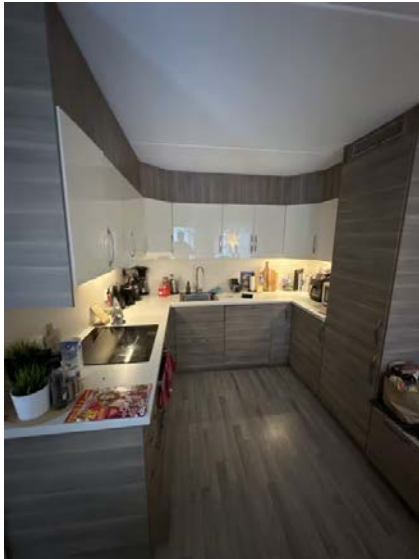
6.4 Kjøkken

Viser kjøkkeninnredning og hvitevarer.

IKEA kjøkkeninnredning fra 2016 med over- og underskap, slette trefronter og laminerte skrog. Laminert benkeplate med rustfri kum og 1-greps blandebatteri med avstengning for oppvaskmaskin. Vannrør av kobberør og avløp av plast. Integrrert oppvaskmaskin, stekeovn, platetopp, kjøleskap og fryser. Lys under overskap.

Innredningen vurderes å være i funksjonell tilfredsstillende stand og ingen symptom på fukt eller skader ble påvist i utsatte soner.

Det er ikke påvist tegn på at det er montert komfyrvakt eller lekkasjedeteksjon ved oppvaskmaskin/oppvaskkum, dette er et krav på kjøkkenet utifra alder.

Med tanke på sikkerhet anbefales det å ettermontere vannstoppeventil og komfyrvakt.

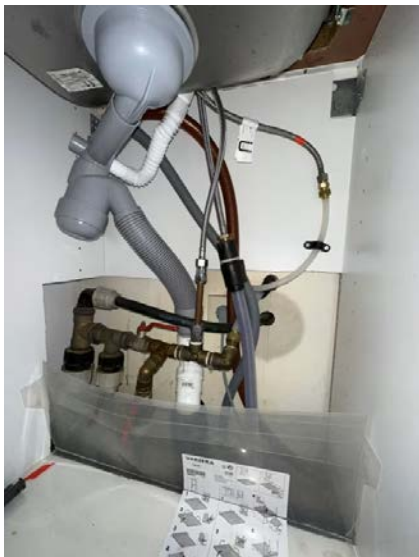
Viser vann og avløpsinstallasjoner under kum.

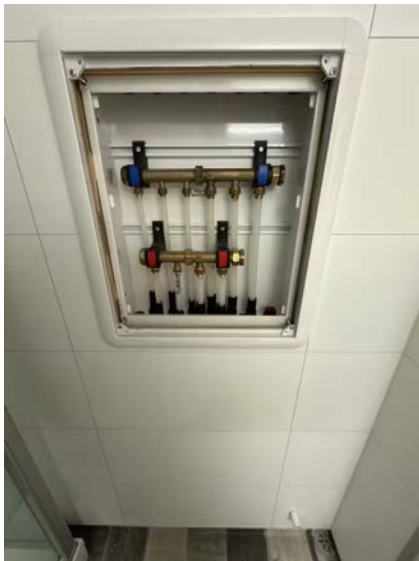
6.7 Vannledninger

Vannrør med rør i rør system fra fordelerskap plassert på bad og frem til sanitærinstallasjoner på baderom og kjøkken.

Type anlegg	Kobber, Rør i rør system
Vannrør med rør i rør system fra fordelerskap plassert på bad og frem til sanitærinstallasjoner på baderom og kjøkken.	
Hovedstoppekran og vanninntak plassert under vask på kjøkkenet.	
Er det utført arbeider på anlegget etter byggeår?	Ja
Arbeid ved bad fra 2017 utført av Amundrud VVS.	
Er det etablert fordelerskap?	Ja
Er det manglende vannstoppesystem i tilknytning til, eller manglende avrenning til sluk/avløp fra fordelerskap?	Nei
Har vannrør nådd en alder som gir økt risiko for skader eller følgeskader?	Nei
Er det manglende isolering av vannrør hvor det er risiko for frost eller kondens?	Nei
Er det registrert tegn til lekkasjer eller skader på vannrør?	Nei
Er det redusert vanntrykk ved prøving av to tappesteder samtidig?	Nei
Er det manglende tilgjengelighet til stoppekran?	Nei
Er det dårlig funksjon på stoppekran?	Nei
Oppsummering av vannledninger	
<p>Ingen lekkasjer eller skader ble registrert, generelt anbefales regelmessig testing av hovedstoppekran for å kontrollere at den stenger ved en eventuell lekkasje.</p> <p>Hovedstoppekran og rørkurser i fordelerskap anbefales merket for god oversikt.</p> <p>Kontrollen er avgrenset til innvendig i leiligheten, og kontrollen stopper ved vegg/gulv gjennomføringer. Resterende er borettslaget sitt ansvar. Funksjon og tilstand må vurderes av fagmann.</p>

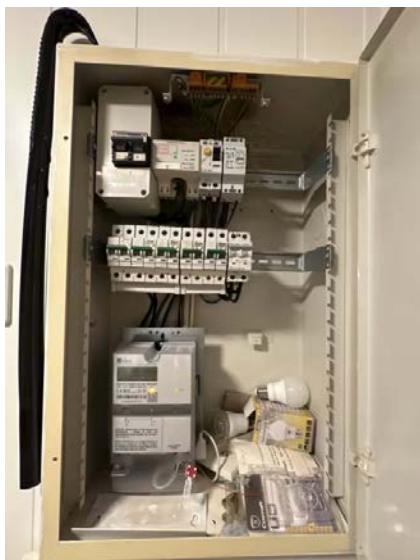
Det er fremlagt papir på at det er foretatt en kontroll av det lokale el tilsyn 29.19.2024. Ingen registrerte avvik.

Viser sikringssskap i gang.

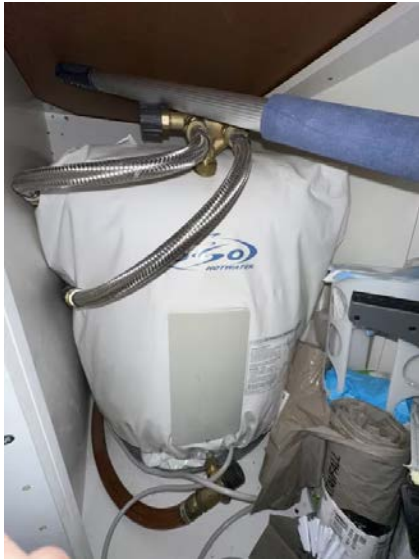
6.9 Varmtvannsbereder

Viser bereder plassert i hjørneskap på kjøkkenet.

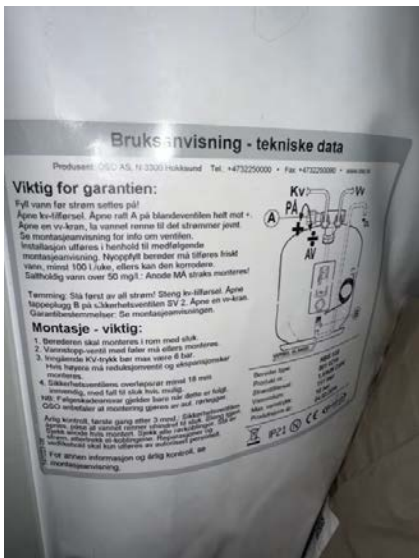
Viser teknisk data på bereder.

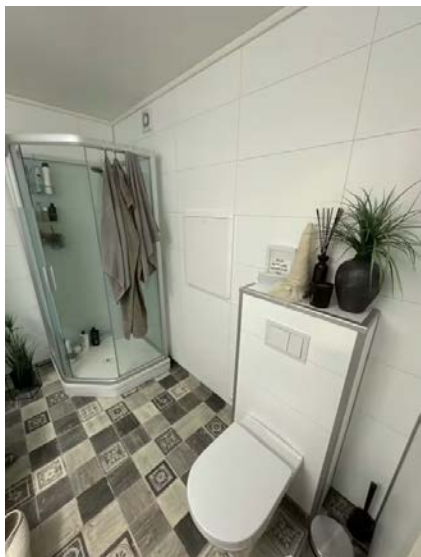
6.11 Våtrom: Bad/vaskerom

Viser toalett med innebygget sisterner og dusjkabinett.

Ingen symptomer på skader ble registrert på befaringdagen.

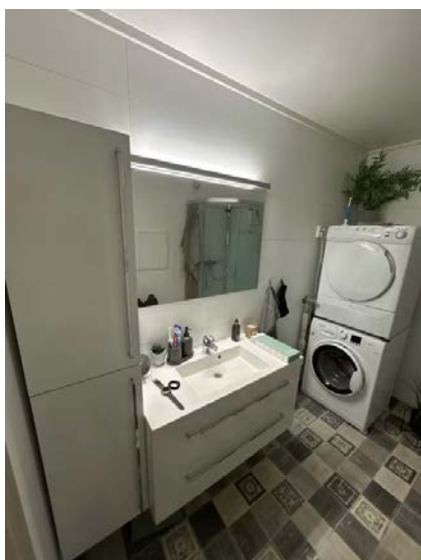
Viser baderomsinnredning og opplegg for vaskemaskin.

Løsningen/utførelsen rundt rørgjennomføringer til vaskemaskin gir fare for fukt inn i konstruksjoner. Lokal utbedring må vurderes.

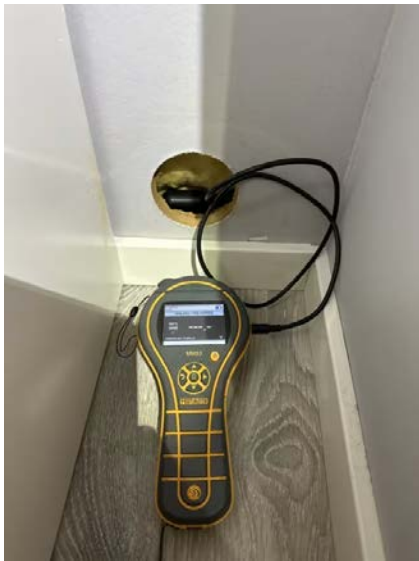
Det er foretatt hulltaking med 73 mm hullbor fra tilstøtende rom (soverom).

Det er foretatt hulltaking med 73 mm hullbor fra tilstøtende rom (soverom). Undersøkelsen viser ingen tegn til skader eller fukt i konstruksjonen.

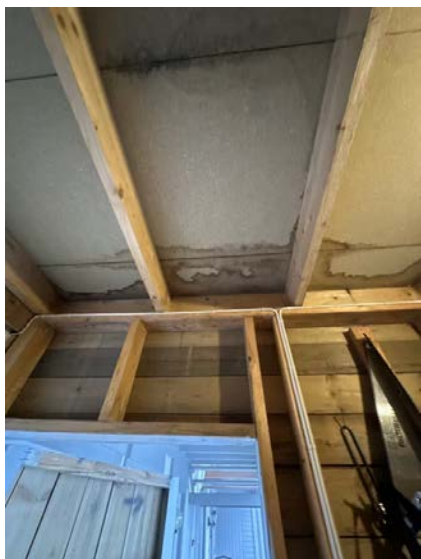
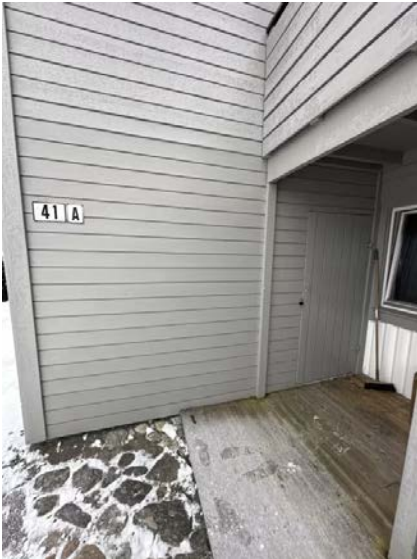
6.13 Øvrig: Utvendig bod

Bod med utvendig adkomst. Tregulv og uisolert bindingsverk. Yttervegg kledd med liggende panel. Takflatene er tekket med betongtakstein. Plassbygget ytterdør. Lakkerte ståltakrønner og nedløp. Lys og strøm. Det registreres fuktskjolder i sponplater ved tak.

Det registreres fuktskjolder ved takkonstruksjonen i bod med utvendig adkomst. Det registreres ikke vandrypp.

Viser bod med utvendig adkomst.
