Akebakkeskogen 63B, 0490 OSLO

**Solrik rekkehusleilighet med
fantastisk utsikt - Balkong 6,5m² |
Parkering* | Flere oppgraderinger
siste år**

Tilstandsrapport

Rapportdato: 16.04.2026

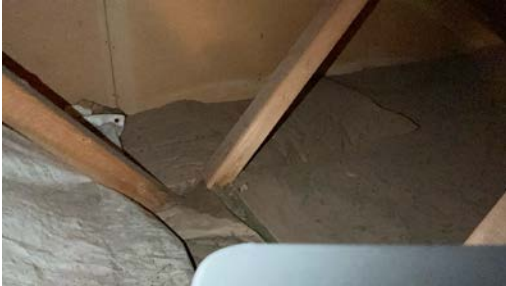
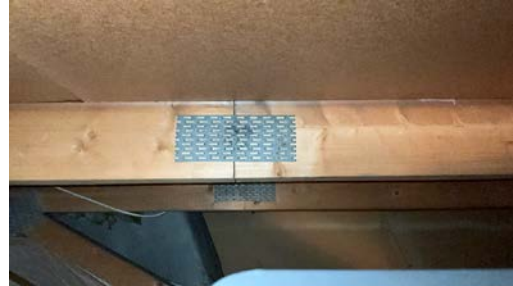
Det er registrert fuktmerker på takstoler og er det registrert fuktmerker på isolasjon mot tilstøtende seksjon, hvor årsak er ukjent. Det er ikke målt aktive fuktverdier på befaringsdagen. Luftlekkasjer kan forekomme. Forholdene indikerer risiko for skader i konstruksjonen, og nærmere undersøkelser samt tiltak for å stanse eventuell lekkasje må påregnes.

Tiltak for å avdekke og utbedre årsak til fukt må påregnes for å hindre videre skadeutvikling.

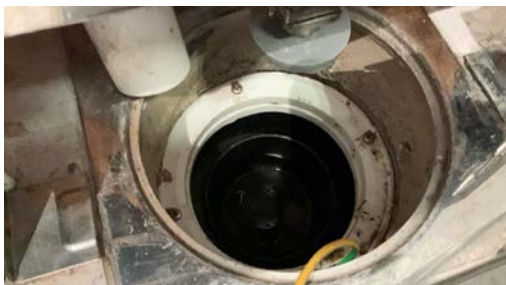
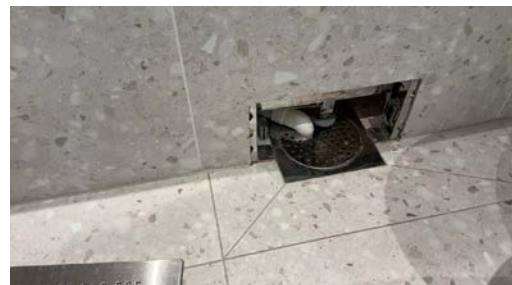
2. ETASJE > BAD

1 TG 1 Sluk, membran og tettesjikt

Årstall: 2024

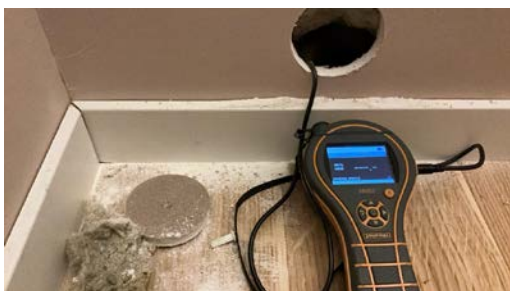
Det bemerkes at kontrollpunktet ikke ligger direkte bak dusjonen, og undersøkelsen gir derfor begrenset informasjon om forholdene i selve våtsonen. Når hulltaking ikke kan utføres direkte bak mest fuktutsatt område, vil det alltid foreligge en viss usikkerhet knyttet til skjulte forhold.

Skjulte konstruksjoner i våtrom kan ikke vurderes fullt ut uten destruktive inngrep. Eventuelle fuktskader, svikt i membran eller lekkasjer bak flislagte overflater kan derfor ikke utelukkes.

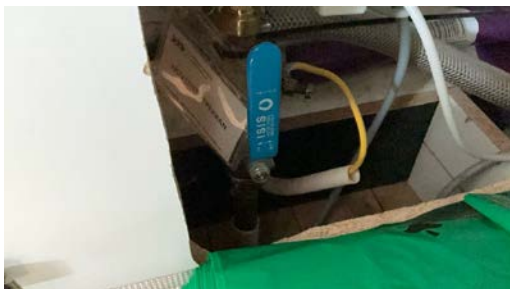
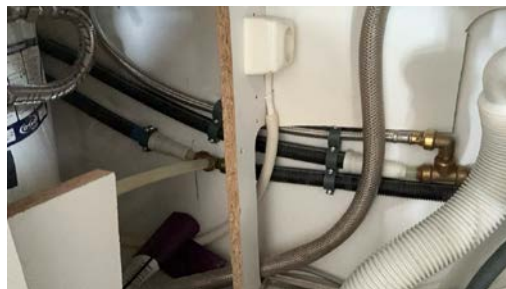
Berederen har høy alder og må påregnes å ha redusert tilstand. Risiko for svikt og lekkasje øker med alder.

Berederen er fra 2002 og har passert forventet levetid. Normal levetid er ca. 15–20 år. Utskiifting må påregnes.
