# Tilstandsrapport

📍 Teglverksvegen 47, 7713 STEINKJER

# gnr. 192, bnr. 764

## Boligbygg med flere boenheter - Byggeår: 2023

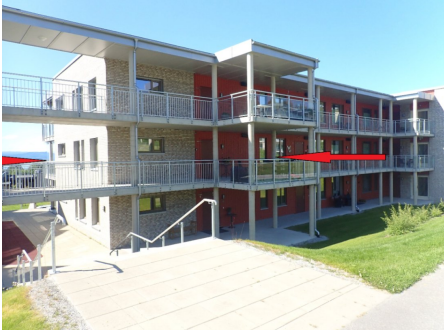
### Byggeår

2023

Normal standard på bygget ut ifra alder/konstruksjon - jamfør beskrivelse under konstruksjoner.

Bygget er jevnlig vedlikeholdt.

Midlertidig brukstillatelse
