Engevikvegen 16A, 5302 STRUSSHAMN

Stilfull og moderne enebolig med utleiedel, herlig terrasse og flotte kvaliteter! Kort vei til hverdagsfasiliteter.

Nøkkelinformasjon

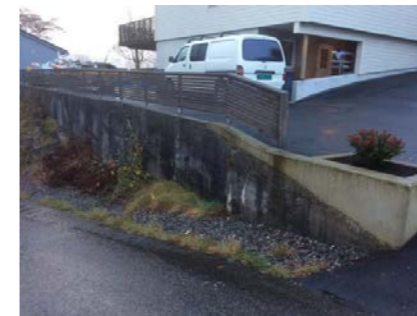
6.3 Støttemur

Muren mot tilkomstvei er antatt fra byggeår. Denne har noe riss. Også sprekk med løsnet puss og synlig armering. Sprekk bør utbedres slik at armering ikke er blottlagt.

Mur mot gate.

Beskrivelse	
Støttemur i betong mellom plen og nedre parkering. Støttemur mellom parkering og tilkomstvei.	
Er det synlige sprekker/skader/skjevheter?	Ja
Er det manglende sikring i form av rekkverk pga høyde over bakken?	Nei
Oppsummering av støttemur	TG-2
Muren mot tilkomstvei er antatt fra byggeår. Denne har noe riss. Også sprekk med løsnet puss og synlig armering. Sprekk bør utbedres slik at armering ikke er blottlagt.	
Anbefalte tiltak / ytterligere undersøkelser anbefales	
Sprekk og riss bør utbedres.

Sprekk og riss bør utbedres.

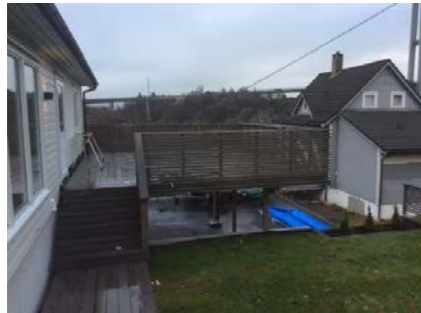
6.5 Balkong, terrasse, platting

Nybygget terrasse utenfor stue.

Type	Terrasse
Terrasse oppført i trekonstruksjoner. Drypplater mellom bjelker. Nye terrassebord og rekkverk.	
Er det gjennomført arbeider etter opprinnelig byggeår?	Ja
Nybygget terrasse.	
Er det synlig tegn på skjevheter/konstruksjonssvikt?	Nei
Er det tegn på sopp/råteskader i treverk eller skader i betong?	Nei
Er det krav til rekkverk?	Ja
Er det avvik på rekkverkshøyde og åpninger i rekkverket i forhold til gjeldene byggeteknisk forskrift på befaringstidspunktet?	Nei
Er balkong / terrassen tekket?	Nei
Oppsummering av balkong, terrasse, platting	
TG-1	
Nybygget terrasse.

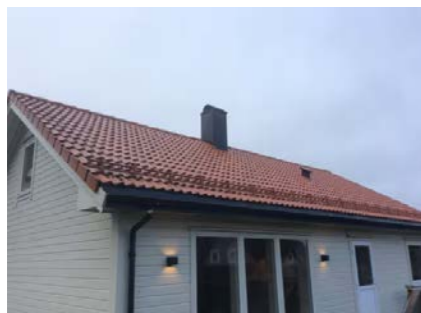
6.11 Taktekking

Type tkking	Takstein
Takpanner fra ca 2005. Da ble både lekter, feder, beslag og takpanner byttet.	
Inspisert fra	Fra bakken
Er det gjennomført arbeider etter opprinnelig byggeår?	Ja
Yttertekking byttet i 2005.

Yttertak med takpanner fra ca 2016.	Er det skader på takstein, mosegroing, buler i papp, rust eller bulker i plater?	Ja
	Er det synlige avvik på beslag/inndekning rundt pipe og andre takgjennomføringer?	Nei
	Har tekkingen nådd en alder som gir økt risiko for skader eller følgeskader?	Nei
Oppsummering av takteking		TG-1

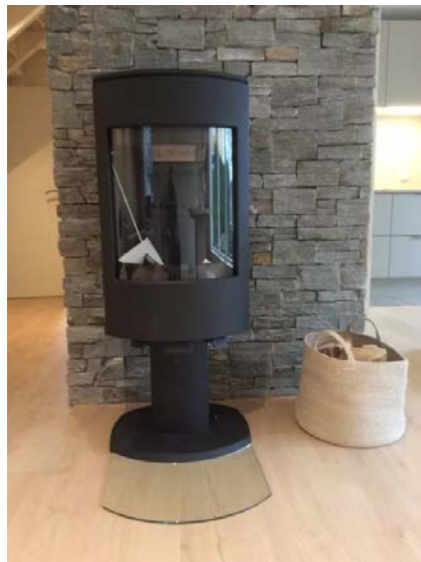
6.14 Ildsted/Skorstein

Ny ubrukt vedovn i stue.

Type pipe	Element
Pusset elementpipe i huset. Tilknyttet ny vedovn i stue.	
Er det montert ildsted?	Ja
Type ildsted	Vedovn
Ny ubrukt vedovn i stue.	
Dersom elementpipe - er flere enn 2 sider av pipen innkledd?	Ja
Er det påvist avvik ved ildsted/feieluke/sotluke i forhold til avstand brennbart materiale?	Nei
Skorstein over tak er inspisert fra:	Fra bakken
Er det synlige skader i skorstein, beslag eller fuger?	Nei
Er det avvik i forhold til høyde på pipe over tak?	Nei
Oppsummering av ildsted/skorstein	TG-3
Utvendig inntekket pipe, TG1. Pipe er innkledd på 3 sider i stue, og på alle sider i utleidel.	
Pipevanger er kledd/tildekket utover det som er tillatt, derav TG3.	
Anbefalte tiltak / ytterligere undersøkelser anbefales	
Pipe er totalt innkledd i utleidel. 3 av sidene innkledd i stue. Dette må utbedres.	
Utbedringskostnader	10 000 - 50 000

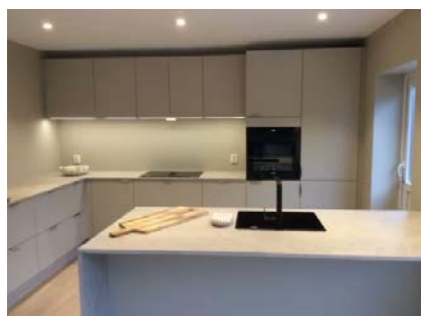
6.15 Kjøkken

Nytt ubrukt kjøkken.

Er det påvist fukt /skader rundt vask/kjøleskap/oppvaskmaskin?	Nei
Er det påvist skader på kjøkkeninnredning utover normal slitasje?	Nei
Oppsummering av overflater og innredning	TG-0
Ny ubrukt HTH vinkelformet kjøkkeninnredning med lyse glatte fronter. Laminerte benkeplater. Her er 80 cm induksjonstopp med integrert vifte med kullfilter. Her er også integrert oppvaskmaskin og kjølf/ frys, samt høyskapmontert stekeovn.

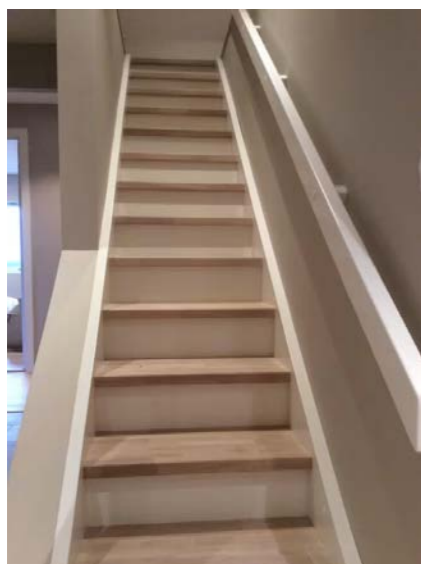
6.19 Trapp

Ny trapp til 2. etasje.

Beskrivelse	
Ny tretrapp til øverste etasje. Eldre trapp til kjeller.	
Er det manglende rekkverk?	Ja
Er det påvist andre avvik utover normal slitasje?	Nei
Oppsummering av trapp	TG-3
Lav takhøyde i trapp til kjeller. Ikke montert håndløper på ny trapp til 2. etasje. Ikke rekkverk eller håndløper til kjellertrapp.	
Anbefalte tiltak / ytterligere undersøkelser anbefales	
Håndløper og rekkverk bør kompletteres.	
Utbedringskostnader	10 000 - 50 000

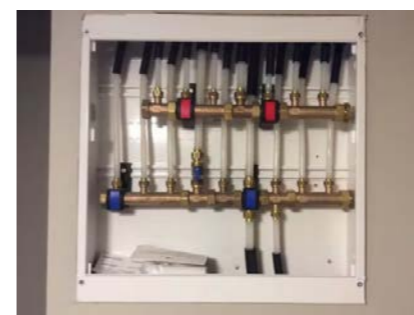
6.21 Vannledninger

Nytt Rørrørapplegg fra 2023.

Type anlegg	Rør i rør system
Vannledninger med rørrør-system.	
Er det utført arbeider på anlegget etter byggeår?	Ja
Alt røropplegg byttet til rørrør.	
Er det etablert fordelerskap?	Ja
Er det manglende vannstoppesystem i tilknytning til, eller manglende avrenning til sluk/avløp fra fordelerskap?	Nei
Har vannrør nådd en alder som gir økt risiko for skader eller følgeskader?	Nei
Er det manglende isolering av vannrør hvor det er risiko for frost eller kondens?	Nei
Er det registrert tegn til lekkasjer eller skader på vannrør?	Nei
Er det redusert vanntrykk ved prøving av to tappesteder samtidig?	Nei
Er det manglende tilgjengelighet til stoppekran?	Nei
Er det dårlig funksjon på stoppekran?	Nei
Oppsummering av vannledninger	TG-1
Nytt/ nyere røropplegg i hele huset.

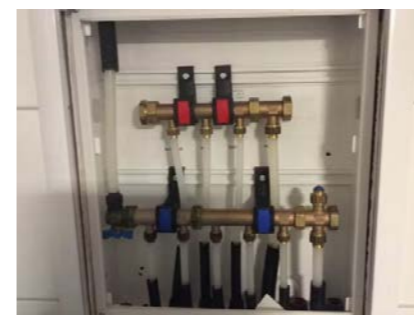
Rørskap i utleiedel.

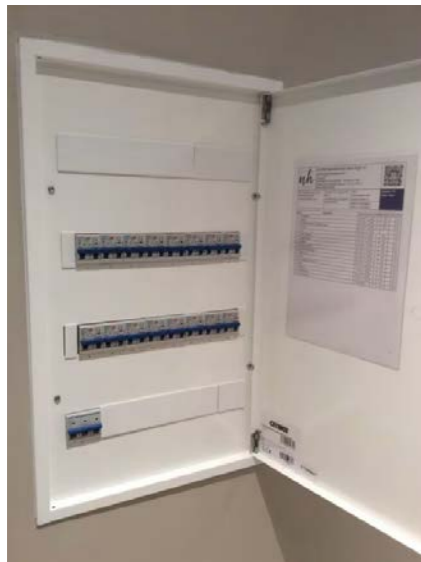
6.22 Elektrisk

Komplett nyere elektrisk anlegg i boligen.

Er det foretatt kontroll av det lokale el tilsyn i løpet av de siste 5 år	Nei
Type sikringer	Automatsikringer
16 kurser med jordfeilsautomatsikringer. I utleiedel er det eget sikringssskap med 11 stk jordfeilsautomatsikringer.	
Er det gjennomført arbeider etter opprinnelig byggeår?	Ja
Det elektriske anlegget skal være byttet i hele huset.	
Er det manglende samsvarserklæring på arbeider utført etter 01.01.1999?	Nei
Er det manglende kursfortegnelse?	Nei
Er det manglende samsvar mellom kursfortegnelse og antall sikringer?	Nei
Er det tegn på varmgang (termiske skader) på kabler, brytere, downlight, stikkontakter, og elektrisk utstyr?	Nei
Er kabler utilstrekkelig festet?	Nei
Er det tegn til at kabelinnføringer og hull i inntak og sikringssskap ikke er tette?	Nei
Spørsmål til eier: Løses sikringene ofte ut?	Nei
Spørsmål til eier: Har det vært brann, branntiløp eller varmgang i anlegget?	Nei
Oppsummering av elektrisk TG-1
