Grindervegen 4, 2340 LØTEN

Salgsobjekt: Enebolig
Eierform: Eiet
Byggeår: 1970
BRA-i/BRA Total 162/202 kvm
Tomtstr.: 1660.9 m²
Gnr./bnr. Gnr. 20, bnr. 76
Oppdragsnr.: 1213240164

Tilstandsrapport

ENEBOG

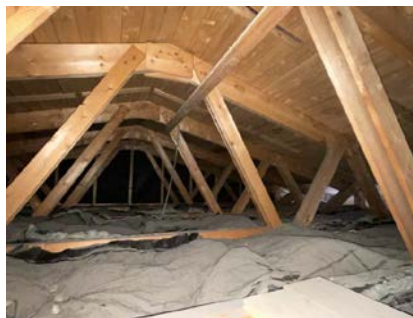
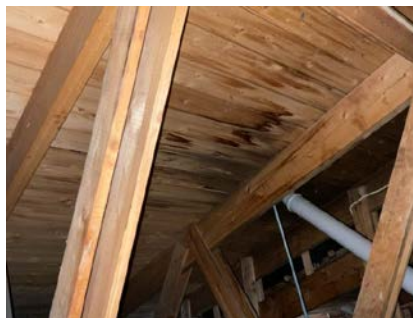
Saltakkonstruksjon, utført med plassbygde w- takstoler. Bord undertak. Lufting av kaldtloft via raft. Adkomst til kaldtloft via loftsluke med nedtrekkbar stige.

Eldre fuktmerker på undertak, tørt ved befaringen.

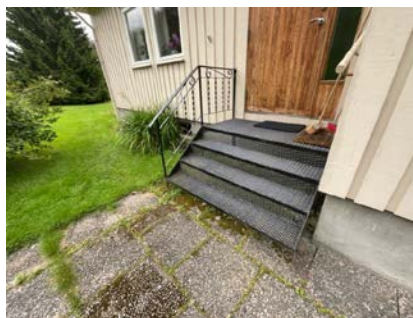
TG 1 Utvendige trapper

Strekkmønstret metall trapp ved inngang.

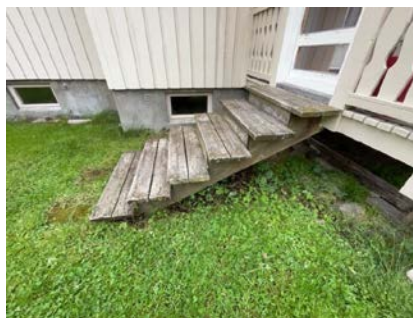
TG 3 Utvendige trapper - 2

Impregneret tretrapp med fra innglasset balkong.

- Rekkverk må monteres for å lukke avviket.

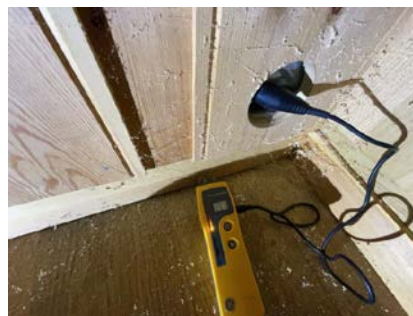
Kjellerstue

Hulltaking er foretatt uten å påvise unormale forhold. Fuktvotemåling (vekt%) i konstruksjonen ble målt til 6,9 og 15,1. Hulltaking er foretatt ved/i kjellerstue og bod.

Hulltaking i forbindelse med fuktmåling viser at konstruksjonen har en oppbygging som erfaringsmessig medfører forhøyet risiko for fuktproblematikk.

Utføre trevegger i kjeller er en risikokonstruksjon, med hyppig skadefrekvens. Det anbefales at alt treverk i kjeller fjernes og at kjelleren har mest mulig åpne murkonstruksjoner med god utlufting.

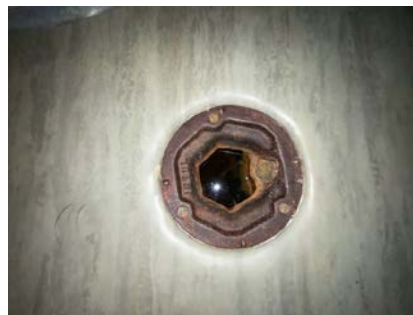
Det er støpejernssluk på badet. Gamle støpejernssluk har en stor risiko for skader/ lekkasjer.

- Overvåk tilstanden jevnlig. For å få tilstandsgrad 0 eller 1 må tettesjiktet skiftes ut, men tidspunktet for når dette er nødvendig er vanskelig å si noe om. Ved renovering, påse at alle forhold med tettesjiktet, våtsone, sluk, røranlegg mv. dokumenteres.

Ved rehabilitering må sluk skiftes.

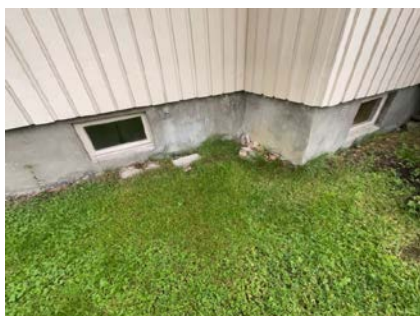
Fall på terreng mot mur.

- Det bør foretas terrengjusteringer.
