## Kaisa Strøm

Skap ditt eget drømmehjem i Borggata 12D!

# gnr. 230, bnr. 10, snr. 67

Befaringsdato: 12.01.2026

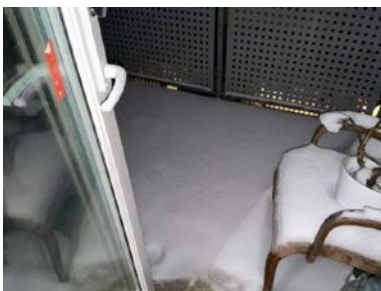
#### **Balkonger, terrasser og rom under balkonger**

Balkonger/terrasse er snødekt og derfor ikke nærmere vurdert.  
Det bør foretas nærmere undersøkelser av balkong/terrasser når den er snøfri.

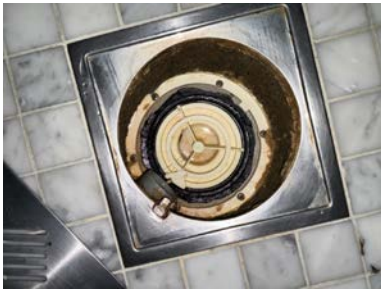
- Membranen har passert halvparten av forventet levetid.

Når membranen eldes, svekkes den gradvis og kan utvikle mindre utettheter som slipper fukt ned i konstruksjonen. Hvor raskt dette skjer avhenger av kvalitet, utførelse og bruk, og regelmessig tilsyn er viktig. En full oppgradering med nytt tettesjikt må påregnes på sikt, selv om det er vanskelig å si nøyaktig når.

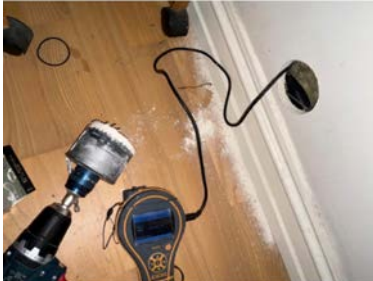
Det er utført en fuktmåling for å kontrollere om det er tegn til fuktskade i konstruksjonen på valgt punkt.

Resultat: Ingen synlige tegn til skade ved hullet. Fuktverdi under 6 vektprosent, som regnes som normalt.

TG 0 er gitt, da målingen og observasjonene ved hullet ikke avdekket fuktskader, i tråd med bestemmelser i NS 3600, men reflekterer ikke alder for denne vurderingen.
