Sandvikbakken 42, 4329 SANDNES

**Sandvika - Romslig brl. leilighet  
med 2 soverom. Meget gode  
solforhold og flott sjøutsikt til  
Gandsfjorden. IN ordning.**

# Tilstandsrapport

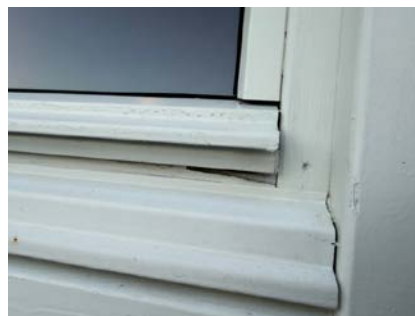
- Karmene i vinduer er slitte og det er sprekker i trevirket.
- Vinduer er fra byggeåret (Nordan), normal slitasje i overflater, pakninger og beslag.

Det ble ikke registrert vesentlige skader eller behov for tiltak utover normalt vedlikehold. Noe nedbrytning registrert i utv. karm lukke vindu mot balkong. Påregnelig normalt med noe slitasje i pakninger og beslag og noe nedbrytning i enkelte karmen/glasslister som er mye utsatt for sol og fuktighet.

Noe nedbrytning i vinduskarm under beslag.

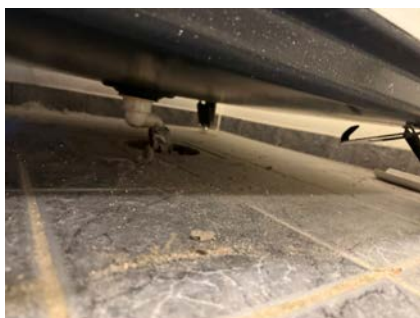
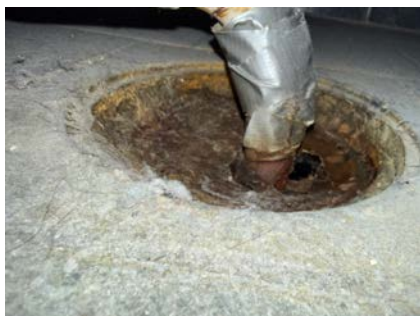
## ETASJE > BAD

Merknad- riss/sprekke i silikon fuge bak servant, anbefales utbedret/oppgradert.

Enkelte riss/sprekk i innvendige hjørner vegg overflater, enkelte hakk etter skruehull dermed utettheter i tetsjikt vegg.  
Det er ikke tettet rundt rørgjennomføring i vegg.  
Oppbrett av vinyl belegget mot vegg er ikke pusset i, mindre glipper bak ovrgang.

Det registreres luftlommer under vinyl belegget i overgang gulv og vegg, som indikerer dårlig heft mot underlaget.  
Oppbrett av vinyl belegget mot vegg er ikke pusset i, dette kan føre til at evt. fukt legger seg i mellom tetsjikt og vegg overflate.

- Det er påvist mangelfull/feil utførelse rundt rørgjennomføringer e.l. som gir fare for fukt i konstruksjonen i våtsone.
- Mer enn halvparten av forventet brukstid er passert på membranløsningen.
- Mer enn halvparten av forventet brukstid er passert på slukløsningen.

Utettheter i vegg anbefales utbedret/tettet igjen, kan være et utsatt sted der fukt kan trenge inn i konstruksjon og føre til økt nedbrytning av materialer.

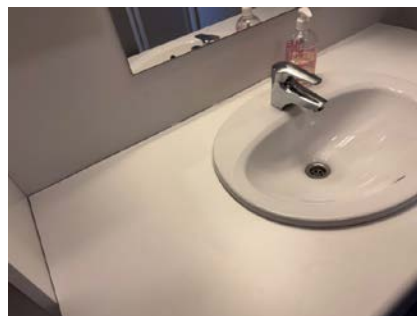
Normale bruks-alderingsslitastjer.

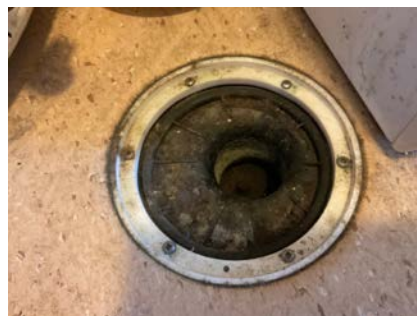
- Eldre sluk av plast er ofte utsatt for lekkasjer og særlig i overganger. Eventuelle lekkasjer kan medføre fuktskader på tiliggende konstruksjoner.
- Løsningen/utførelsen rundt rørgjennomføringer gir fare for fukt inn i konstruksjoner.
- Det er viktig å merke seg at levetiden til en membran varierer basert på kvalitet, installasjon og bruk. Eldre membraner kan bli sprø og sprekke opp, noe som fører til at de mister sin vanntettende funksjon. Dette kan resultere i vannlekkasjer gjennom vegger og gulv og fuktskader.

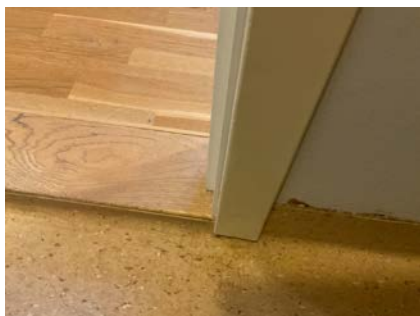
## ETASJE > VASKEROM

Det er foretatt hulltaking med 73 mm hullbør fra tilstøtende rom. Undersøkelsen viser ingen tegn til fukt i konstruksjonen. Måleresultatet viser 3 streker, dvs. ikke målbar fukt. 8 vekt% er laveste verdi instrumentet kan måle.

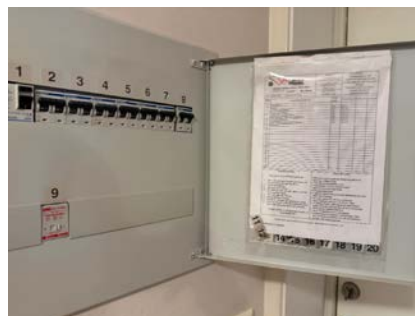
TG 2. Det er ikke framlagt noen dokumentasjon for utførelsen på anlegget (samsvarserklæring).  
Tilstandsgrad er vurdert ut fra den forenklete begrensede kontrollen som forskriften inneholder.  
El-anlegget kan ha feil og mangler som en forenklet kontroll ikke vil avdekke.  
Anlegget er utover dette ikke vurdert av bygnings-sakkyndig.

Sikringsskap i gang med automatisk sikringer
