# Tilstandsrapport

📍 Verkstedveien 6 D, 1671 KRÅKERØY

# gnr. 422, bnr. 521, snr. 4

Rapportdato: 15.12.2023

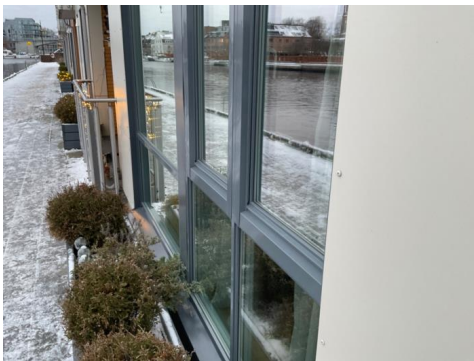
### ! TG 1 Vinduer

Vinduer med rammer og karmen i tre med isolerglass fra byggeår.

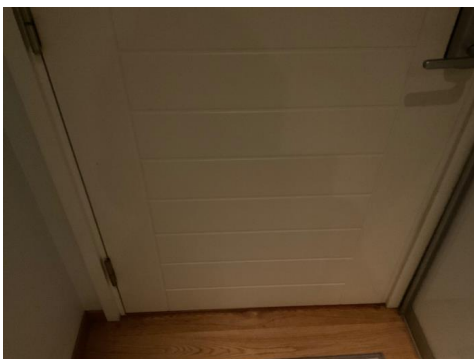
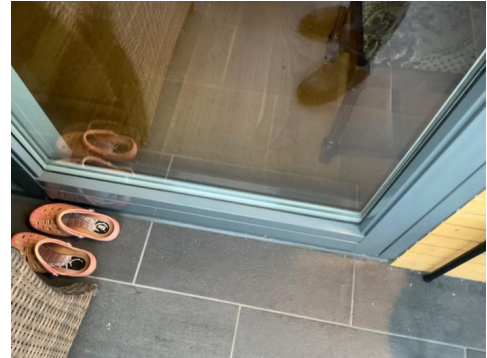
### ! TG 1 Dører

Ytterdør i tre fra byggeår.  
Terrassedør i tre med stort glassfelt med isolerglass fra byggeår.

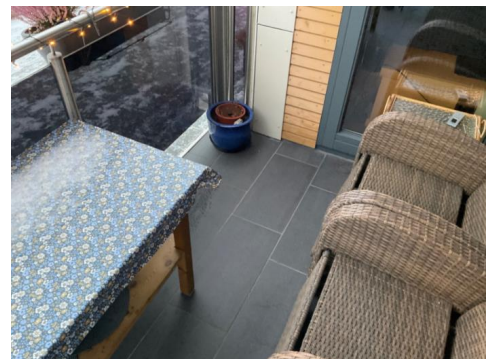
### ! TG 1 Balkonger, terrasser og rom under balkonger

Fra stue/kjøkken er det adgang til terrasse på 6 kvm.

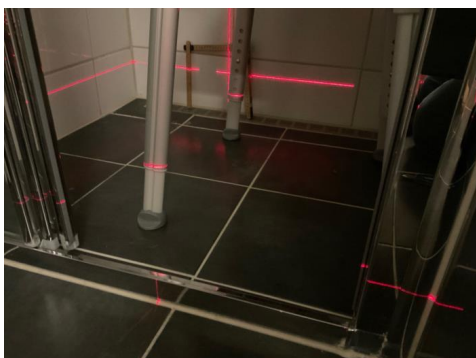
#### TG 1 Overflater Gulv

Flislagt gulv med vannbåren gulvvarme. Det er målt en høydeforskjell på ca. 27 mm fra topp membran til topp slukrist.

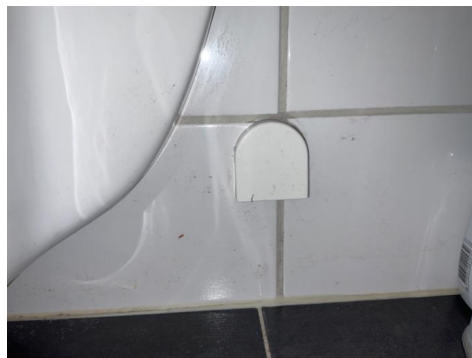
#### TG 1 Sanitærutstyr og innredning

Rommet har innredning med nedfelt servant, veggfestet toalett, dusjnisse og opplegg for vaskemaskin.  
Drensåpning er korrekt etablert i sistene iht. forskrifter.

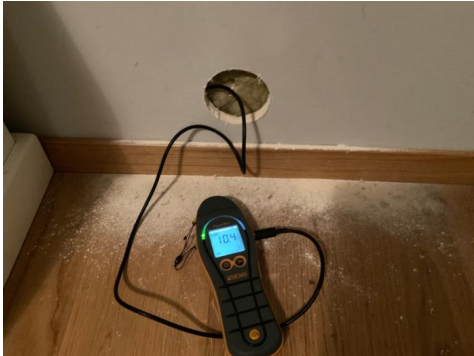
#### TG 1 Tilliggende konstruksjoner våtrom

Hulltaking med fuktsøk er foretatt fra tilstøtende rom (soverom) mot bunnsvill bak blandebatteri. Det måles tørre normale verdier.

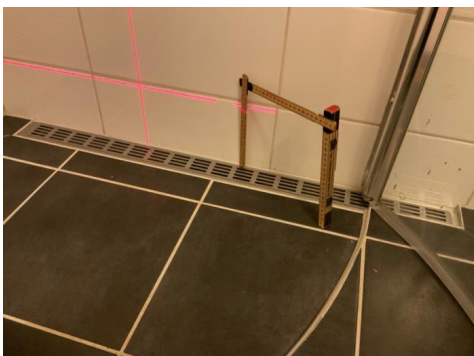
## TG 1 Overflater Gulv

Flislagt gulv med vannbåren gulvvarme. Det er målt en høydeforskjell på ca. 30 mm fra topp membran til topp slukrist.

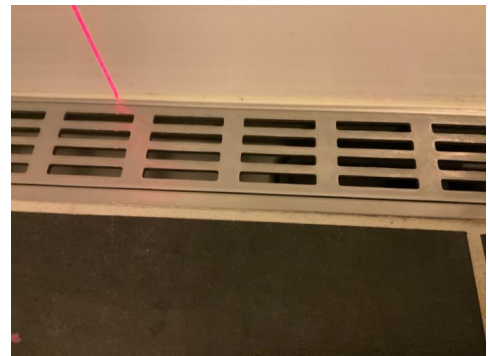
## TG 2 Sluk, membran og tettesjikt

Stålsluk.  
Fuktmåling ikke mulig grunnet vannbåren gulvvarme.

- Mer enn halvparten av forventet brukstid er passert på membranløsningen.

Et våtrom har begrenset med levetid og i henhold til dagens forskrift er det begynnende høy alder på membran.

- Installering av tett dusjkabinett anbefales.
- Overvåk tilstanden jevnlig. For å få tilstandsgrad 0 eller 1 må tettesjiktet skiftes ut, men tidspunktet for når dette er nødvendig er vanskelig å si noe om.

Det anbefales på et generelt grunnlag å montere dusjkabinett på våtrom som er over 10 år for å minske vannbelastningen på rommet.

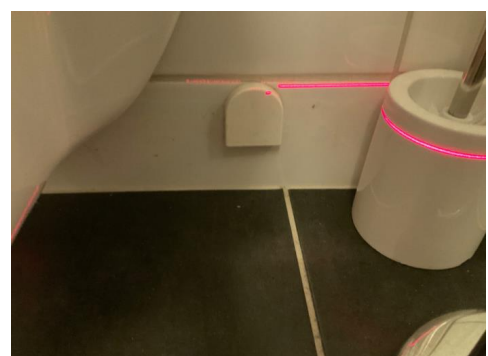
## TG 1 Sanitærutstyr og innredning

Rommet har innredning med nedfelt servant, veggfestet toalett og dusjnisje.

Drensåpning er korrekt etablert i sistene iht. forskrifter.

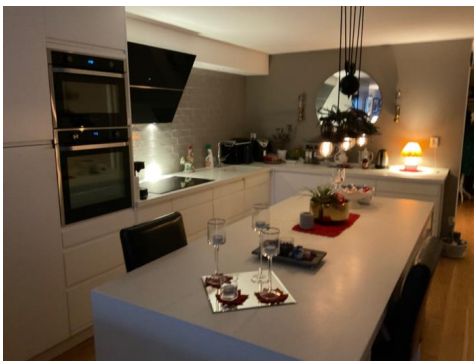
## ! TG 1 Overflater og innredning

Kjøkkeninnredning fra 2018.

Kjøkkenet har slette fronter og benkeplate av kompositt. Integrert komfyr, induksjonstopp, kjøleskap, mikrobølgeovn og oppvaskmaskin.

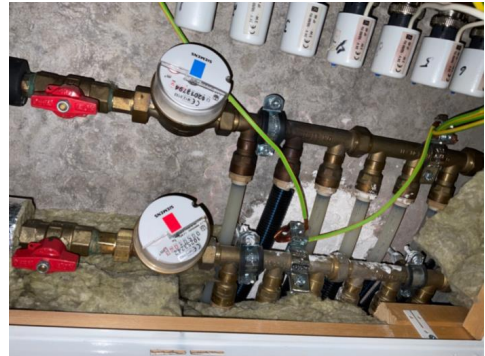
## ! TG 1 Vannledninger

Vannrør av pex (rør-i-rør) og flexislange.

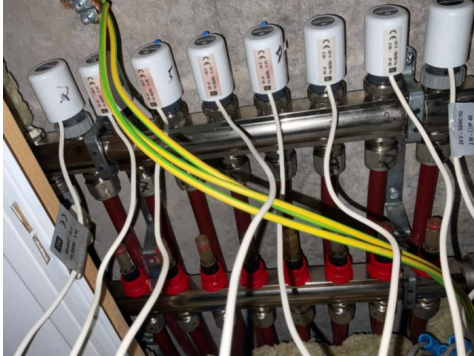
## ! TG 1 Vannbåren varme

Vannbåren varme via fjernvarme.

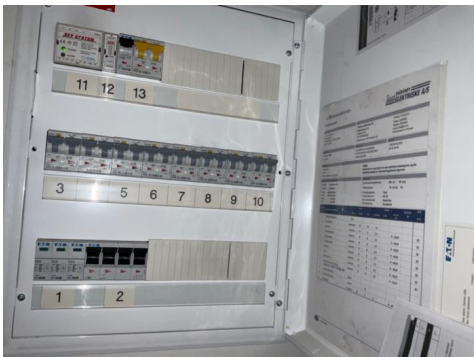
## ! TG 1 Elektrisk anlegg

Sikringsskap med automatsikringer. 9 fordelerkurser på hhv. 15 og 25 ampere. Hovedkurs på 40 ampere.

Eiere har ikke hatt noen problemer med det elektriske anlegget og det observeres ingen ufagmessige tilkoblinger m.m.  
Tilstanden vurderes normal.
