# Tilstandsrapport

Selveierleilighet

Verkstedveien 6 D, 1671 KRÅKERØY

Oppdragsnr.: 13784-2695

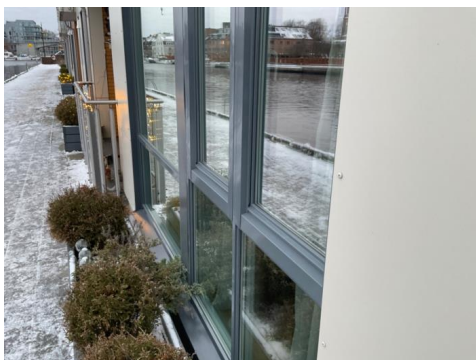
### TG 1 Vinduer

Vinduer med rammer og karmen i tre med isolerglass fra byggeår.

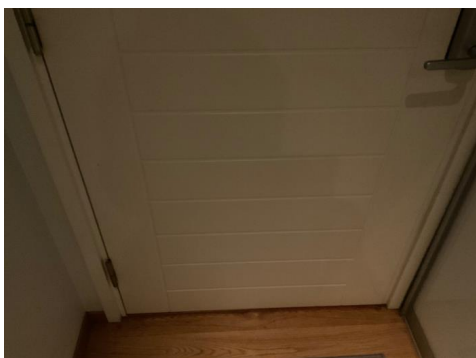
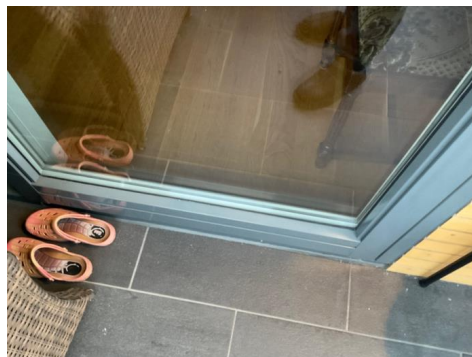
### TG 1 Dører

Ytterdør i tre fra byggeår.

Terrassedør i tre med stort glassfelt med isolerglass fra byggeår.

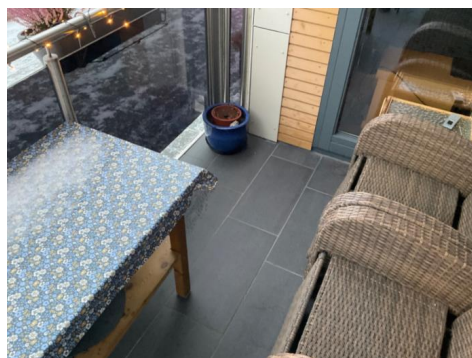
### TG 1 Balkonger, terrasser og rom under balkonger

Fra stue/kjøkken er det adgang til terrasse på 6 kvm.

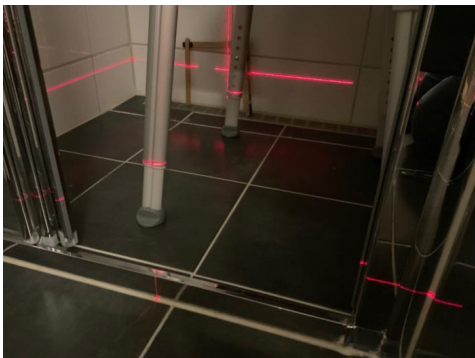
### TG 1 Overflater Gulv

Flislagt gulv med vannbåren gulvvarme. Det er målt en høydeforskjell på ca. 27 mm fra topp membran til topp slukrist.

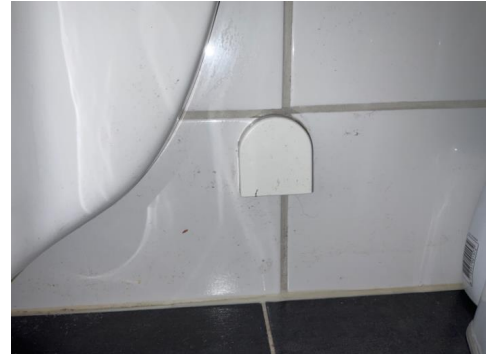
### TG 1 Sanitærutstyr og innredning

Rommet har innredning med nedfelt servant, veggfestet toalett, dusjnisse og opplegg for vaskemaskin.

Drensåpning er korrekt etablert i sisterne iht. forskrifter.

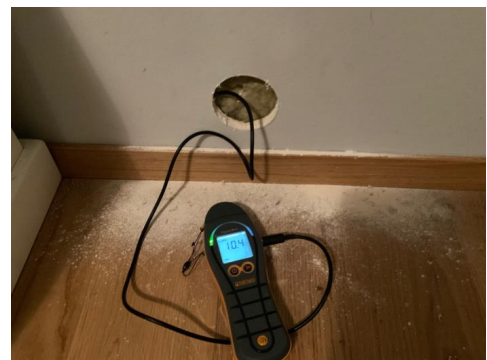
### TG 1 Tilliggende konstruksjoner våtrom

Hulltaking med fuktsøk er foretatt fra tilstøtende rom (soverom) mot bunnsvill bak blandebatteri. Det måles tørre normale verdier.

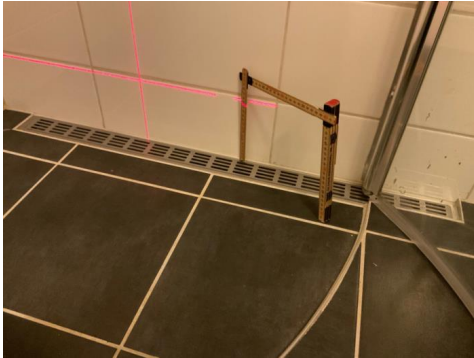
### TG 1 Overflater Gulv

Flislagt gulv med vannbåren gulvvarme. Det er målt en høydeforskjell på ca. 30 mm fra topp membran til topp slukrist.

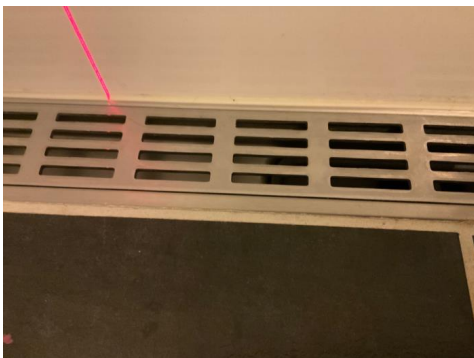
### ! TG 2 Sluk, membran og tettesjikt

Stålsluk.  
Fuktmåling ikke mulig grunnet vannbåren gulvvarme.

- Mer enn halvparten av forventet brukstid er passert på membranløsningen.

Et våtrom har begrenset med levetid og i henhold til dagens forskrift er det begynnende høy alder på membran.

- Installering av tett dusjkabinett anbefales.
- Overvåk tilstanden jevnlig. For å få tilstandsgrad 0 eller 1 må tettesjiktet skiftes ut, men tidspunktet for når dette er nødvendig er vanskelig å si noe om.

Det anbefales på et generelt grunnlag å montere dusjkabinett på våtrom som er over 10 år for å minske vannbelastningen på rommet.

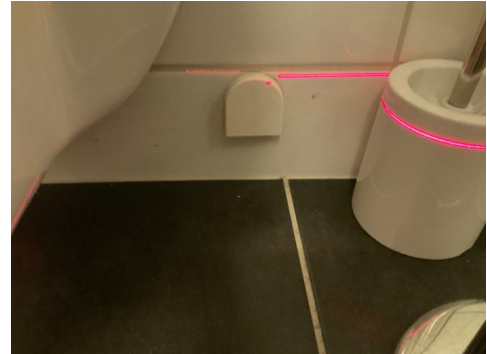
### ! TG 1 Sanitærutstyr og innredning

Rommet har innredning med nedfelt servant, veggfestet toalett og dusjnisse.  
Drensåpning er korrekt etablert i sistene iht. forskrifter.

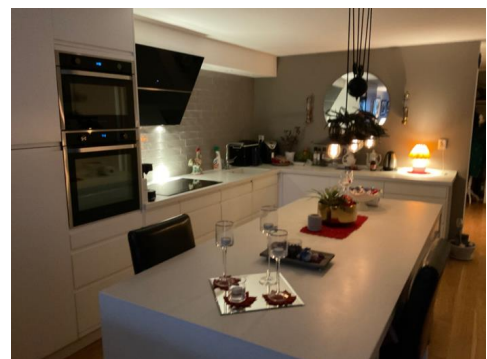
### ! TG 1 Overflater og innredning

Kjøkkeninnredning fra 2018.

Kjøkkenet har slette fronter og benkeplate av kompositt. Integriert komfyr, induksjonstopp, kjøleskap, mikrobølgeovn og oppvaskmaskin.

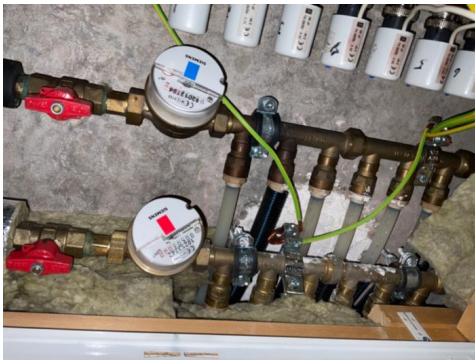
## TG 1 Vannledninger

Vannrør av pex (rør-i-rør) og flexislange.

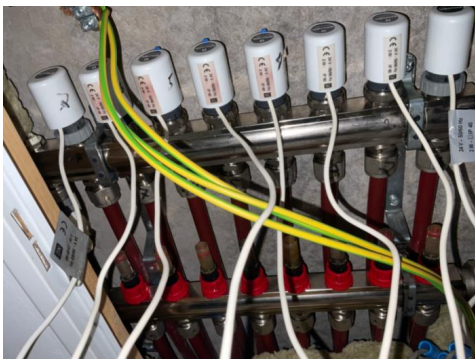
## TG 1 Vannbåren varme

Vannbåren varme via fjernvarme.

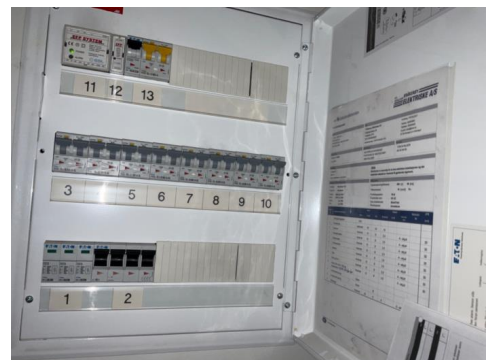
## TG 1 Elektrisk anlegg

Sikringskap med automatsikringer. 9 fordelerkurser på hhv. 15 og 25 ampere. Hovedkurs på 40 ampere.

Eiere har ikke hatt noen problemer med det elektriske anlegget og det observeres ingen ufagmessige tilkoblinger m.m. Tilstanden vurderes normal.
