Skogveien 6, 1831 ASKIM

**Sentrumsnær, moderne og  
tiltalende 1/2 part av  
tomannsbolig. Garasje. Innredet  
loft. Fine uteområder. Velkommen!**

# Velkommen til Skogveien 6

# Tilstandsrapport

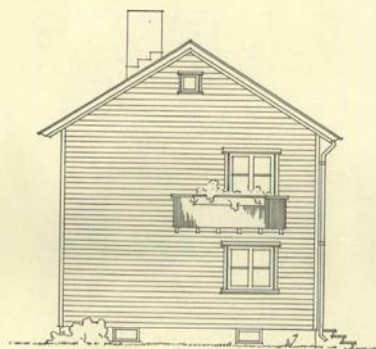
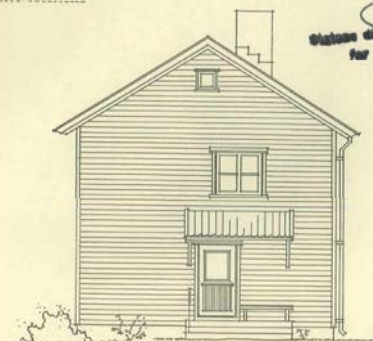
BLAD 2 TYPE 40b +  
FASADER MÅL 1:100  
TEGNET VED DISTRIKTSARKITEKTENS KONTOR I OSLO  
BOLIGDIREKTORATET  
BOLIGKONTORET 4-6-1951

FASADE NORD
