Aktiv Eiendomsmegling v/ Aleksander Lenning har gleden av å presentere Øvrebøvegen 50 – en landbrukseiendom med innholdsrik og moderne enebolig oppført i 2014, med ferdigattest fra 2015. Boligen ligger i rolige og naturnære omgivelser på Tysnes. Boligen har en idyllisk og naturskjønn beliggenhet med flott utsikt over nærområdet, omkringliggende landskap og sjø.

Tilstandsrapport

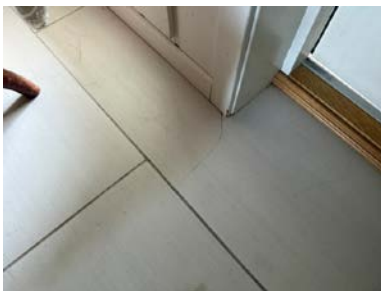
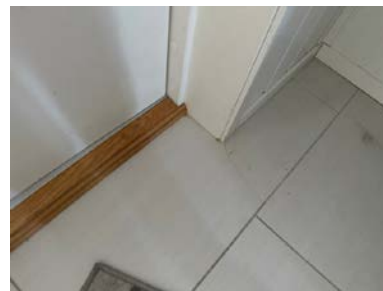
- Det er påvist andre avvik:
- Sprekker samt stedvis bom i et par fliser i entré.

- Andre tiltak:
- Avviket vurderes i hovedsak å ha visuell og bruksmessig betydning. Det er ikke registrert forhold som tilsier akutt tiltak, men sprukne fliser og fliser med bom kan løsne eller få videre skade over tid. Utskifting av berørte fliser kan vurderes ved behov.

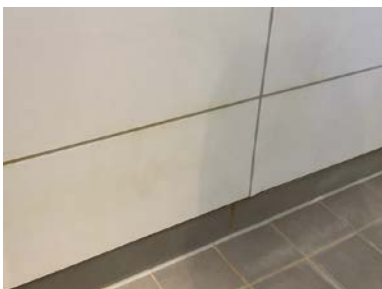
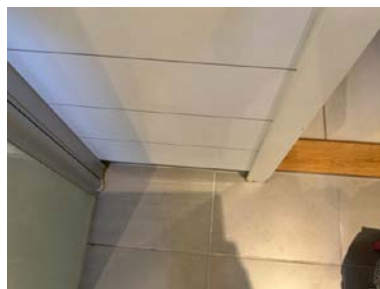
- Det er påvist andre avvik:
- Noe fuktsvelling i nedre kant av badersplate i dusjsonen.

- Andre tiltak:
- Fuktsvelling i nedre kant av badersplate vurderes å kunne ha sammenheng med fuktpåkjenning i dusjsonen og/eller mangelfull forsegling i overgang mot sokkelflis/avslutningsbeslag. Ved manglende utbedring kan forholdet utvikle seg videre, med risiko for redusert levetid på platekledning og mulig fuktpåvirkning i bakenforliggende konstruksjon. Det anbefales utskifting/utbedring av berørte plater i dusjsonen. Overganger og skjøter må utføres i henhold til produsentens anvisning.

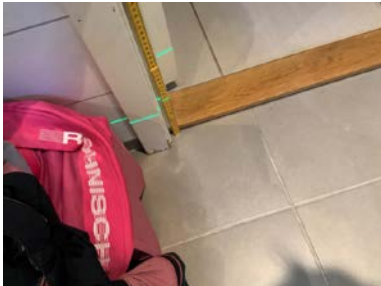
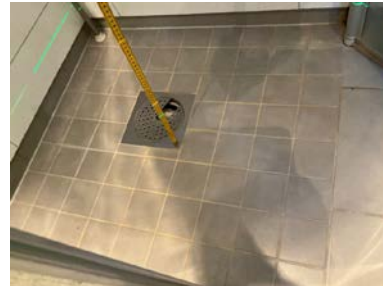
- Det er påvist andre avvik:
- Det er registrert bom i enkelte fliser, som betyr at flisene har sluppet fra underlaget/limet.

- Andre tiltak:
- Tiltak vurderes som ikke nødvendig i dag, men man må være oppmerksom på at fliser med bom kan løsne og på sikt medføre mekanisk skade eller lekkasje i bakenforliggende membran.

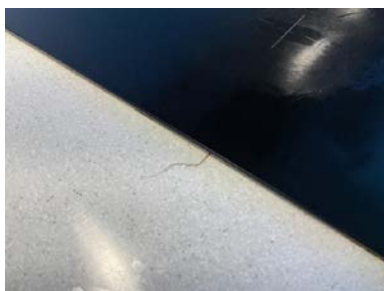
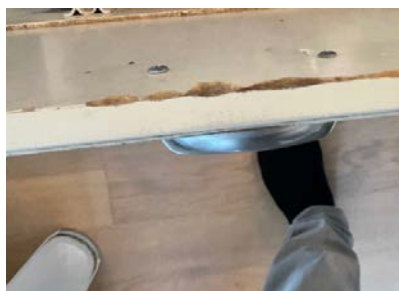
- Det er påvist andre avvik:
- Det er registrert mindre hakk i benkeplate og noe fuktsvelling på deler av innredningen. Forholdene vurderes i hovedsak som bruksslitasje. Fuktsvelling kan utvikle seg videre dersom innredningen fortsatt utsettes for fukt/vannslø.

- Andre tiltak:
- Overflater bør holdes tørre og videre fuktpåvirkning bør begrenses. Skadde/svellede deler kan eventuelt utbedres eller skiftes ved behov. Hakk i benkeplate vurderes primært som et kosmetisk forhold, men kan forsegles/utbedres dersom det er fare for videre fuktoptak.
