**Leilighet med veranda i  
Sunndalsøra - nærhet til sentrum  
og gode fasiliteter**

# gnr. 51, bnr. 335, snr. 27

Befaringsdato: 05.02.2026

# Tilstandsrapport

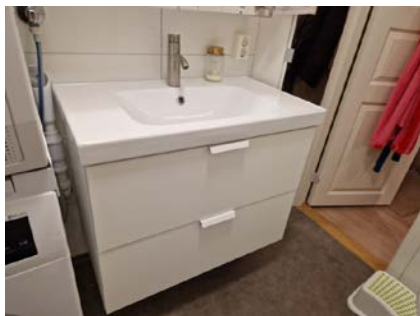
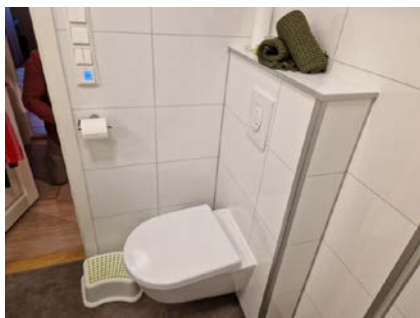
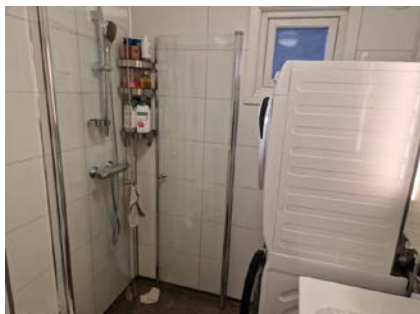
- Det er påvist avvik i krav til høydeforskjell/fall-løsning på våtrommet.

- Til tross for avviket i fall/høydeforskjell til sluk, vil gulvet fortsatt kunne lede vann mot sluket, men med redusert effektivitet. Dette kan potensielt øke risikoen for vannansamling i enkelte områder av badet.

Avviket gir grunnlag for at konstruksjonen overvåkes jevnlig. Som minste tiltak er dørterskelen hevet for å ivareta anbefalingen om en høyde forskjell fra topp terskel til topp sluk på minimum 25 mm. Det anbefales å fuge godt ved dør mellom gulvflis og terskel samt foring og gerikt mot gulv.

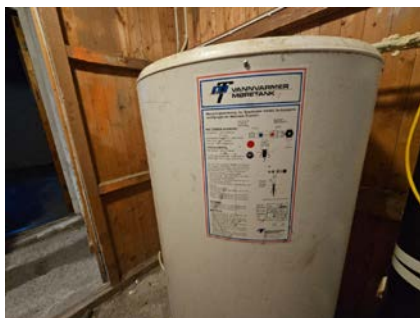
- Det er ikke behov for utbedringstiltak siden tanken fungerer i dag, men ut ifra alder kan skader plutselig oppstå på eldre tanker.
- Det bør etableres tilfredsstillende avrenning eller lekkasjesikring ved varmtvannstank.

Det bør etableres tilfredsstillende avrenning eller lekkasjesikring ved varmtvannstanken for å forhindre at vann ved en eventuell lekkasje trenger inn i tiliggende konstruksjoner og forårsaker fuktskader.
