Salgsobjekt: Rekkehus  
Eierform: Eierseksjon  
Byggeår: 1919  
BRA-i/BRA Total 107/107 kvm  
Tomtstr.: 7911 m²  
Soverom: 2  
Antall rom: 3  
Gnr./bnr. Gnr. 236, bnr. 104  
Snr. 14  
Oppdragsnr.: 1006250089

Velkommen til Simensbrekka 28!

Tilstandsrapport .....73

Rune Kristiansen Takst AS  
Simensbrekka 28. Oppdrag nr: 25058

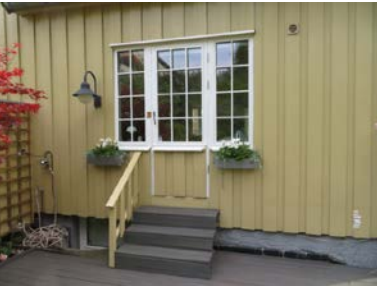
Det bemerkes at det er montert rekkverk på en side av trappen fra stuen.

Manglende rekkverk på en side av trappen

Konsekvens: Hva som skal gjøres av tiltak, må vurderes av ny eier.  
Utelampe bør vurderes byttet.

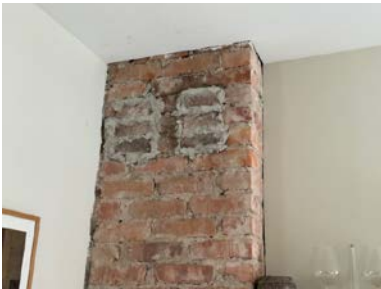
Ventilasjon  
Vurdering av avvik:  
Det er avvik:  
Kjøkken skal normalt ha permanent avtrekk ført via luftesjakt/kanal, ut over yttertak.  
Ventil til luften i pipen er tettet/murt igjen.  
I hjørne mot yttervegg er det innkassing med avtrekks-kanal fra bad i kjeller, opp til ventilasjonsanlegg på loft.  
Som kjøkkenet fremstår i dag, er det ikke permanent avtrekk fra rommet. Dette blir vurdert med TG-2.  
Konsekvens: Uten permanent avtrekk fra kjøkkenet, kan dette påvirke leilighetens luftutskiftning/ventilasjon.  
Det er i dette kjøkkenet mulighet for å etablere permanent avtrekk.  
Det vil sannsynlig være mulighet med avtrekk enten via luften i pipen, eller via ventilasjons-anlegget.  
Nærmere kontroll av løsning anbefales utført.

Ventil i luftepipe er tettet/murt igjen.

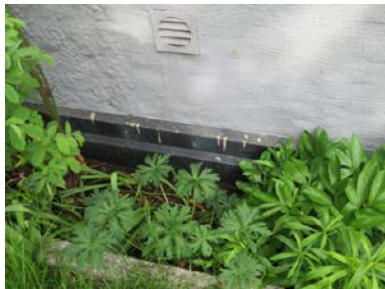
Dreneringen er ca. 21 år.

Forventet brukstid for drenering/fuksikring er oppgitt å være fra 40-60 år, avhengig av lokale forhold.

Utvendig drenering/isolering.
