## Din nye leilighet?

# Tilstandsrapport

# gnr. 246, bnr. 9, snr. 75

## BOLIGBYGG MED FLERE BOENHETER

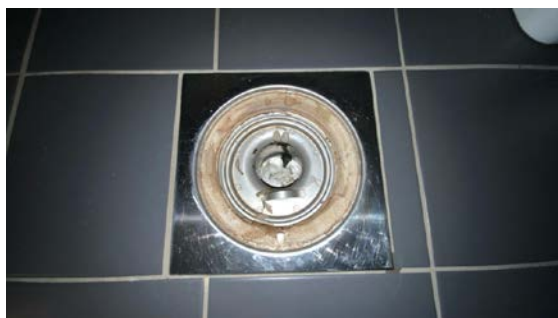
## ! TG 1 Sluk, membran og tettesjikt

Det er plastsluk og smøremembran med dokumentert utførelse.

Kontroll av sluk.

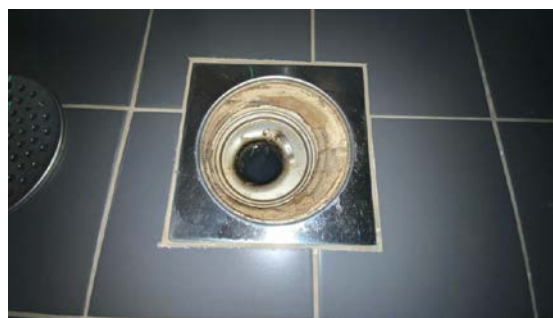
## ! TG 1 Sluk, membran og tettesjikt

Det er plastsluk og smøremembran med dokumentert utførelse.

Kontroll av sluk.

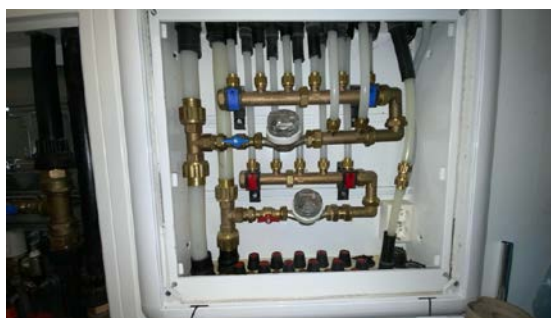
## TG 1 Vannledninger

Vannrør fra byggeår av materialtype pex og kobber. Fordelerskap på bod. Waterguard i benkeskap på kjøkken for god sikring av lekkasjevann. Alder er normalt i seg selv en vurderingskriterie hva angår slitasjegrad. Videre bemerkes at bunnledninger av den årsak følgelig heller ikke er kontrollert.

Besiktigelse av røropplegg.
