Rognebærvegen 48, 2209 KONGSVINGER

**Innbydende og romslig  
enderekkehus med stor og fin  
hage \* Barnevennlig område \*  
Garasje**

Befaringsdato: 06.08.2025

Rapportdato: 08.08.2025

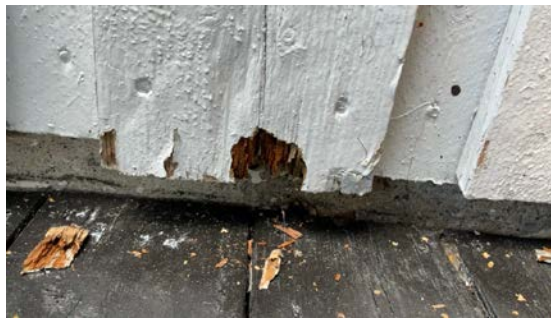
Veggkonstruksjon -Det er påvist spredte råteskader i bordkledningen. Konsekvens/tiltak: Råteskader i bordkledningen kan fortsette å utvikle seg både i tilliggende bordkledning og til bakenforliggende veggkonstruksjon, dersom en ikke foretar tiltak. Dette er borettslagets ansvar.

Eksempel på råte i bordkledning.

- Råteskader i bordkledningen kan fortsette å utvikle seg både i tilliggende bordkledning og til bakenforliggende veggkonstruksjon, dersom en ikke foretar tiltak.

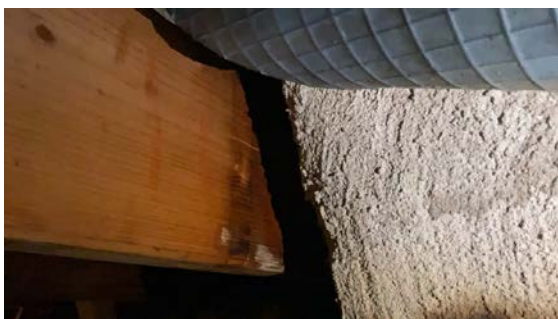
Takkonstruksjon/Loft - Det er påvist fuktskjolder/skader i takkonstruksjonen. Ser ut som eldre skjolde. Konsekvens/tiltak: Ved forverring av fuktskjolde bør fagkyndig kontaktes og eventuelt utbedre.

Eksempel på fuktskjolde på loft.

Ved forverring av fuktskjolde bør fagkyndig kontaktes og eventuelt utbedre.

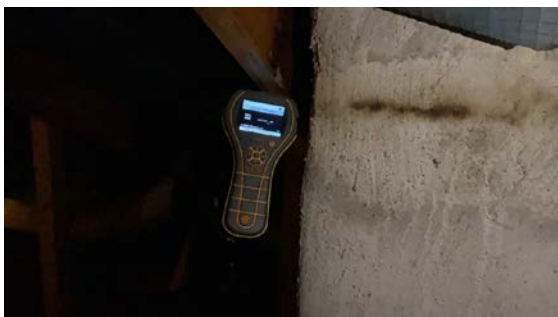
Ingen antydninger til fukt ved måling med pigger i fuktskjolde.

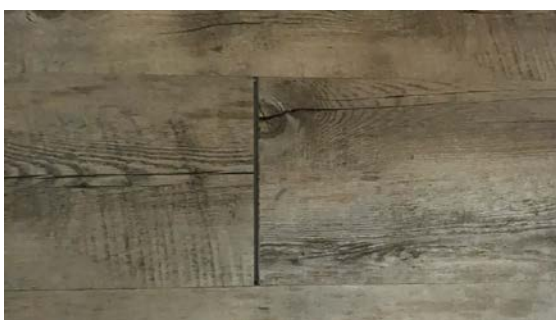
Eksempel på at enkelte endeskjøter går fra hverandre.

Det bør utføres slik at gulvlist dekker glippe mellom vegg og gulv. Endeskjøter bør forsøkes å slå inn i hverandre igjen. Ved vasking eller lignende kan vann renne i skjøt og eventuelt ødelegge gulvet.

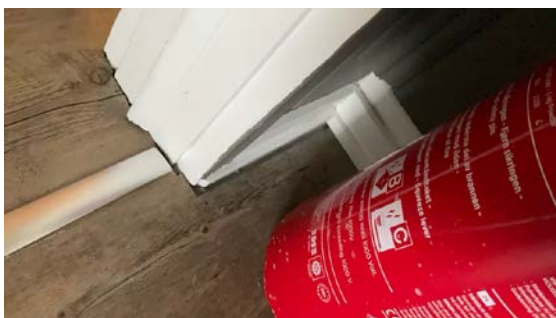
Eksempel på at list ikke dekker glippe mellom vegg og gulv.

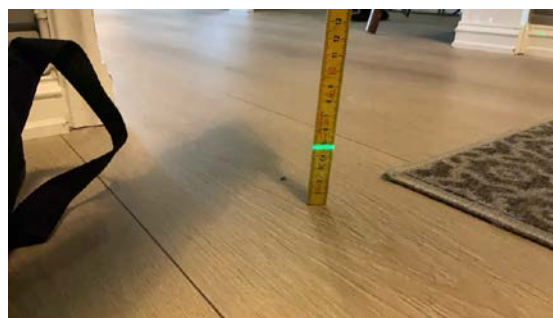
Etasjeskille/gulv mot grunn - Målt høydeforskjell på mellom 10 - 20 mm innenfor en lengde på 2 meter. Tilstandsgrad 2 gis med bakgrunn i standardens krav til godkjente måleavvik.

Det er målt 4,9cm på gulv ca 2m ifra gulv ved vaskeromsdør.

- For å få tilstandsgrad 0 eller 1 må høydeforskjeller rettes opp. Det vil imidlertid sjelden være økonomisk rasjonelt som et enkeltstående tiltak i en bolig som dette. Dersom boligen en gang skal renoveres, kan man vurdere slike tiltak.

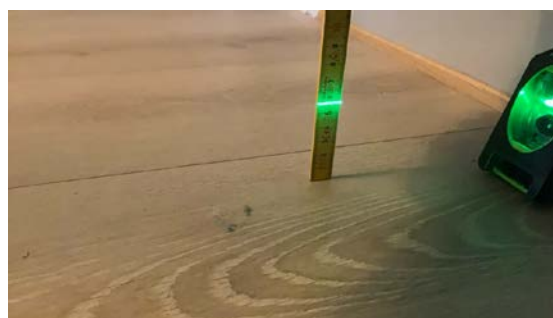
Det er målt 5,8cm på gulv ved vaskeromsdør.

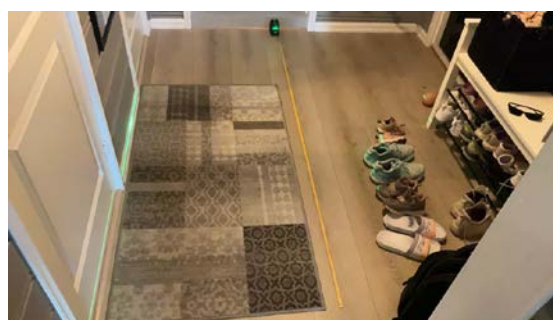
Meterstokk viser hvor avvik er registrert.

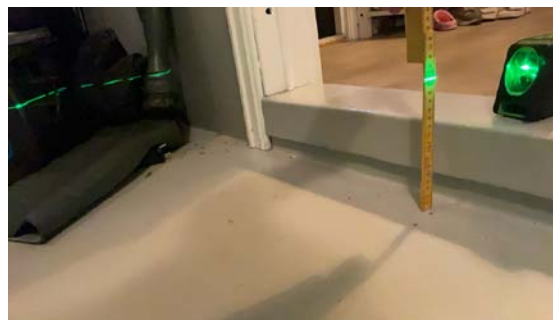
Det er målt 16,8cm på gulv ved terskel.

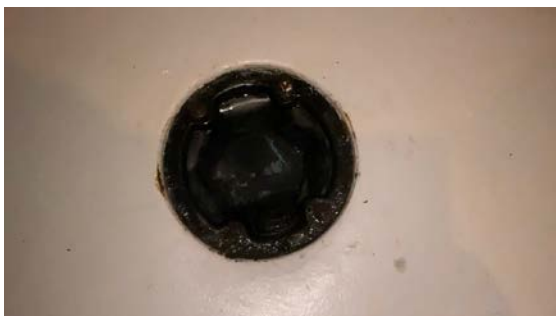
Plastsluk.

- Overvåk tilstanden jevnlig. For å få tilstandsgrad 0 eller 1 må slukløsningen skiftes ut og sannsynligvis må også membransjiktet skiftes/utbedres. Det er imidlertid vanskelig å si noe om tidspunktet for når dette er nødvendig.
- Sluket må sjekkes og rengjøres jevnlig.

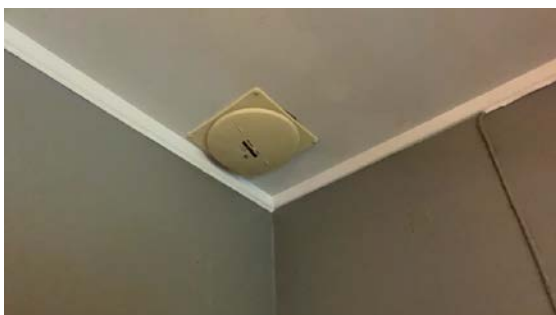
Vaskerom > Ventilasjon - Det etablerte avtrekkssystemet fungerer ikke tilfredsstillende. Rommet har kun naturlig ventilasjon. Konsekvens/tiltak: Elektrisk avtrekksvifte bør monteres for å lukke avviket.

Naturlig avtrekk.

- Elektrisk avtrekksvifte bør monteres for å lukke avviket.

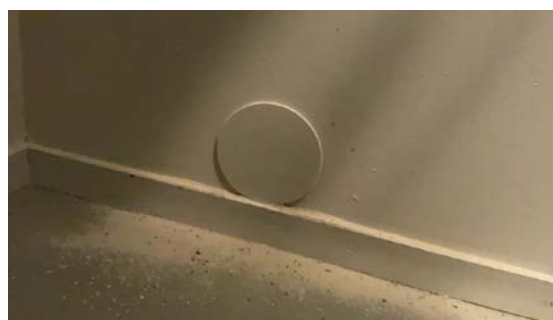
Hull forsvarlig plombert.

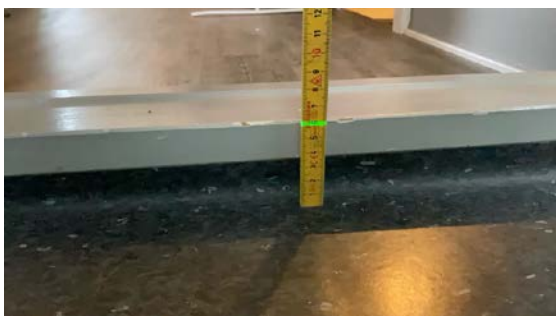
Gulvet har vinylbelegg. Rommet har elektriske varmekabler. Fall mot sluk er målt til 25mm

Det er målt 6cm på gulv ved terskel.

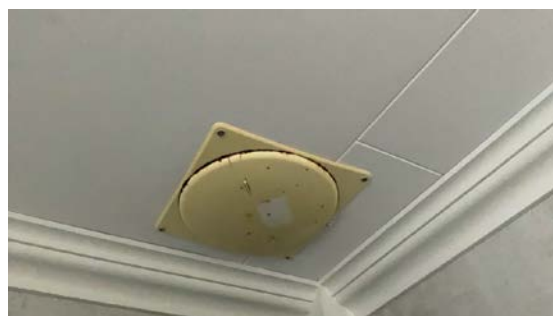
har kun naturlig ventilasjon. Avtrekk fungerer ikke fra våtrom. Det er forsøkt å åpne ventil på våtrom uten å lykkes. Kan se ut som ventil er limt eller lignende. Avtrekk fungerer ikke. Konsekvens/tiltak: Dersom avviket ikke utbedres vil det være fare for dårlig luftskifting og resultere i høy luftfuktighet og utvikling av skader.

Ventil var ikke mulig å skru opp på befaring.

- Dersom avviket ikke utbedres vil det være fare for dårlig luftskifting og resultere i høy luftfuktighet og utvikling av skader.

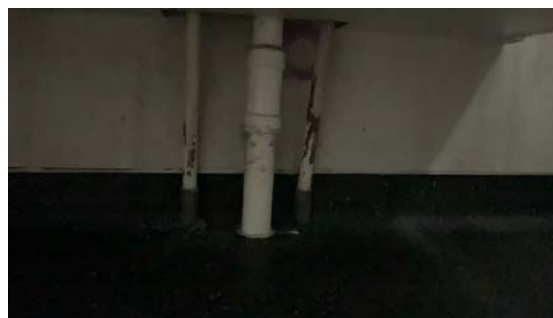
Vannledninger - Mer enn halvparten av forventet brukstid er passert på innvendige vannledninger. Konsekvens/tiltak: Det er ikke behov for utbedringstiltak siden anlegget fungerer i dag, men ut ifra alder kan skader plutselig oppstå på eldre anlegg.

Vannledninger av kobber.

- Det er ikke behov for utbedringstiltak siden anlegget fungerer i dag, men ut ifra alder kan skader plutselig oppstå på eldre anlegg.

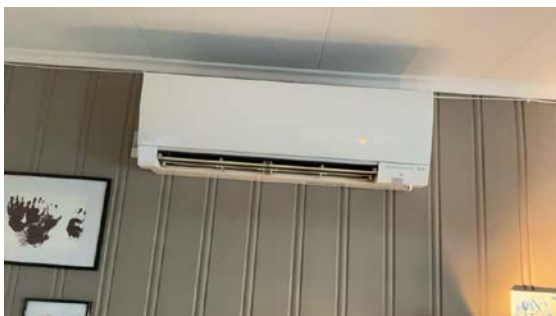
Varmesentral - Mer enn halvparten av forventet brukstid på varmepumpen er oppbrukt. Konsekvens/tiltak: Det er ikke behov for utbedringstiltak siden varmesentralen fungerer i dag, men ut ifra alder kan skader plutselig oppstå på eldre anlegg.

Varmepumpe.

- Det er ikke behov for utbedringstiltak siden varmesentralen fungerer i dag, men ut ifra alder kan skader plutselig oppstå på eldre anlegg.

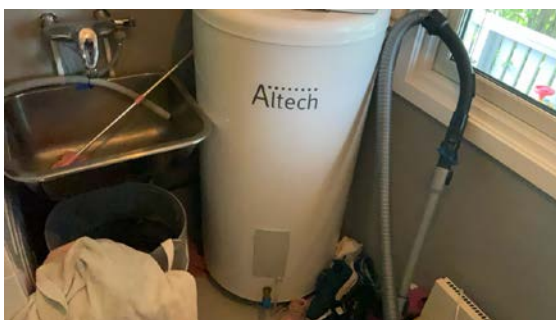
Varmtvannstanken er på ca. 200 liter.

Bereider fra 2015.

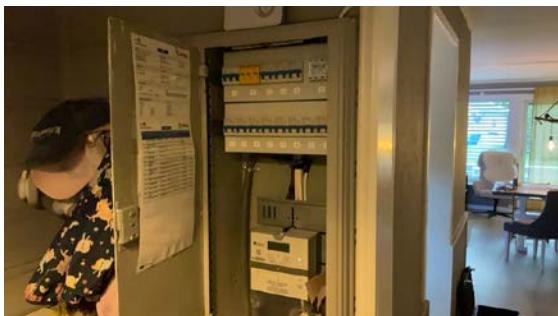
Sikringsskap med kursfortegnelse i samsvar med antall sikringer.

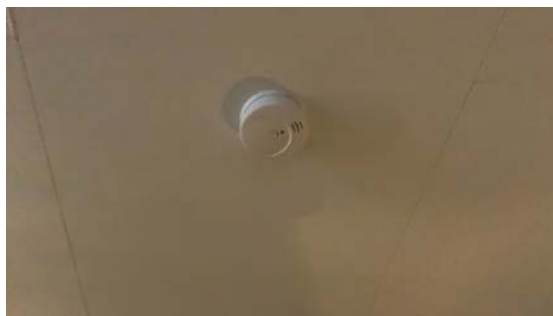
Røykvarsler 1 etasje.

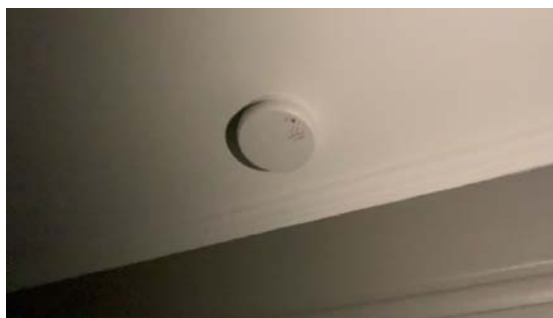
Røykvarsler 2 etasje.
