4-roms eierleilighet | Svært sentralt med kort gangavstand til togstasjonen |

Tilstandsrapport

Leilighet
Ådnavegen 32, 5260 INDRE ARNA
BERGEN kommune
gnr. 287, bnr. 40, snr. 1

Befaringsdato: 21.08.2024

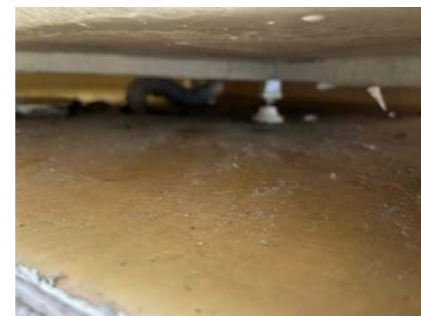
1 ETASJE > BAD

Fall til sluk er sjekket med laser og overflate for slitasje og andre avvik.

Vurdering av avvik:

- Det er påvist at gulvoverflaten har sprekker.
- Det er påvist at høydeforskjell fra topp slukrist til gulv/synlig topp membran ved dørterskel er mindre enn 25 mm.
- Det er påvist symptom på fukt/råteskader.

- Våtrommets tettesjikt/membran står foran utbedring/utskiftning.

Kostnadsestimat: 100 000 - 300 000
