4-roms eierleilighet | Svært sentralt med kort gangavstand til togstasjonen

- Leilighet
- Ådnavegen 32, 5260 INDRE ARNA
- BERGEN kommune
- gnr. 287, bnr. 40, snr. 1

Befaringsdato: 21.08.2024      Rapportdato: 16.10.2024      Oppdragsnr.: 20489-1727      Referansenummer: UR3060  
Autorisert foretak: 7-Fjellstakst AS      Sertifisert Takstingeniør: Morten Soltvedt      Vår ref:

# Tilstandsrapport

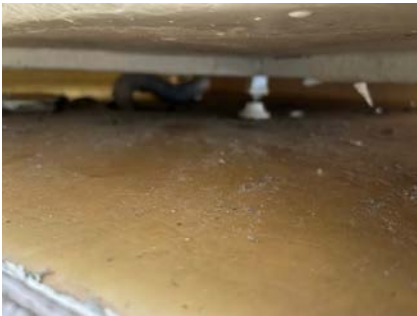
- Vurdering av avvik:**
- Det er påvist tegn på utettheter på våtrommet.
  - Mer enn halvparten av forventet brukstid er passert på membranløsningen.
  - Mer enn halvparten av forventet brukstid er passert på slukløsningen.
  - Sluk har begrenset mulighet for inspeksjon og rengjøring.

- Konsekvens/tiltak**
- Våtrommets tettesjikt/membran står foran utbedring/utskiftning.

**Kostnadsestimat:** 100 000 - 300 000

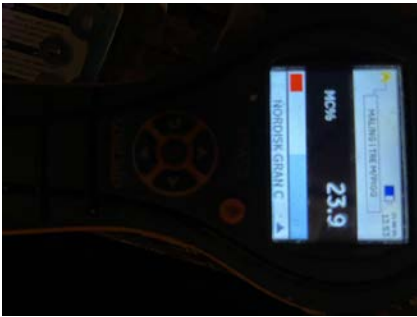
- Vurdering av avvik:**
- Hulltaking er ikke foretatt da det allerede er påvist andre avvik i våtsonen.

- Ved andre fuktundersøkelser enn hulltaking, er det påvist indikasjoner på fuktskader.
- Konsekvens/tiltak**
- Gjennomføre ytterligere undersøkelser og foreta utbedring av skade.

Estimat gjelder nærmere utredning til årsak

**Kostnadsestimat:** 10 000 - 50 000
