**Meget sentral enebolig i sentrum  
med behov for oppussing.**

# Innholdsrikt oppussingsobjekt i Vågen med kort gange til alt!

# Tilstandsrapport

gnr. 49, bnr. 262

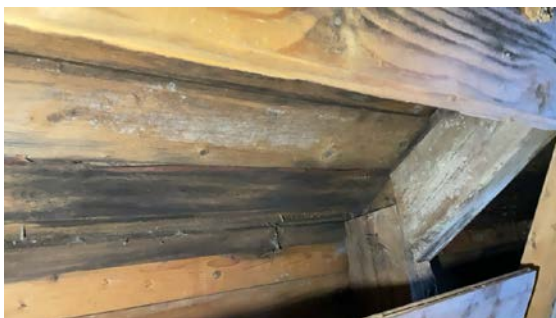
Det er hull i himlingen på soverommet på loftet i forbindelse med tidligere lekkasje. Det er begynnende råte i undertaket på dette stedet.

Undertak er synlig fra hull i himling loftsetasje.

Det bør etableres lufting og diffusjonssperre i takkonstruksjonen, samt etterisoleres der dette mangler. Hull i himlingen og begynnende råte i undertaket må utbedres for å hindre videre fuktskader og forringelse av konstruksjonen. Manglende tiltak kan føre til økt risiko for råte, muggvekst og redusert levetid på takkonstruksjonen.

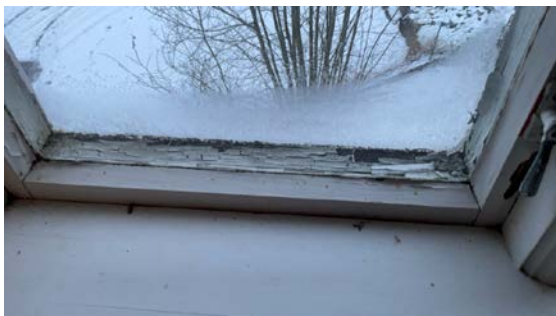
- Det er påvist at enkelte vinduer er vanskelig å åpne/lukke.
- Det er påvist et betydelig antall vinduer med punkterte eller sprukne glassruter.
- Det er påvist vinduer med fukt/råteskader.

Det er ikke etablert sålebensbeslag eller tilsvarende under vinduene, noe som medfører økt risiko for fuktskader og redusert levetid på vinduene.

Det bør etableres sålebensbeslag under vinduene for å hindre vanninntrengning og redusere risikoen for fuktskader, slik at vinduenes levetid forlenges. Manglende tiltak kan føre til ytterligere råteskader og behov for utskifting av vinduer.
