Michael Krohns gate 54, 5057 BERGEN

**Innholdsrik leilighet med  
attraktiv beliggenhet- kort vei til  
"alt"! Garasjeplass. Kjøkken fra  
2019. Ingen forkjøpsrett!**

# Innholdsrik leilighet med attraktiv beliggenhet- kort vei til "alt"! Garasjeplass.

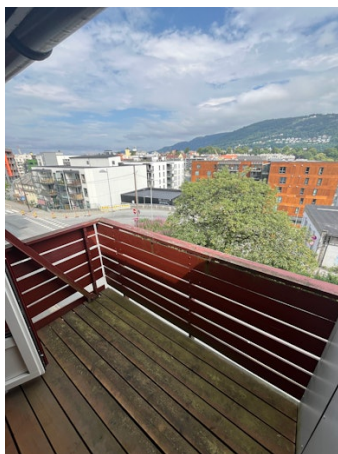
Her vurderes om det er sprekker og råte. Rekkverk vurderes i forhold til høyder og barnesikring. Fallforhold og eventuell tekking vurderes ikke med mindre tekkingen er fritt eksponert. Rekkverkshøyde og åpninger undersøkes mot gjeldende byggteknisk forskrift på befaringstidspunktet (Referansenivå TEK 17, 1,0 m).

Det er ikke registrert skader eller forhold med behov for tiltak utover normalt vedlikehold.  
Det registreres for store åpninger i rekkverk. TG2 på dette.

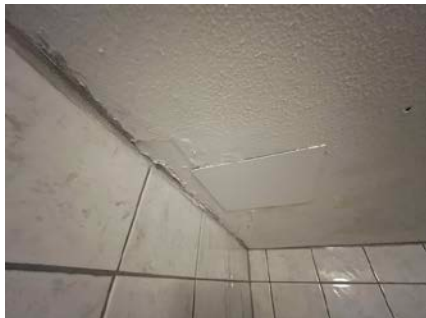
Ujevn silikonfuge mot tak, noe fukt påkjenning i tak over badekar.

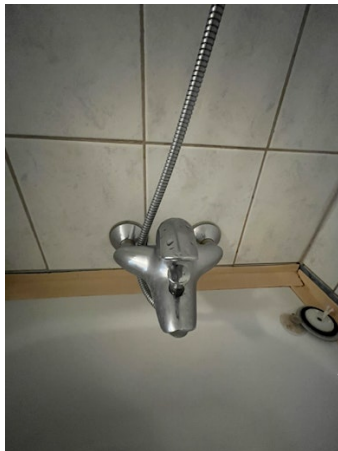
Vannførende installasjoner begynner å ha oppnådd forventet levetid og utskifting må påberegnes på sikt.

Det renner ut vann fra både tappekran og dusjhode ved bruk.

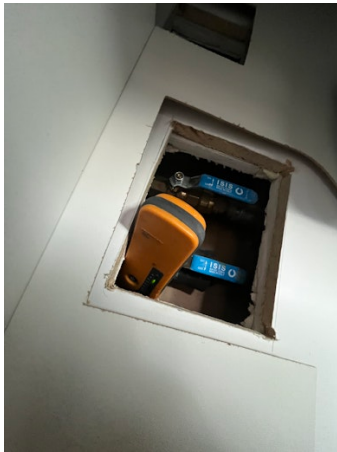
Det er utført hulltaking mot våtrommets vanninnstallasjon der det er antatt størst risiko for eventuelle vannlekkasjer/fuktskader. Hullet er utført fra tilstøtende rom på baksiden av våtrommets fuktsikring. Ingen forhøyede fuktverdier funnet.

Det er utført søk etter fukt fra tilstøtende rom. Ingen tegn til forhøyede fuktverdier på baksiden av membran på tilfeldige valgte plasser.

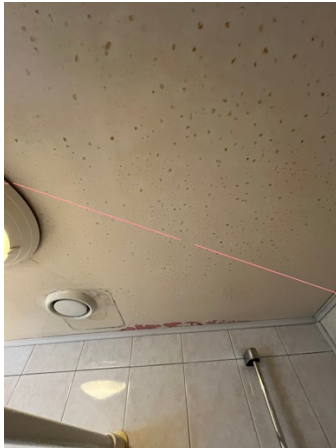
Taket bære preg av tidligere høy fukt påkjenning. noe malings flassing. Slitte fuger og silikon.

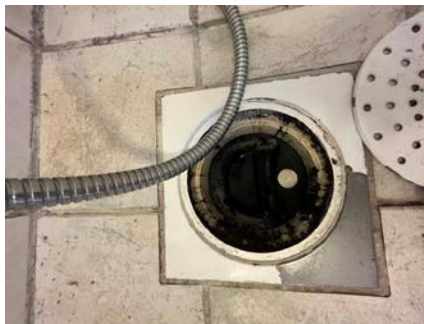
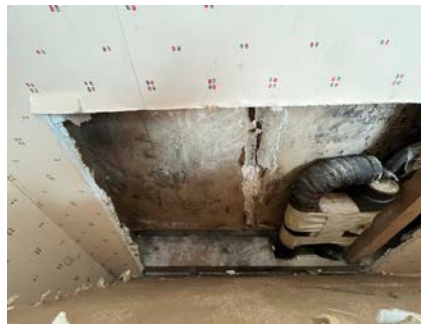
Det er synlig bruk av både membran og mansjett under klemring i sluk.

Det ble avdekket symptomer på svikt i tettesjiktet på befaringsdagen. Våtrommet må oppgraderes for å tåle normal bruk etter dagens krav. Det er påvist lekkasje i dusjveggen, dusjen har ikke vert i bruk på flere år.

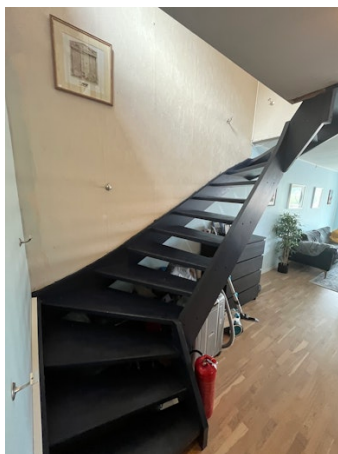
Trapper kontrolleres i forhold til skader, slitasje, lysåpning, trinn, rekkverk og barnesikring vurderes i henhold til gjeldende lovverk.

⚠ Normal forventet levetid på trapp i tre 15-30 år.
