Bokfinkvegen 85, 2209 KONGSVINGER

**Koselig og romslig 4-roms leilighet
i 2. etasje i et rolig og barnevennlig
område *Garasje og balkong**

Befaringsdato: 18.10.2024 Rapportdato: 22.10.2024 Oppdragsnr.: 13377-1677 Referansenummer: MO7909

Tilstandsrapport

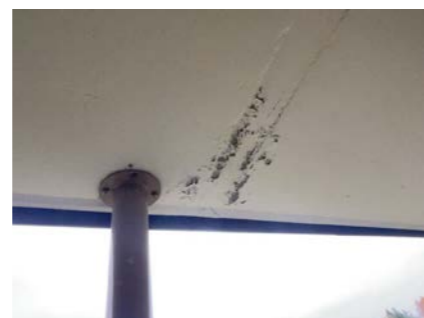
Balkong med utgang fra stue ca 14m². Betonggulv m/spaltegulv og teppe over. Betong himling og legger samt trepanel mot leiligheten. 1,1m Rekkverk av teglstein og håndløper av malt stål samt beiset spile legger på en del. Himlingen er litt flasket ved stålsøyle (fuktvandring igjennom dekke- borettslagets regi).

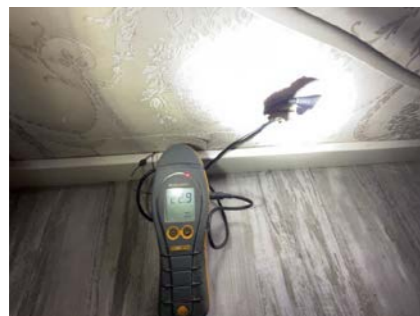
Hulltaking er foretatt og det er påvist avvik i hulltakingen. Hulltaking er foretatt i kjøkken mot dusj. Fuktkvotemåling (vekt%) i konstruksjonen ble målt til 23.

- Hulltaking er foretatt og det er påvist avvik i konstruksjonen.
- Ved fuktmåling i nedre del av vegg mot våtsone fra tilstøtende rom, måles høye fuktverdier.

Både ved overflatesøk i kjøkkengulvet mot badet og med fuktmåling i treverk av fotlist og inne i vegg er det påvist høye verdier. Det synes også fuktskjolder i hulltagning som bekrefter utetthet.

Fuktmåling i hulltagning

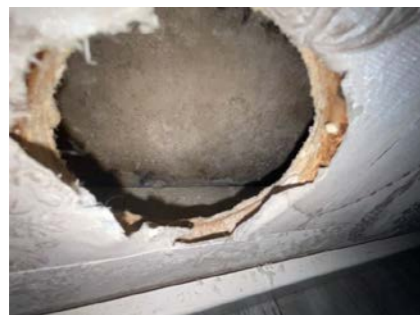
Fuktskjolder inv. i hulltagning

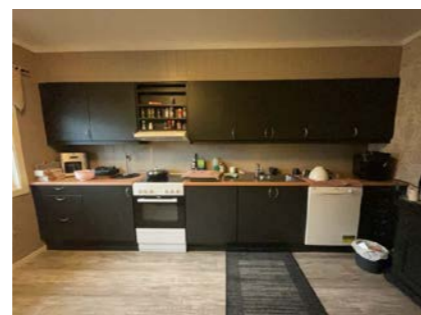
- Det er påvist skader/fuktskjolder i kjøkkengulvet.
- Det er registrert utettheter eller vannlekkasjer i røropplegg.

Drypp fra avløp ved bunnventil til kum.

- Lekkasje må tettes. Strakstiltak nødvendig.

Vedr. fukt i gulv henvises det til pkt. bad. Avløpet fra kjøkkenkum må utbedres og estimat er satt for dette.

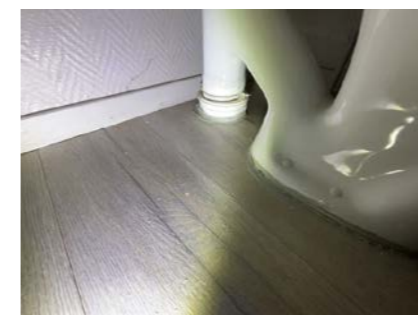
Toalettrom med laminatgulv, malt strie og malt betonghimling. Gulvstående toalett, servant og speil. Mekanisk avtrekk og spalte under dør (noe smal). Toalettet har noe ufagmessig fuging mot gulv samt et mindre hakk i gulvet.
