# Tilstandsrapport

Boligbygg med flere boenheter

Ortustranden 37 , 5143 FYLLINGSDALEN

## Boligbygg med flere boenheter - Byggeår: 1967

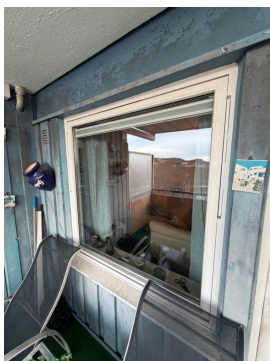
### TG 1 Vinduer

Bygningen har malte trevinduer med 2-lags glass.  
Borettslagets vedlikeholdsplikt omfatter denne bygningsdelen

**Årstall:** 1991      **Kilde:** Produksjonsår på produkt

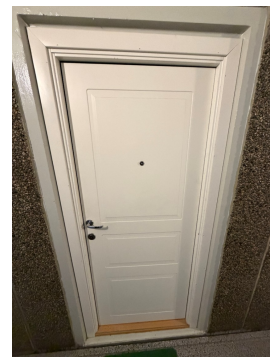
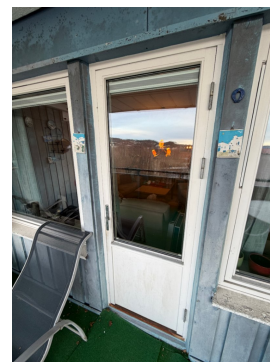
### TG 1 Dører

Bygningen har malt balkongdør i tre og brann- og lydklassifisert entrédør.

Borettslagets vedlikeholdsplikt omfatter denne bygningsdelen

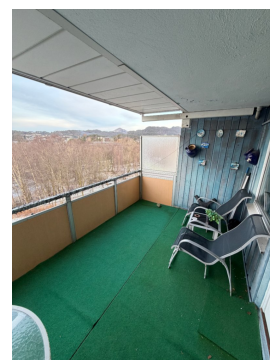
### TG 1 Balkonger, terrasser og rom under balkonger

Balkong med tilkomst fra stue, oppmålt til 12.3m<sup>2</sup>

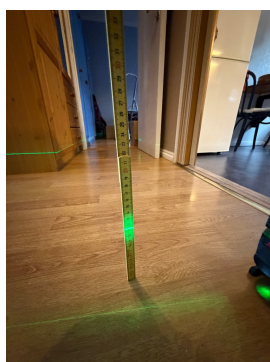
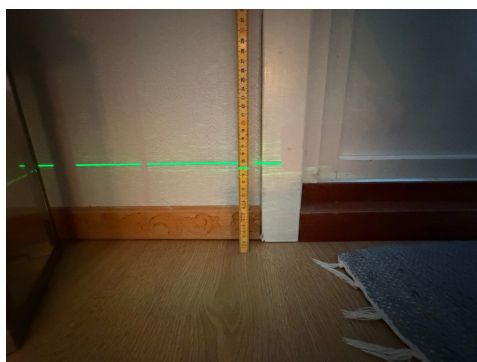
## ! TG 2 Etasjeskille/gulv mot grunn

Etasjeskiller er av betongdekke. Kontrollert med laser.

- Det er målt høydeforskjell på mellom 15-30 mm gjennom hele rommet. Tilstandsgrad 2 gis med bakgrunn i standardens krav til godkjente måleavvik.

- For å få tilstandsgrad 0 eller 1 må høydeforskjeller rettes opp. Det vil imidlertid sjelden være økonomisk rasjonelt som et enkeltstående tiltak i en bolig som dette. Dersom boligen en gang skal renoveres, kan man vurdere slike tiltak.

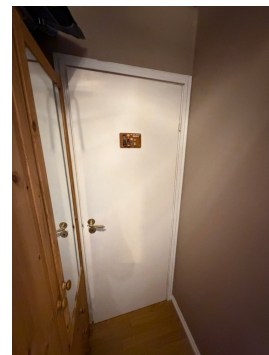
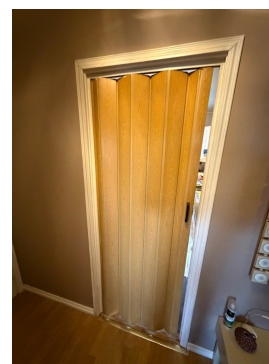
Dør til kjøkken

Innvendig har boligen malte glatte dører.

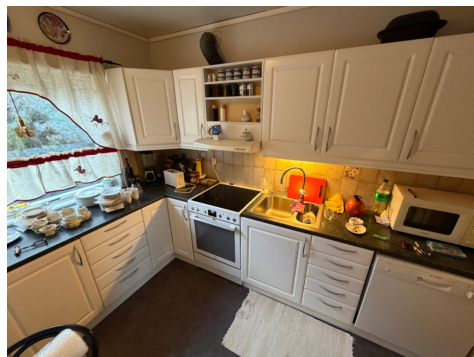
### ! TG 1 Overflater og innredning

Kjøkkenet har innredning med profilerte fronter. Benkeplaten er av laminat. Det er oppvaskmaskin og komfyr.  
Kjøkkenet er ca fra 2005. Ingen større avvik.

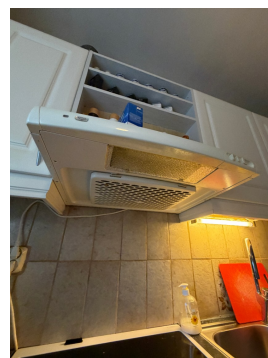
### ! TG 1 Avtrekk

Det er avtrekk via sentralt avtrekksanlegg i bygget.

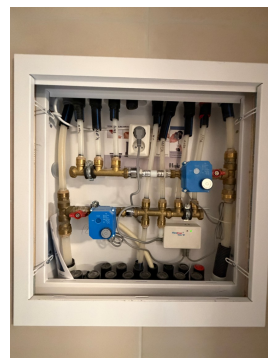
### ! TG 1 Vannledninger

Innvendige vannledninger er av plast (rør i rør). Det er besiktiget i rørskap.
