Pollestadvegen 339 leil. H0503, 4343 ORRE

**Moderne leilighet i toppetasjen
Balkong med flott utsikt - Heis
Parkering i lukket anlegg**

Tilstandsrapport

BOLIGBYGG MED FLERE BOENHETER

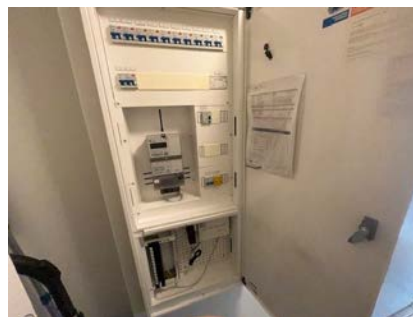
EL skap

10. Er det tegn på at kabelinnføringer og hull i inntak og sikringskap ikke er tette, så langt dette er mulig å sjekke uten å fjerne kapslinger?
Nei
11. Finnes det kursfortegnelse, og er den i samsvar med antall sikringer?
Ja
12. Foreta en helhetsvurdering av det elektriske anlegget, dets alder, allmenne tilstand og fare for liv og helse. Bør det elektriske anlegget ha en utvidet el-kontroll?
Ja Det anbefales utvidet el-kontroll av anlegget fordi det ikke foreligger samsvarserklæring på arbeider utført i nyere tid etter 1999.
