Melavegen 18, 7860 SKAGE I NAMDALEN

**Skage | Enebolig med garasje |
Sentral beliggenhet | Flat eiet tomt**

Befaringsdato: 06.05.2026

Rapportdato: 11.05.2026

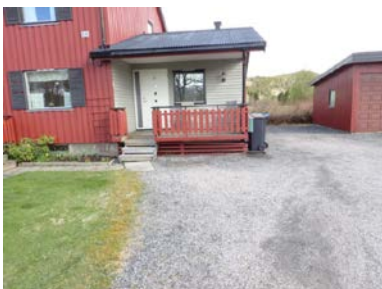
TG 2 Veggkonstruksjon

- Det er påvist spredte råteskader i bordkledningen.
- Det er ingen musesperre i nedre kant av konstruksjon.

- Musesperre må etableres.
- Råteskadet trekledning må skiftes ut.
- Råteskader i bordkledningen kan fortsette å utvikle seg både i tilliggende bordkledning og til bakenforliggende veggkonstruksjon, dersom en ikke foretar tiltak.

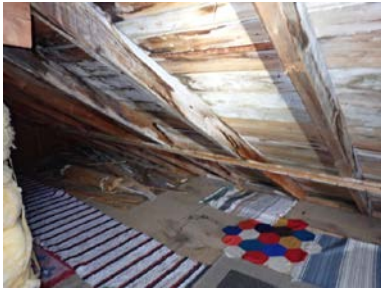
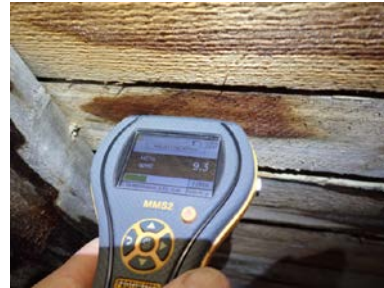
TG 2 Takkonstruksjon/Loft - Tilbygg

Registrerer uttørkede fuktmerker på overflater og spor av mus på kaldtloft.
Ukjent årsak.

Kaldtloft må holdes under oppsikt for å avdekke om det er pågående problem med fukt/mus.

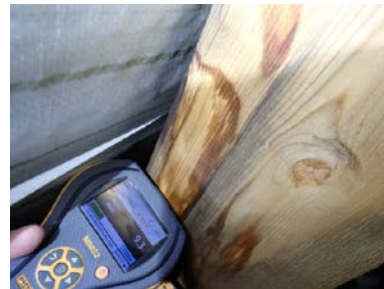
TG 3 Vinduer

- Det er påvist at enkelte vinduer er vanskelig å åpne/lukke.
- Det er påvist noen glassruter som er punktert eller sprukne.
- Det er påvist vinduer med fukt/råteskader.
- Karmene i vinduer er slitte og det er sprekker i treverket.

Vinduer fta byggeår (koblede) i kjeller med råteskader.

- Det må påregnes noe vedlikehold og at enkelte vinduer må skiftes ut.
- Vinduer med råteskader må erstattes med nye.

- Vinduer med punkterte/sprukne glass må påregnes skiftes ut, enten hele vinduet eller kun selve glassene.

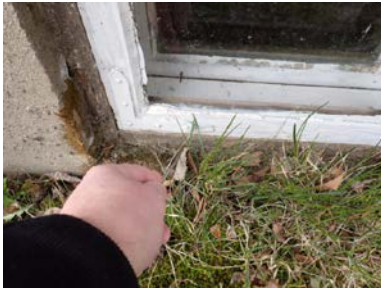
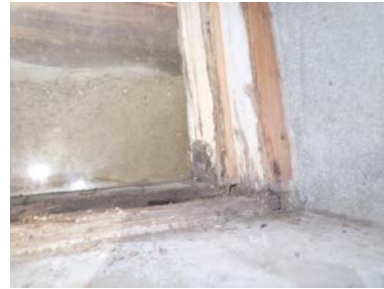
TG 2 Dører

- Det er påvist utetthet/åpning mellom dørblad og dørkarm. Dvs. at kald trekk kan oppstå.
- Karmene i dører er værslitte utvendig og det er sprekker i trevirket.

Avvik gjelder verandadør.

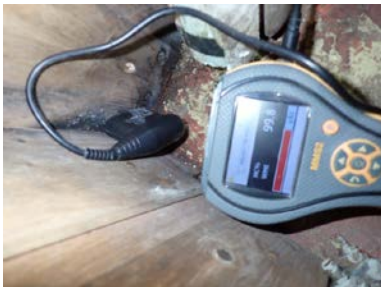
TG IU Kryp kjeller

- Det er ikke adkomst til deler av krypkjelleren. Kryp kjeller er kun vurdert i tilgjengelige deler. Kryp kjeller regnes for å være en risikokonstruksjon som er utsatt for fukt- og råteskader i bunnsvill, trebjelkelaget og andre tilstøtende konstruksjoner, på grunn av fuktighet fra grunnen og kondensering ved temperaturforskjeller. Selv om det ikke er avdekket tegn på skader, betyr ikke dette nødvendigvis at det ikke foreligger skader i eller i forbindelse med krypkjelleren.

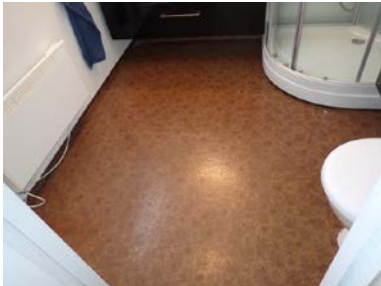
1 ETASJE > BAD

Hulltaking er foretatt uten å påvise unormale forhold. Hulltaking er foretatt ved/i wc. Fuktkvotemåling (vekt%) i konstruksjonen ble målt til 0.

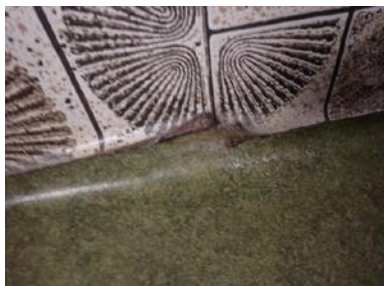
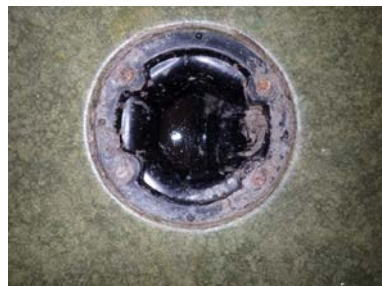
1 ETASJE > VASKEROM

Hulltaking er foretatt uten å påvise unormale forhold. Hulltaking er foretatt ved/i wc. Fuktkvotemåling (vekt%) i konstruksjonen ble målt til 0.
