# Tilstandsrapport

# gnr. 42, bnr. 710, snr. 47

Befaringsdato: 22.04.2025

Rapportdato: 24.04.2025

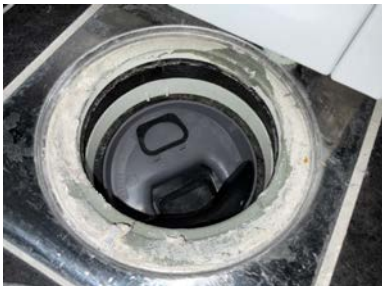
## 2.ETASJE > VASKEROM

Hulltaking ble utført på vaskerommet, uten funn av unormale fuktverdier.

Det gjøres oppmerksom på at hulltaking med fuktmåling på et tilfeldig punkt, ikke kan garantere for avvik/svikt andre steder i de lukkede konstruksjonene tilhørende våtrommet.

Vektprosent i trevirke er målt på innside av inspeksjonshull.

- Målingen viste vektprosent på 7,9 %.
- Under 16 % anses å være normalt/tørt.
- Mellom 16-20 % anses å være i risikosonen for fukt-/råteskader.
- Over 20 % anses å være fuktig, med høy risiko for fukt-/råteskader.

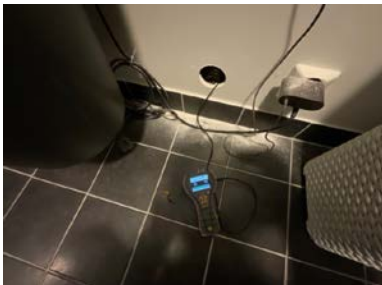
## 2.ETASJE > BAD

Våtrom > 2.etasje > Bad > Overflater Gulv: Gulvet har ikke tilfredsstillende fall til sluk iht. gjeldende byggt teknisk forskrift (TEK17). Målinger viser at gulvet har minimalt fall, noe som medfører fare for vannansamlinger og redusert funksjonalitet ved avrenning. Tiltak: Våtrommet har vært i daglig bruk siden det ble oppusset, og det er ikke opplyst om funksjonssvikt eller lekkasjer. Det bemerkes imidlertid at det er avvikende fallforhold på deler av gulvet, og videre bruk bør skje med varsomhet for å redusere risiko for fuktskader over tid

Våtrommet har vært i daglig bruk siden det ble oppusset, og det er ikke opplyst om funksjonssvikt eller lekkasjer. Det bemerkes imidlertid at det er avvikende fallforhold på deler av gulvet, og videre bruk bør skje med varsomhet for å redusere risiko for fuktskader over tid

Innhent dokumentasjon på utførelse av tettsjikt samt produkter benyttet på våtrommet

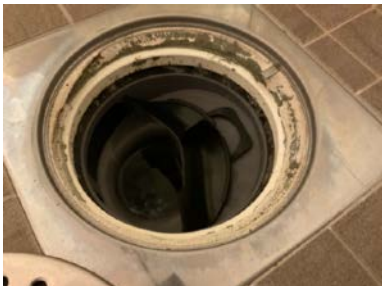
## 2. ETASJE > BAD

Hulltaking ble utført i stuen, uten funn av unormale fuktverdier.

Det gjøres oppmerksom på at hulltaking med fuktmåling på et tilfeldig punkt, ikke kan garantere for avvik/svikt andre steder i de lukkede konstruksjonene tilhørende våtrommet.

Vektprosent i trevirke er målt på innside av inspeksjonshull.

- Målingen viste vektprosent på 7,9 %.
- Under 16 % anses å være normalt/tørt.
- Mellom 16-20 % anses å være i risikosonen for fukt-/råteskader.
- Over 20 % anses å være fuktig, med høy risiko for fukt-/råteskader.
