Hotellvegen 91, 8685 TROFORS

**Fritidsbolig ved Majavatn med  
naturskjønn beliggenhet, gode  
fiskemuligheter og nærhet til  
turterreng.**

# Tilstandsrapport

## FRITIDSBOLIG

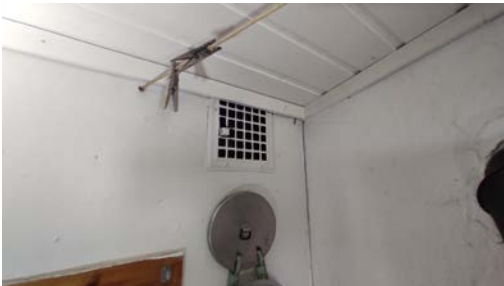
### TG 2 Ventilasjon

- Det er påvist mangelfull ventilasjon på ett eller flere rom i boligen.

- Det bør etableres veggventiler/vindusventiler i alle oppholdsrom som ikke har det.

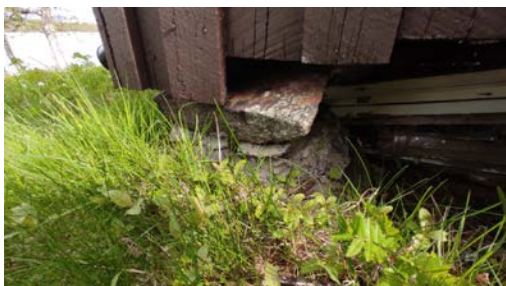
### TG 2 Terrengforhold

Eiendommen ligger i ett skrående terreng.

- Ytterligere undersøkelser anbefales.
