Øksenvågeveien 153, 6530 AVERØY

**Innholdsrik og stor enebolig med
dobbelgarasje og flere
markterrasser| Nausttomt med
flytebrygge| Flott utsikt**

Tilstandsrapport

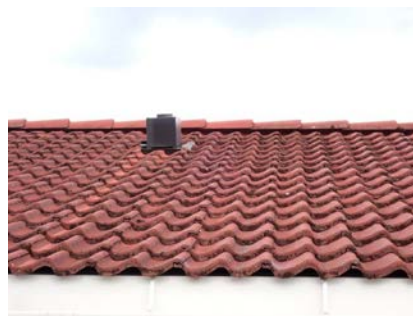
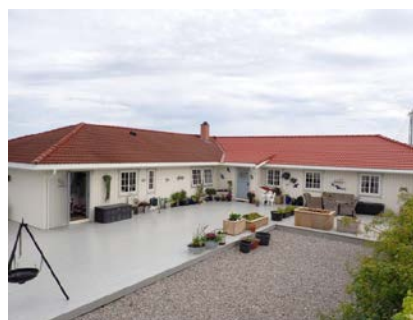
TG 2 Nedløp og beslag

Takrenner, nedløp og beslag er utført i hvitt stål

- Det er rust på innfestingen av takrenner/nedløp.

Noen nedløp har rustmerker

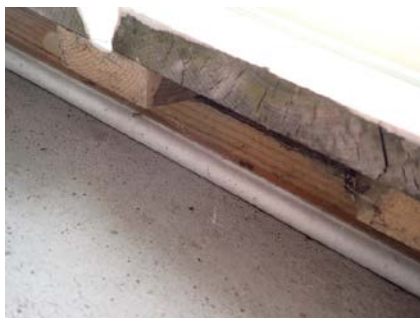
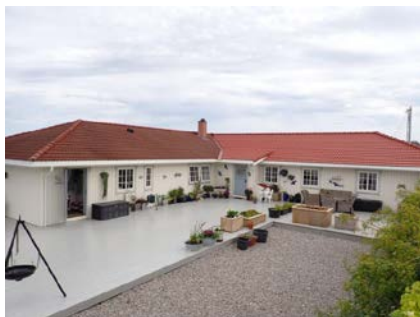
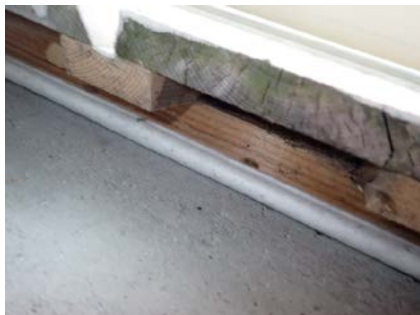
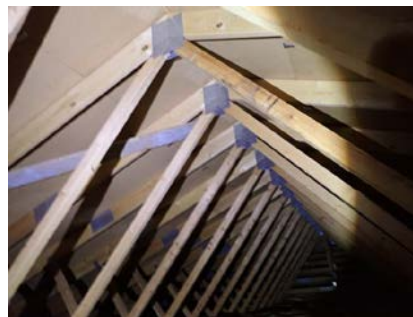
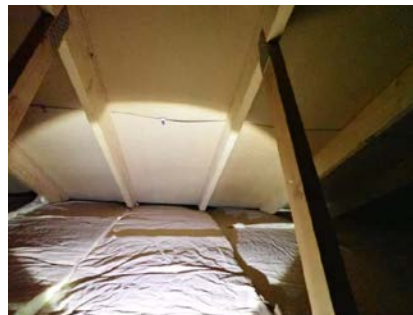
TG 2 Takkonstruksjon/Loft

Vurdering av avvik:

- Det er begrenset/dårlig ventilering av takkonstruksjonen.
- Det er påvist avvik rundt gjennomføringer i takflaten.

For å oppnå TG 1, må avvikene utbedres.

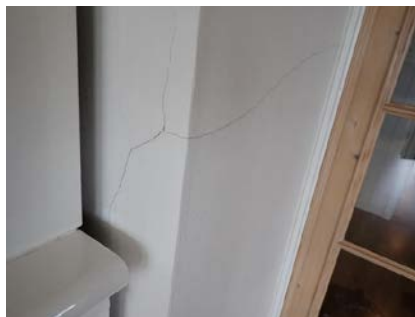
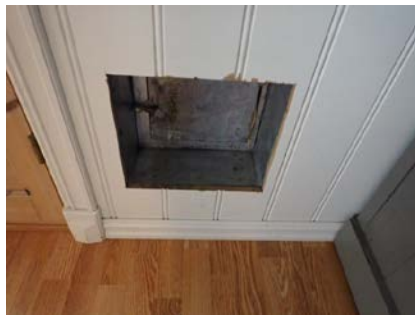
TG 3 Pipe og ildsted

Murt elementpipe. Pusset utførelse synlige steder. Heldekkende pipebeslag over tak. Kakkellovn i stue

- Det er påvist brennbart materiale nærmere enn 300 mm fra sotluke/feieluke.
- Det er påvist sprekker og/eller riss i pipe.

Det er riss i overflaten på pussene. Det er ikke påvist skader i pipeløpet. Det er påvist brennbart materiale nærmere enn 30cm fra feieluke. Dette er anmerket med TG 3. Ved rapport fra feier er dette ikke særskilt kommentert.

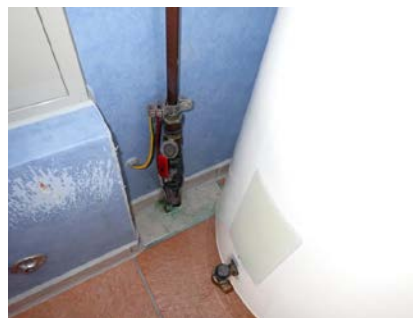
TG 2 Overflater Gulv

- Det er påvist at høydeforskjell fra topp slukrist til gulv/synlig topp membran ved dørterskel er mindre enn 25 mm.
- Det er påvist avvik i fallforhold til sluk i forhold til krav i forskrift på byggetidspunktet.

For å oppnå TG 1, må avviket utbedres.

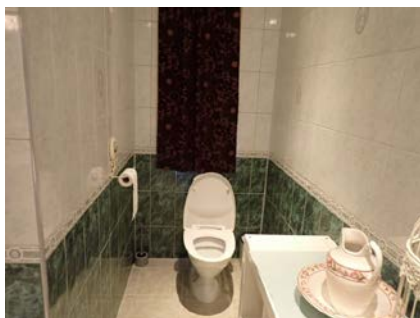
Vurdering av avvik:

- Det er påvist mangelfull/feil utførelse rundt rørgjennomføringer e.l. som gir fare for fukt i konstruksjonen i våtsone.
- Mer enn halvparten av forventet brukstid er passert på membranløsningen.

Det er umulig å se om det er membran i sluk. Gjennomføringer i vegg er ikke tettet.

Konsekvens/tiltak

- Overvåk tilstanden jevnlig. For å få tilstandsgrad 0 eller 1 må tettesjiktet skiftes ut, men tidspunktet for når dette er nødvendig er vanskelig å si noe om.
- Det må foretas utbedring for å unngå fuktskader i konstruksjonen.

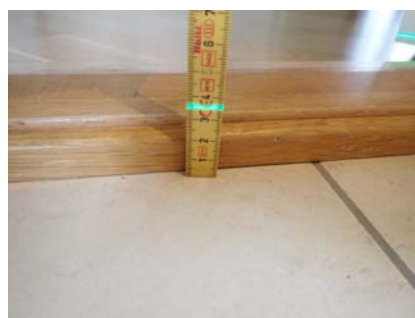
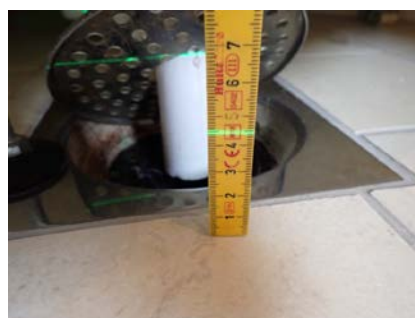
1. ETASJE > BAD 2

TG 2 Sluk, membran og tettesjikt

- Det er påvist mangelfull/feil utførelse rundt rørgjennomføringer e.l. som gir fare for fukt i konstruksjonen i våtsone.
- Mer enn halvparten av forventet brukstid er passert på membranløsningen.

- Overvåk tilstanden jevnlig. For å få tilstandsgrad 0 eller 1 må tettesjiktet skiftes ut, men tidspunktet for når dette er nødvendig er vanskelig å si noe om.

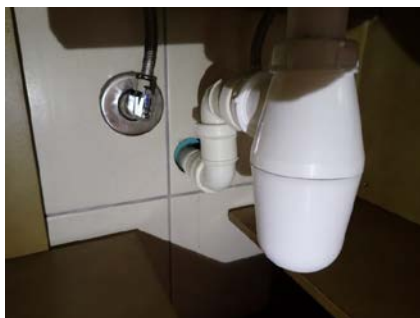
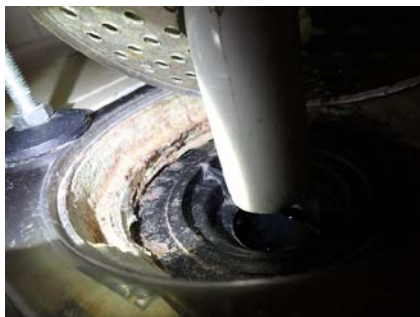
1. ETASJE > BAD 2

TG 2 Sanitærutstyr og innredning

- Det er ikke påvist tilfredsstillende løsning for å synliggjøre lekkasje fra innebygget systerne.

For å oppnå TG 1 må avviket utbedres.

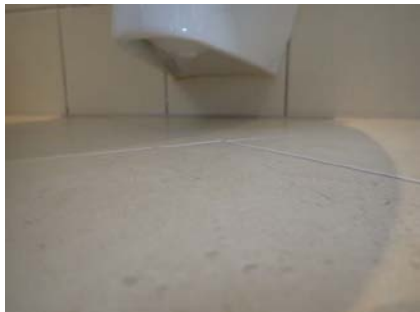
1. ETASJE > BAD 2

TG 1 Ventilasjon

Boligen har vifte som trekker ut luft via våtrom og tilluft kommer via ventiler i oppholdsrom.

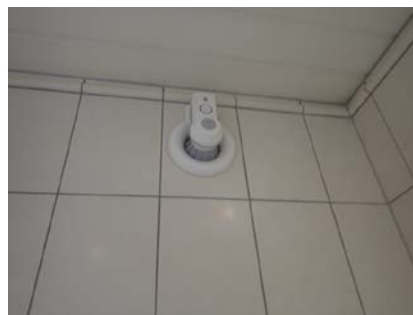
1. ETASJE > BAD 2

TG 1 Tilliggende konstruksjoner våtrom

Hulltaking er foretatt og ingen unormale forhold er avdekt. Hulltaking er en stikk kontroll ett sted. Kontrollen kan ikke utelate fuktskader andre steder i rommet.

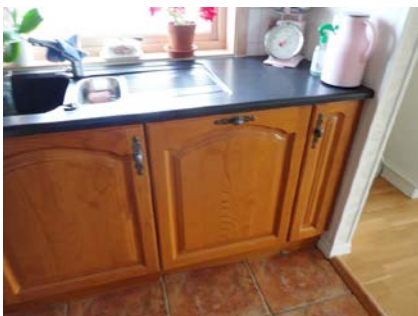
1. ETASJE > STUE/KJØKKEN

1 TG 1 Avtrekk

Ventilator med avtrekk ut.

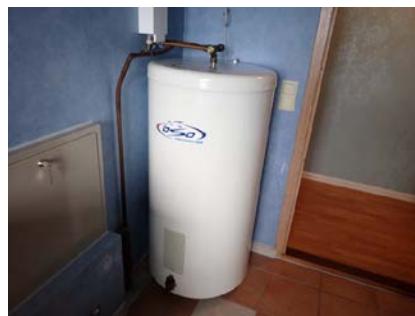
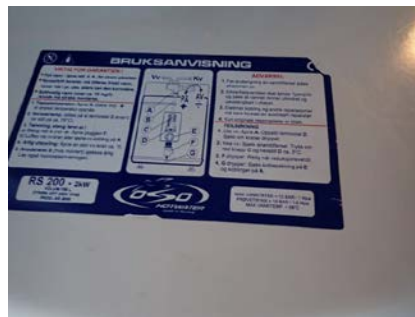
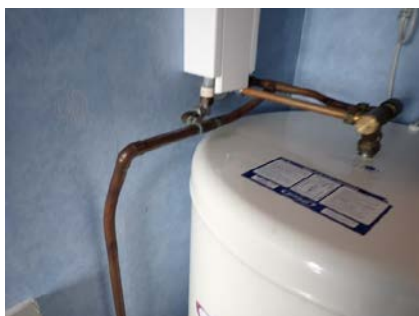
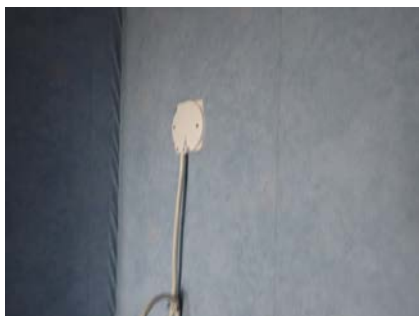
TG 2 Elektrisk anlegg

Dette er en forenklet kontroll begrenset til de spørsmål og undersøkelser som forskrift til avhendingslova (tryggere bolighandel) § 2-18 inneholder. Dette kan ikke sammenlignes med en kontroll utført av offentlig myndighet (Det lokale eltilsyn) eller registrert elektrovirksomhet, og en bygningsakkyndig har verken kompetanse eller lov til å foreta en slik kontroll.

Takstmann er ikke EL fagmann og deler av anlegget er skjult. På generelt grunnlag anbefaler DSB(Direktoratet for Sikkerhet- og Beredskap) kontroll av EL anlegg hvert 5. år. Kostnadsestimat i rapporten her, er for en EL-kontroll og hensyntar ikke eventuelle fremtidige påkostninger for utbedring av eventuelle avvik.

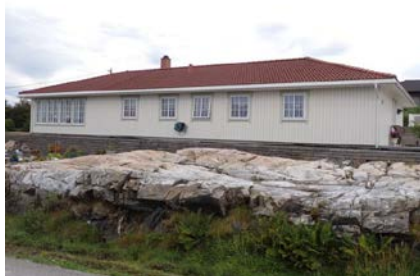
! TG 0 Terrenghold

Tomten er flat, og er opparbeidet med plenareal, beplantning og store arealer med markterrasser og grus

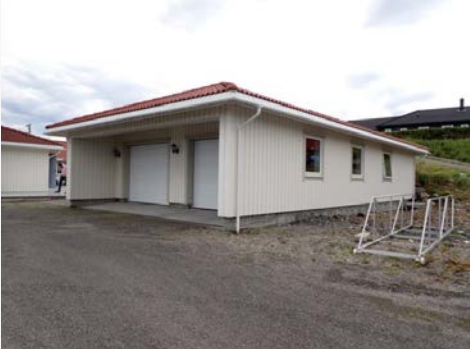
Garasje

Parkering/lagring

Garasjen er ikke tilstandsvurdert.
