**Salgsobjekt:** Fritidseiendom  
**Eierform:** Eiet  
**Byggeår:** 2013  
**BRA-i/BRA Total** 51/63 kvm  
**Tomtstr.:** 1316.8 m<sup>2</sup>  
**Soverom:** 2  
**Gnr./bnr.** Gnr. 89, bnr. 178  
**Oppdragsnr.:** 1201240140

## Velholdt Heddahytte med flott beliggenhet, vakker utsikt og gode solforhold. Fine turområder.

# Tilstandsrapport

Befaringsdato: 25.06.2025

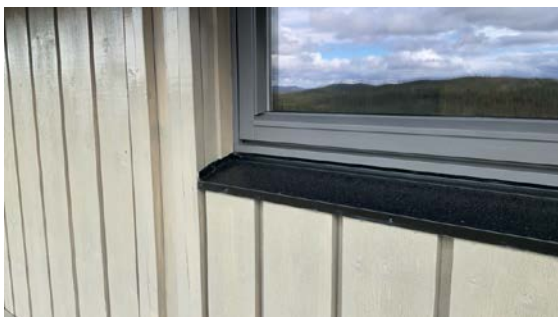
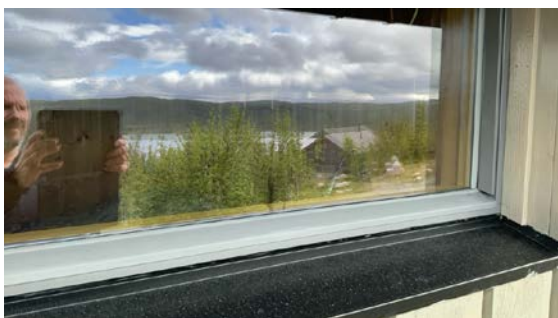
## TG 1 Dører

Malte ytterdører hoveddør og bod. Sylinderlås. Terrassedør med glassfelt og brystning mot terrasse.

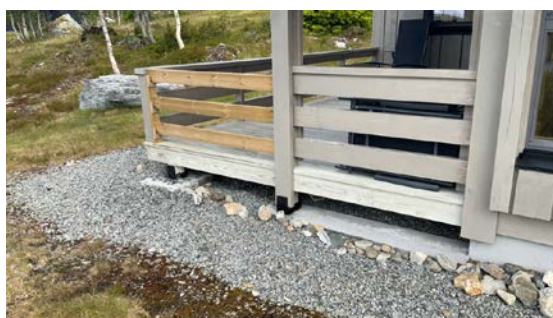
## TG 1 Utvendige trapper

Foran inngang er det tretrapp med trinn ned på terreng. Det er vurdert ut fra høyde mellom terreng og gulv inngangsterrasse at rekkverk ikke er nødvendig for sikker bruk.

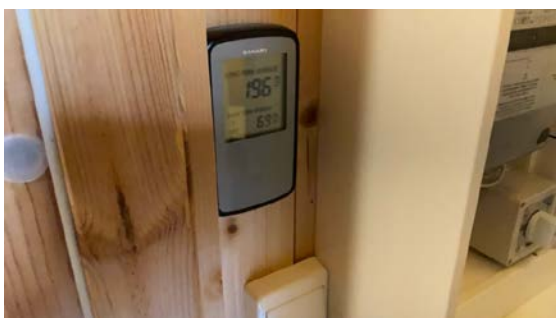
Det har tidligere vært målt betydelige forekomster av radon inne i bygget og i vanntilførsel. Tiltak er utført med avsug ut av bygget. Det er montert digitale målere rundt i bygget for å holde forholdet under oppsikt. Ved befaringen viser digitale målere verdier godt under faresoner og tiltaksgrense.

Digital måler montert i bygget

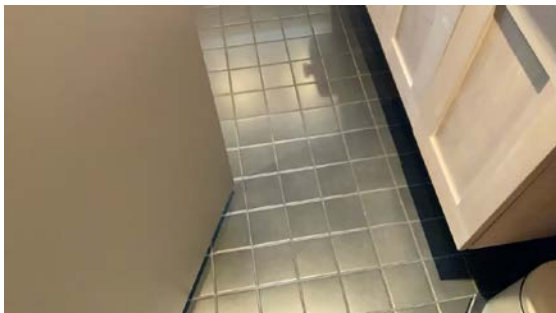
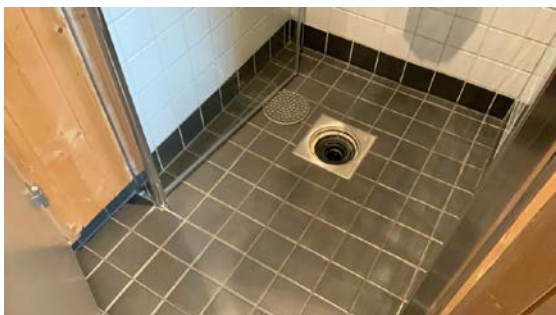
## TO 2 Sluk, membran og tettesjikt

For at rommet skal tilfredsstill krav til gulv i våtrom må tettesjikt og sluk etableres. Forhold i sluk bør undersøkes nærmere. Ved fortsatt bruk av eksisterende løsning må vannsprut på overflater uten membran/ tettesjikt unngås. Byggemåten er typisk for fritidsboliger og vil normalt sett fungere med forsiktig bruk.

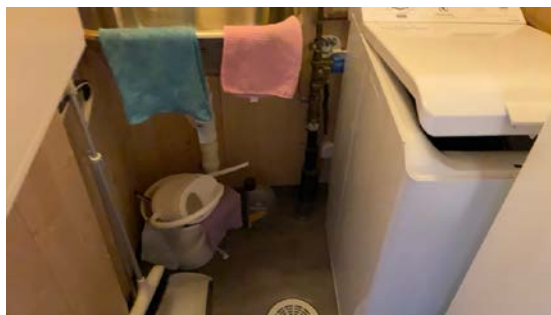
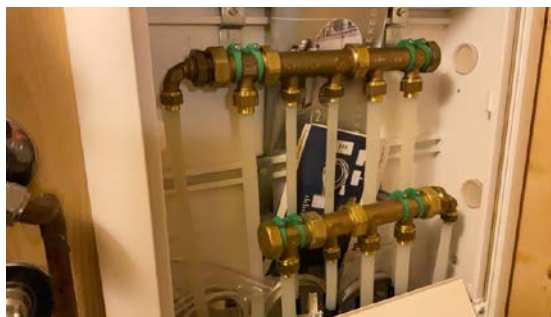
#### TG 1 Vannledninger

Bygget har vannrør med rør i rør system med koblingsskap med drenering til gulv med belegget og sluk.  
Ikke synlige lekkasjer eller skader ved befaringen. Noe utenpåliggende kobberør i teknisk rom.  
Det er montert Waterguard under kjøkkeninnredning.

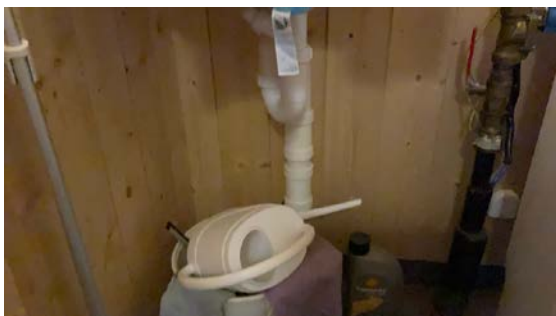
#### TG 1 Avløpsrør

Det er avløpsrør av plast tilkoblet vasker, wc mm.  
Ikke registrert synlige skader eller lekkasjer ved befaringen

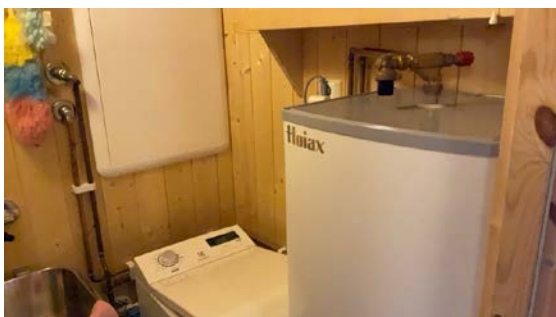
## ! TG 1 Andre installasjoner

Det er etablert radonavsug med betjening med bryter i kjøkkenbenk under vask.

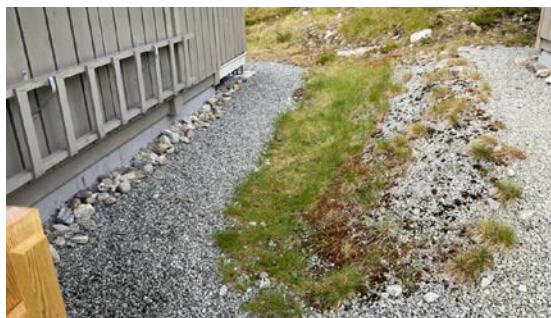
### TG 1 Utvendige vann- og avløpsledninger

Vann og avløp er tilknyttet felles anlegg for vann og avløp for hyttefeltet. Eier opplyser at det årlig tas vannprøver. Anleggene driftes av hyttevei
