Marcus Thranes gate 1A, 2821 GJØVIK

**Lys og koselig andelsleilighet med  
gangavstand til alle  
sentrumsfasiliteter.**

Befaringsdato: 11.04.2024 Rapportdato: 14.04.2024 Oppdragsnr.: 22275-1004 Referansenummer: FU1238  
Autorisert foretak: Factum Takst AS Sertifisert Takstingeniør: Eirik Lunn

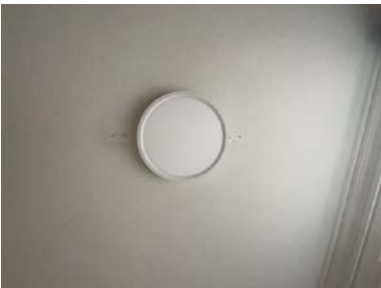
Lokale utbedringer bør påregnes.  
Det er ikke behov for strakstiltak, men om kjøper har andre brukskrav eller krav til estetikk på overflater så kreves det utbedring eller utskifting.

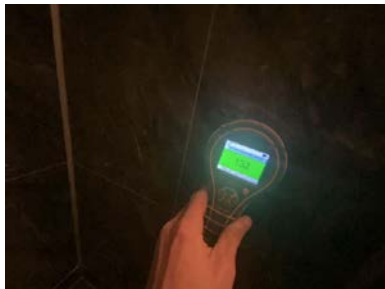
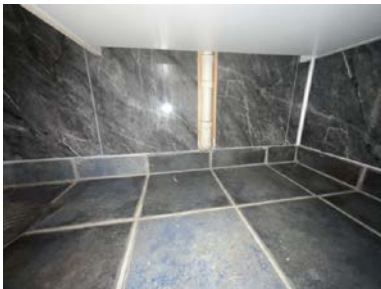
Våtrom > Etasje2 > Bad > Overflater vegger og himling:  
Vurdering av avvik:  
• Våtromsplater er ikke montert fagmessig.  
Det er et parti under servant det mangler baderomsplate.  
På grunn av manglende plate så tilfredsstiller ikke det krav til våtrom. Bør brukes med forsiktighet.

Ved enkle fuktsøk registrerte jeg ingen unormale verdier.

- Det må foretas lokal utbedring.
- Andre tiltak:

Rommet fungerer med dagens tilstand med forsiktig bruk.

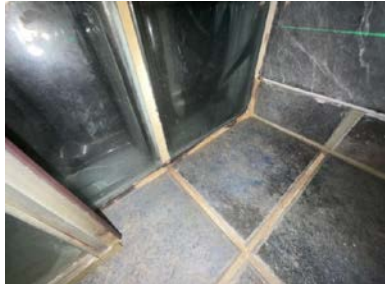
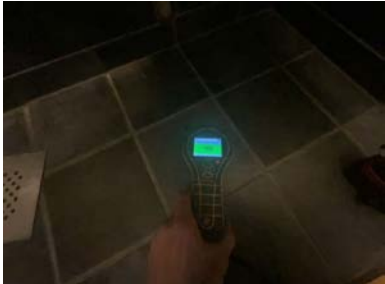
**TO 2 Overflater Gulv**

Våtrom > Etasje2 > Bad > Overflater Gulv:  
Vurdering av avvik:  
• Det er avvik:  
Det finnes ingen dokumentasjon på prosjektering eller utførelse av rommet.  
Gulvet er tilnærmet flatt. Det er lokalt fall til sluk. Fall er ikke tilfredsstillende. Ukjent om oppkant ved dør er utført med membran.  
På grunn av de avdekkede forhold bør fritt vann på gulv/vegg unngås.  
Slitte og misfargede fuger er registrert.  
Sluk rist er løs.

Vær oppmerksom ved bruk. For å få tilstandsgrad 0 eller 1 må gulvet bygges om, for å få riktig fall til sluk. Det vil imidlertid sjelden være økonomisk rasjonelt som et enkeltstående tiltak. Ved en eventuell renovering, påse at våtrommet bygges med riktig fall til sluk.

Rommet fungerer med dagens tilstand. Det er ikke behov for utbedringstiltak siden våtrommet fungerer i dag, men ut ifra alder kan skader plutselig oppstå på eldre våtrom.

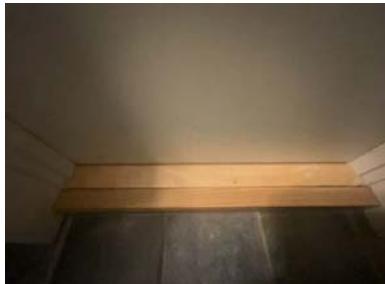
**Sanitærutstyr og innredning**

- Det er ikke påvist tilfredsstillende løsning for å synliggjøre lekkasje fra innebygget systerne.

- Det må gjøres tiltak for å lukke avviket.

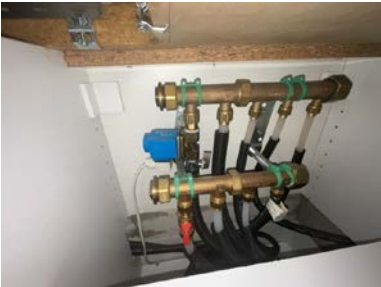
| <b>Vurdering av avvik:</b> <ul style="list-style-type: none"><li>Det er avvik:</li></ul> <p>I kjøkkenskap er det ikke tett tilslutning mellom varerør og innerrør for rør i rør system.</p> <b>Konsekvens/tiltak</b> <ul style="list-style-type: none"><li>Tiltak:</li></ul> <p>Det er ikke behov for straktiltak utifra at anlegget fungerer i dag.</p> <b>Kostnadsestimat:</b> Ingen umiddelbar kostnad | | |
