Damekra 5, 7300 ORKANGER

Evjen/Follo - Rekkehus med god planløsning og barnevennlig beliggenhet. Solrik og etterspurt beliggenhet. Carport.

Tilstandsrapport

REKKEHUS

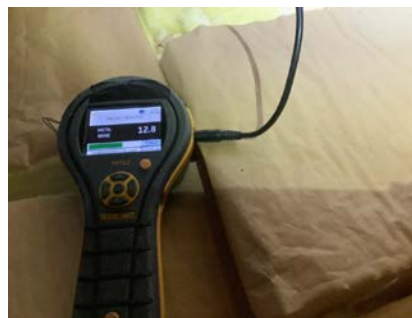
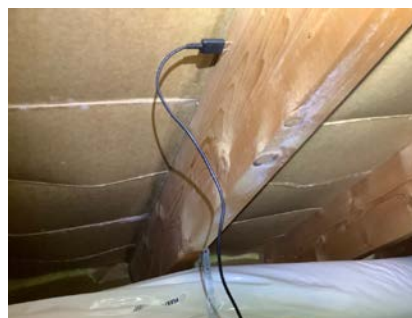
Det registreres begynnende muggdannelse i undertak. Det ble søkt med fuktindikator uten at det ble registrert forhøyede fuktverdier.

- Lufting/ventilering bør forbedres.

Kostnadsestimat: Under 20 000
