- Enebolig
- Bjørgabaret 68 , 5709 VOSS
- VOSS kommune
- gnr. 175, bnr. 37

Befaringsdato: 30.01.2026    Rapportdato: 20.03.2026    Oppdragsnr.: 18970-2015    Eiendomsverdi ref nr: SI7525

Autorisert foretak: Abbedissen Taksering AS

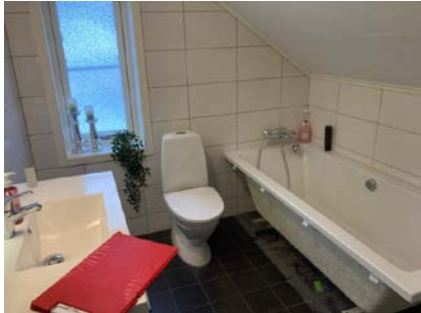
#### Vurdering av avvik:

- Det er vindu/dør med ikke fuktbestandige materialer i våtsonen (ved vask, dusj, badekar, osv.), løsningen eller byggematerialet er uegnet.

#### Konsekvens/tiltak

- Dersom det ikke gjøres tiltak, kan dette medføre oppfukning, oppsvelling og forringelse av materialer over tid og fuktskader på tilstøtende konstruksjoner.

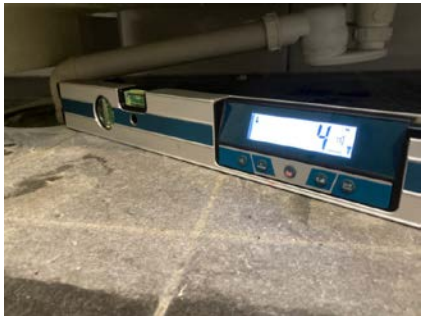
### LOFT > BAD (6,1 KVM)

### TG 2 Overflater Gulv

#### Vurdering av avvik:

#### Konsekvens/tiltak

- Til tross for avviket i fall/høydeforskjell til sluk, vil gulvet fortsatt kunne lede vann mot sluket, men med redusert effektivitet. Dette kan potensielt øke risikoen for vannansamling i enkelte områder av badet.
- Vær oppmerksom ved bruk. For å få tilstandsgrad 0 eller 1 må gulvet bygges om, for å få riktig fall til sluk. Det vil imidlertid sjelden være økonomisk rasjonelt som et enkeltstående tiltak. Ved en eventuell renovering, påse at våtrommet bygges med riktig fall til sluk.

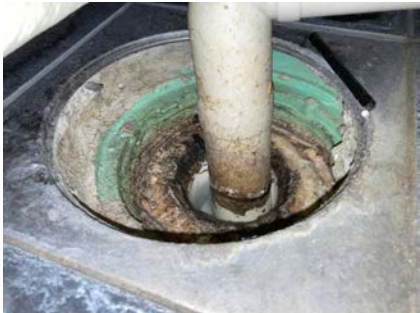
### LOFT > BAD (6,1 KVM)

### TG 2 Sluk, membran og tettesjikt

#### Vurdering av avvik:

#### Konsekvens/tiltak

- Det må gjøres nærmere undersøkelser. Manglende membran/tettesjikt medfører risiko for lekkasjer og fukt i konstruksjonen.

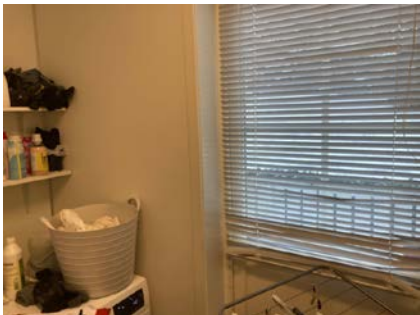
##### Vurdering av avvik:

- Det er vindu/dør med ikke fuktbestandige materialer i våtsonen (ved vask, dusj, badekar, osv.), løsningen eller byggematerialet er uegnet.

##### Konsekvens/tiltak

- Uegnede materialer må fuktbeskyttes/utskiftes.

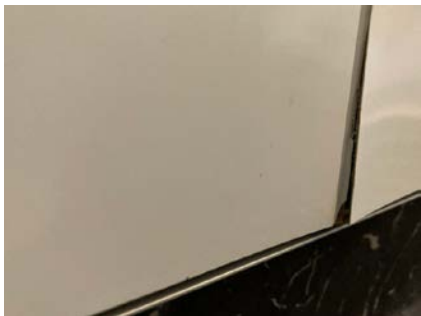
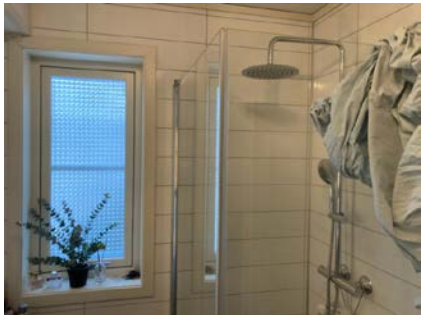
##### Vurdering av avvik:

- Det er tegn på fuktskader nederst på våtromsplater.
- Det er vindu/dør med ikke fuktbestandige materialer i våtsonen (ved vask, dusj, badekar, osv.), løsningen eller byggematerialet er uegnet.

##### Konsekvens/tiltak

- Dersom det ikke gjøres tiltak vil fuktopptaket i platene føre til oppsvelling og utett tettesjikt med fare for videre fuktskade i tilstøtende konstruksjoner.
- Uegnede materialer må fuktbeskyttes/utskiftes.

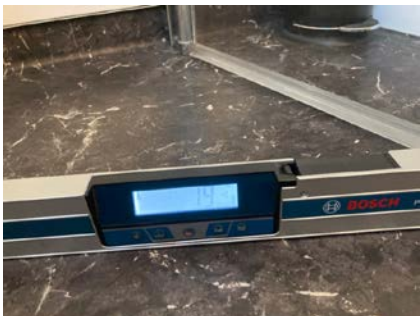
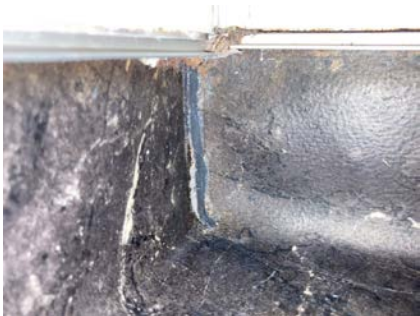
##### Vurdering av avvik:

- Det er påvist at gulvoverflaten har sprekker.

##### Konsekvens/tiltak

- Sprekker i et vinylbelegg kan føre til at vann trekker ned i gulvkonstruksjonen med påfølgende fukt/råteskader.
