# Tilstandsrapport

📍 Lilleruts vei 6, 1364 FORNEBU

# gnr. 41, bnr. 935, snr. 109

## Boligbygg med flere boenheter - Byggeår: 2017

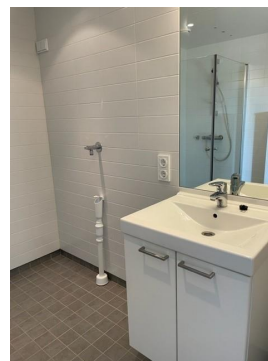
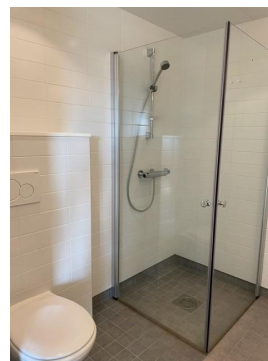
#### 6 ETASJE > BAD

Fliselagt baderom fra byggeåret med veggmontert wc, dusj, servant og opplegg til vaskemaskin. Det er ikke fremlagt noen dokumentasjon på oppbygging av rommet med røropplegg, membraner m.m.

Plastsluk med udokumentert utførelse på membran.

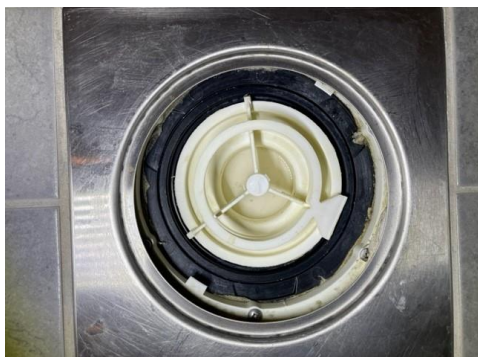
Det foreligger ingen dokumentasjon på membran.

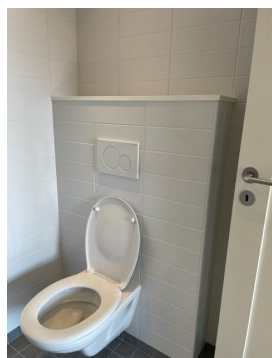
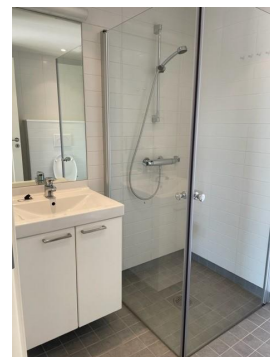
## 6 ETASJE > BAD 2

Flislagt baderom fra byggeåret med veggmontert wc, dusj og servant. Det er ikke fremlagt noen dokumentasjon på oppbygging av rommet med røropplegg, membraner m.m.

Plastsluk med udokumentert utførelse på membran.

Det er udokumentert utførelse på membran.

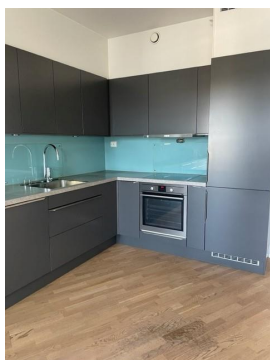
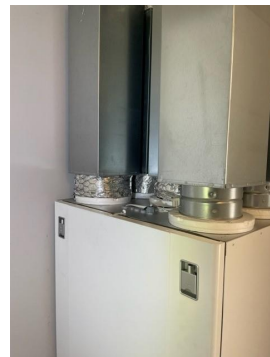
### 6 ETASJE > STUE/KJØKKEN

Kjøkkeninnredning med glatte fronter og ventilator. Kjøkkenet har integrert komfyr, oppvaskmaskin, induksjonstopp og kjøl/frys.
