# Pen og arealeffektiv 2-roms selveierleilighet i 1.etasje med overbygd terrasse og carport

| Tilstandsrapport ..... | 33 |

Rustadsletta 5 B, 2030 NANNESTAD

Befaringsdato: 22.05.2025

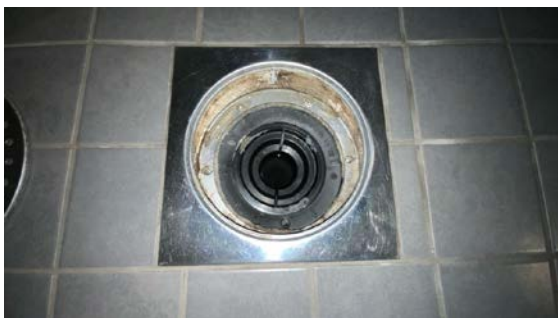
Det er plastsluk og smøremembran med dokumentert utførelse.

Kontroll av sluk.

Hulltaking er ikke utført da badet er under 5 år med fremlagt dokumentasjon på underliggende utførelser og produktbeskrivelser. Det indikerte ingen unormale høye fuktverdier ved fuktsøk inne på badet for øvrig.

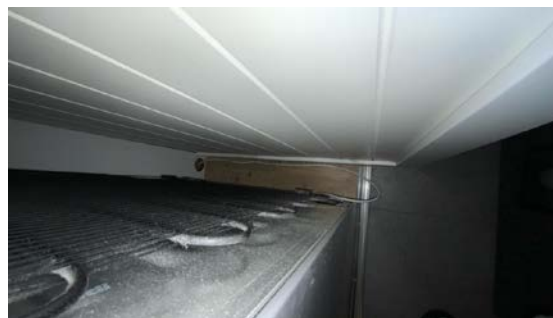
kjøkkeninnredning fra byggeår med hvite/slette fronter, laminat benkeplate med nedfelt benkebeslag og ett-greps blandebatteri. Integrert ovn, induksjonstopp, medfølgende oppvaskmaskin og kjøleskap. Komfyrvakt. Kjøkken vurderes å være i tilfredsstillende funksjonell stand med normal bruksslitasje og ingen unormale fuktverdier ble påvist i utsatte soner.

Kontroll bak kjøleskap. Ingen tegn til fuktskader på befaringsdagen.

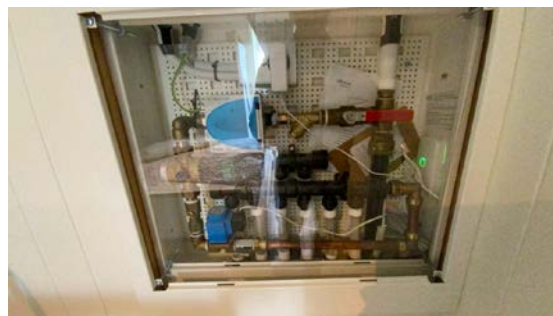
Vannrør fra byggeår av materialtype pex og kobber. Fordelerskap på soverom. Waterguard/føler i benkeskap på kjøkken for god sikring av lekkasjevann. Alder er normalt i seg selv en vurderingskriterie hva angår slitasjegrad. Videre bemerkes at bunnledninger av den årsak følgelig heller ikke er kontrollert.

Besiktigelse av røropplegg.

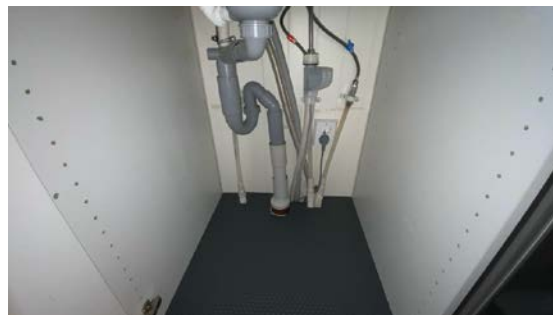
Besiktigelse av røropplegg.
