Marikåpevegen 3, 4347 LYE

# Flott 3-roms leilighet med god planløsning Lys og luftig følelse.

### Samlet vurdering

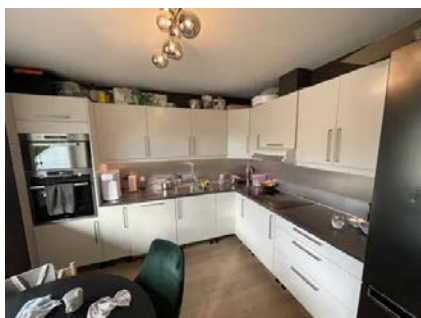
**6.3 Kjøkken**

Registrert noe svellinger på grunn av fukt rundt oppvaskmaskinen.

Avløpsrør under kjøkkenvask bør etter strammes med jevne mellomrom, dette fordi disse over tid glir fra hverandre ved bruk av varmt og kaldt vann, og kan forårsake fuktskade i skap og eventuelt nærliggende gulv.

Anbefaler montering av komfyrvakt og waterguard.

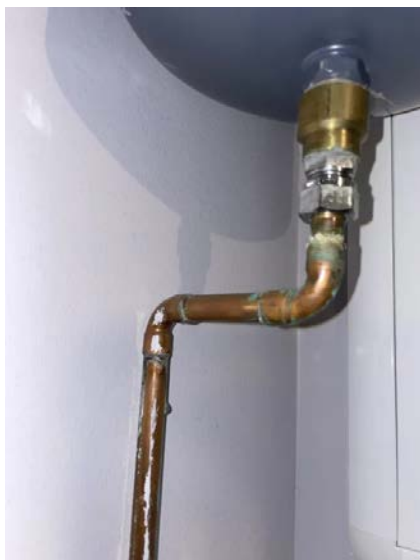
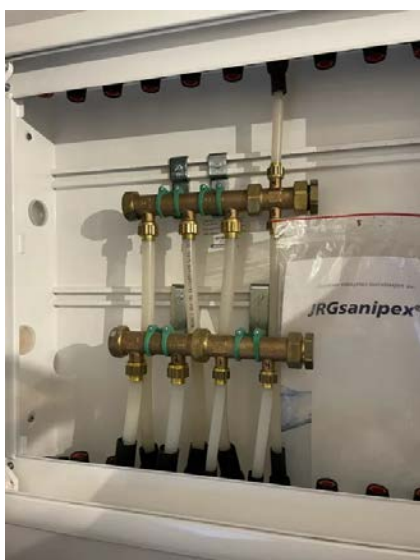
## 6.6 Vannledninger

| <p>Rør-i-rør system fra byggeår. Fordelerskap er plassert på vaskerom.</p> <p>Det registreres irr på kobberrør ved varmtvannsbereder. Dette indikerer fuktpåkjenning og kan på sikt medføre behov for tiltak dersom utviklingen vedvarer.</p> <p>Det er ikke etablert rørskjema i fordelerskapet.</p> <p>Kontrollen er avgrenset til innvendig i leiligheten, og kontrollen stopper ved vegg gjennomføringer.</p> <p>Ledningsnett</p> <p>Normal levetid for avløpsledninger av plast er 25 til 75 år.</p> <p>Normal levetid for vannledninger av PE/PEX er 25 til 75 år.</p> <p>Normal levetid for vannledninger av kobber er 25 til 75 år.</p> <p>Normal levetid for lodding er 25 til 75 år.</p> | |

| Anbefales å etablere rørskjema for å sikre god oversikt. | |

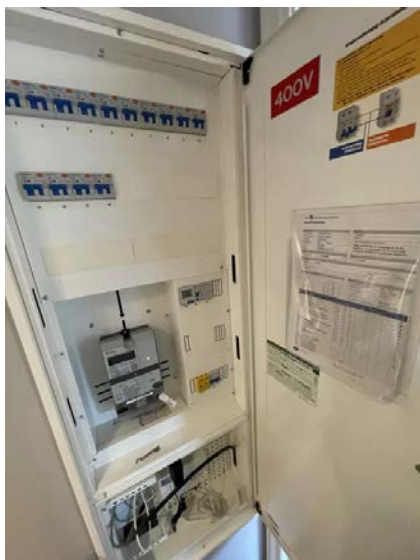
## 6.7 Elektrisk

| Er det foretatt kontroll av det lokale el tilsyn i løpet av de siste 5 år | Nei |
| Type sikringer | Automatsikringer |

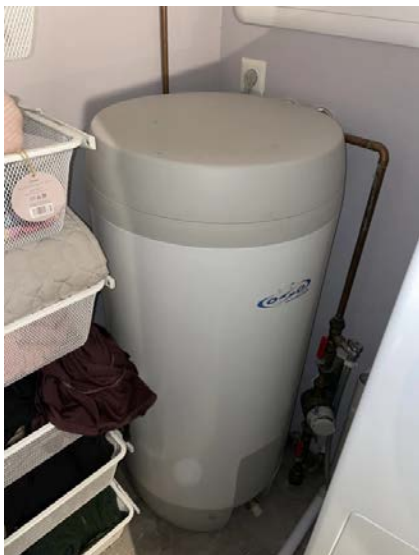
### Oppsummering av varmtvannsbereder

TG-2

Det anbefales å etablere fast tilkobling for å lukke avviket.

Kobberør bør holdes under oppsyn for å kontrollere om ytterligere iring oppstår.

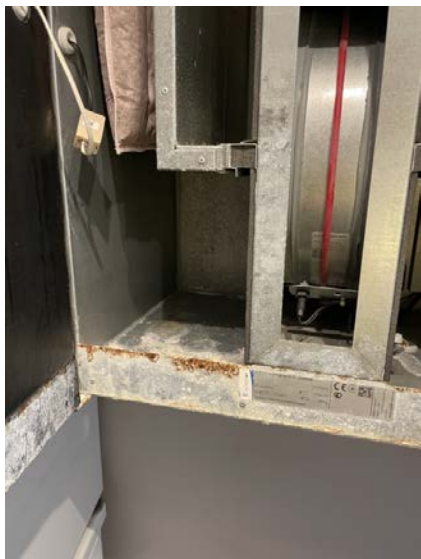
6.10 Ventilasjon

| <p>Boligen har balansert ventilasjon. Anlegget fremstår i fungerende stand ved befarig. Normalt vedlikehold må påregnes, jevnlig filterbyte og service etter behov.</p> <p>Eier har opplyst om at det ble byttet viftemotor i aggregatet i 2024.</p> <p>Det er registrert fuktpåkjenning og noe rustdannelser inne i aggregatet, hvilket kan ha betydning for videre levetid og funksjon.</p> | |

| <p>Fukt i aggregat bør følges opp over tid for å hindre videre skadeutvikling.</p> <p>Anbefaler nærmere kontroll av ventilasjonstekniker.</p> | |

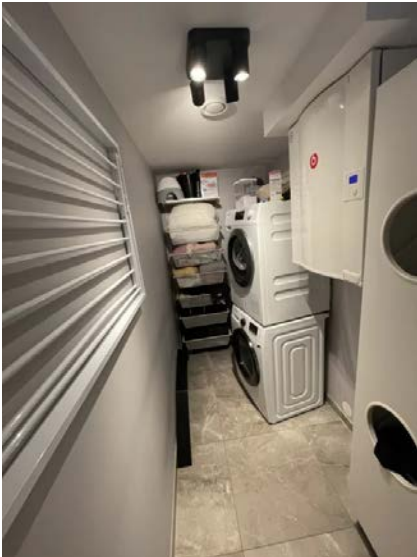
**6.12 Våtrom: Vaskerom**

**Overflate****Beskrivelse av overflate**

Flislagt gulv med sokkel list, og gips på vegger.

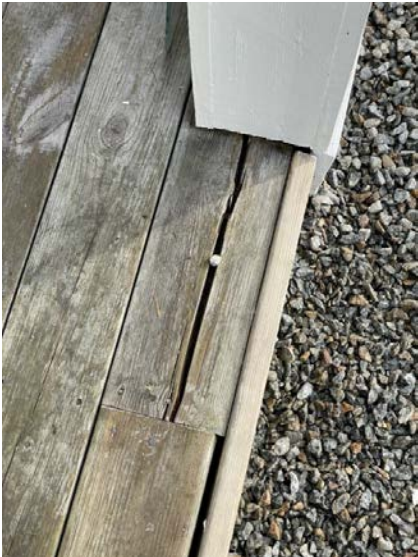
## 6.13 Øvrig: Platting

Normal vær- og bruks slitasje på terrassebord og rekkverk. Litt vedlikeholdsbehov er påregnelig.

Registrert et sprukket terrassebord og noe begroing/grønske midt på terrassen.  
Anbefaler vask for å hindre fuktskader i treverk samt glatte overflater.
