# Tilstandsrapport

Boligbygg med flere boenheter

Dælenenggata 40 A, 0567 OSLO

Befaringsdato: 04.02.2026

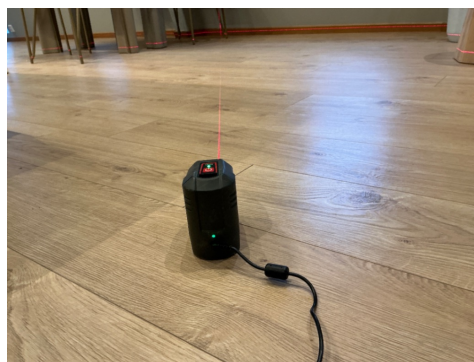
• Målt høydeforskjell på mellom 10 - 20 mm innenfor en lengde på 2 meter. Tilstandsgrad 2 gis med bakgrunn i standardens krav til godkjente måleavvik.

Nivellering stue/spisestue/kjøkken, avvik ca. 10-20 mm

• For å få tilstandsgrad 0 eller 1 må høydeforskjeller rettes opp. Ytterligere undersøkelser må foretas for å få kartlagt omfanget for utbedring.

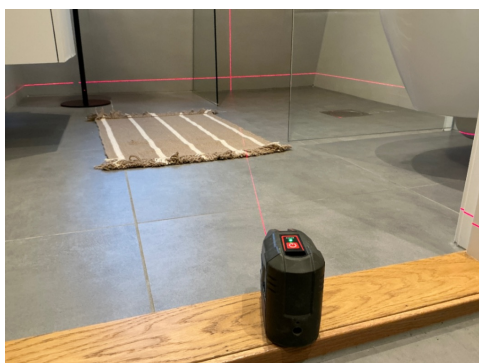
Gulvet er flislagt. Rommet har vannbåren gulvvarme. Fall mot sluk er målt til ca. 15 mm. Høydeforskjell fra toppen av sluket til toppen av membranen ved dørterskelen er ca. 20 mm.

- Det er påvist at noen fliser har bom (hulrom under).

- Selv om bom eller hull lyd ikke alltid er et umiddelbart problem, bør det overvåkes nøye før eventuell utvikling i sprekker i flisfuger e.l. oppstår. Dette må en foreta tiltak for, for å begrense utviklingen.

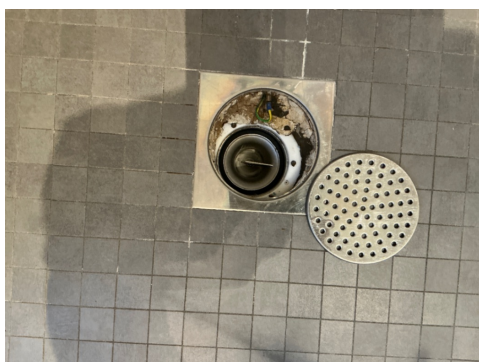
Det er nyere stålsluk og smøremembran med dokumentert utførelse.

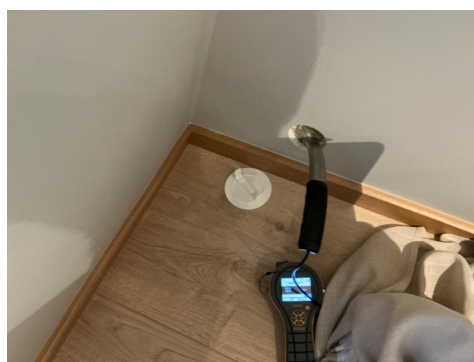
Hulltaking er foretatt uten å påvise unormale forhold. Hulltaking er foretatt i soverom.

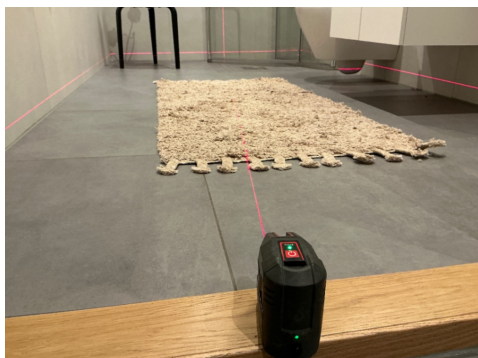
Gulvet er flislagt. Rommet har vannbåren gulvvarme. Fall mot sluk er målt til ca. 15 mm. Høydeforskjell fra toppen av sluket til toppen av membranen ved dørterskelen er ca. 30 mm.

- Det er påvist at noen fliser har bom (hulrom under).

- Selv om bom eller hull lyd ikke alltid er et umiddelbart problem, bør det overvåkes nøye før eventuell utvikling i sprekker i flisfuger e.l. oppstår. Dette må en foreta tiltak for, for å begrense utviklingen.

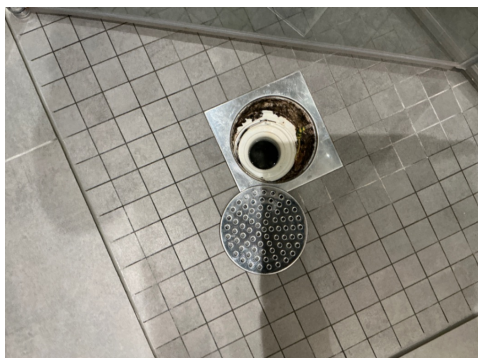
Det er plastsluk og smøremembran med dokumentert utførelse.

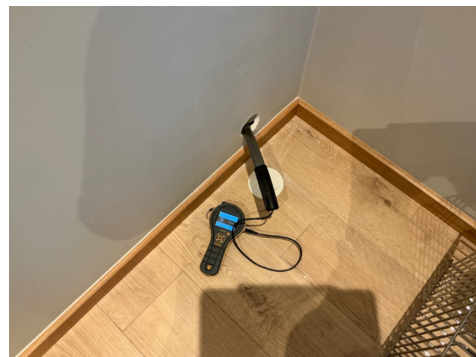
Hulltaking er foretatt uten å påvise unormale forhold. Hulltaking er foretatt i soverom.

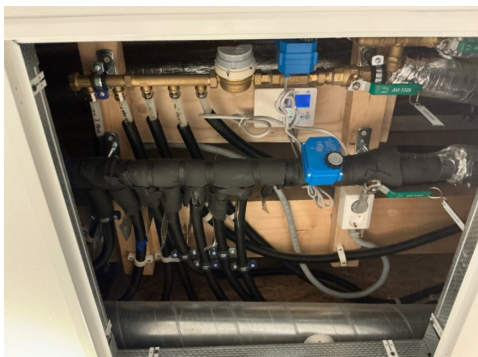
Innvendige vannledninger er av plast (rør i rør). Det er besiktiget i rørskap.

- Det er påvist at eventuelt lekkasjevann fra rør i rør system ikke ledes til sluk eller annen kompenserende løsning.

- Det bør foretas tiltak på anlegget som sikrer bedre løsning på eventuelt lekkasjevann fra rør i rør system.
