Valmuevegen 13, 2322 RIDABU

# Tilstandsrapport

gnr. 181, bnr. 58, snr. 1

Befaringsdato: 02.06.2025

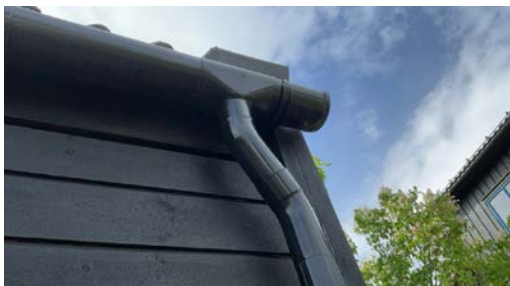
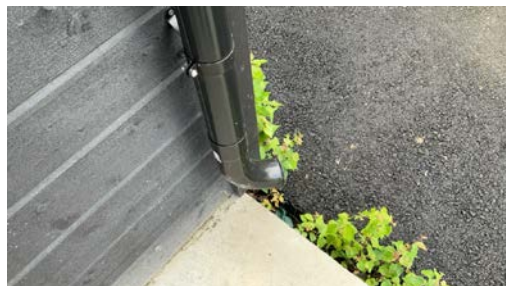
Bindingsverkskonstruksjon fra byggeåret. Utvendige fasader med bordkledning.

- Det må foretas tiltak for å lukke avviket.

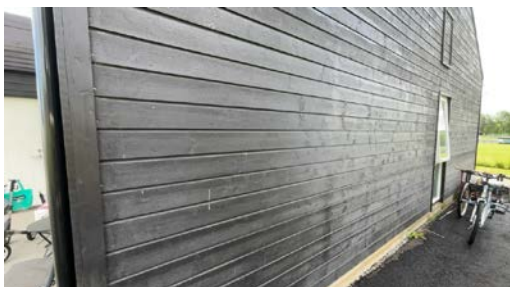
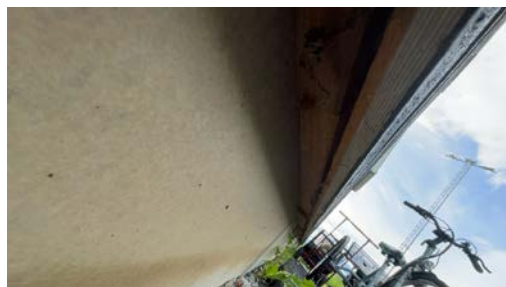
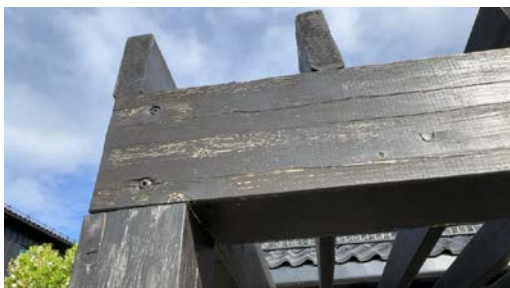
Saltak konstruksjon av prefabrikkerte W-takstoler for boligen. Flat takkonstruksjon av plassbygde taksperrer for inngangspartiet.

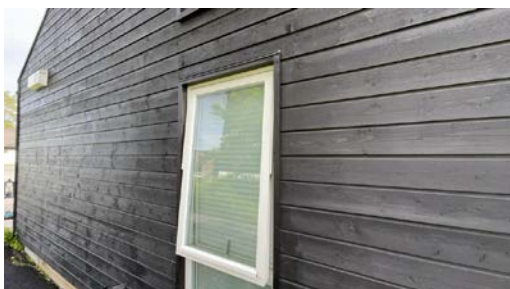
Malt ytterdør med klart glassfelt. Malt boddør i tett utførelse. Malt balkongdør med 3-lags isolerglass fra XXXX.

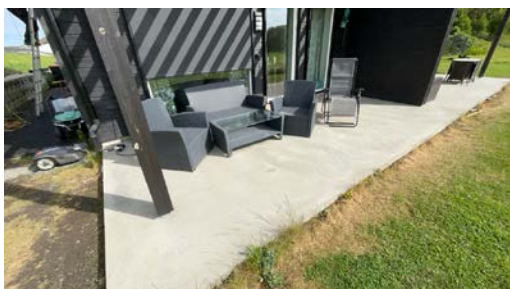
- Det er påvist andre avvik:

- Dersom tiltaket ikke utføres er det fare for videre skadeutvikling.
- Det må foretas tiltak for å lukke avviket.

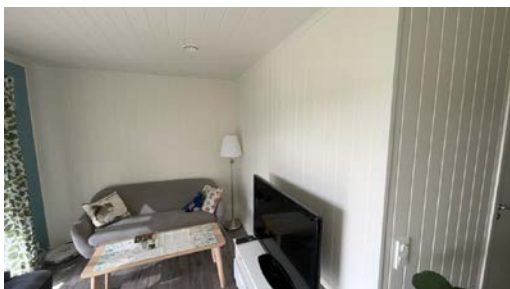
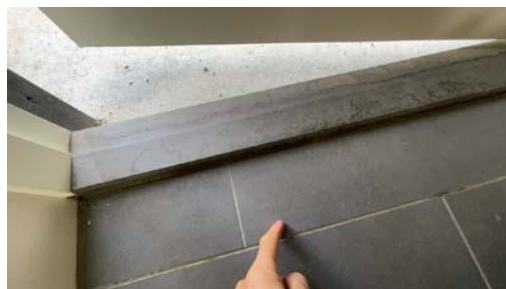
Plate på mark av støpt betong. Det er ved stikkprøvekontroll målt nivåforskjell på 6 mm innenfor 2 meter.

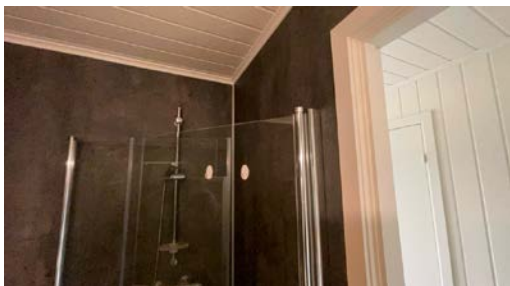
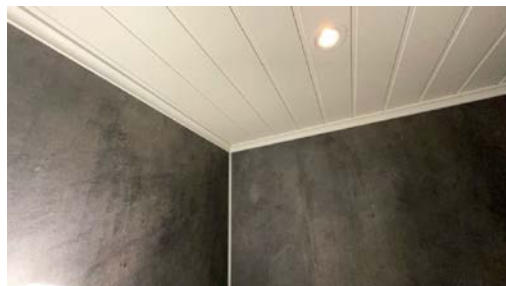
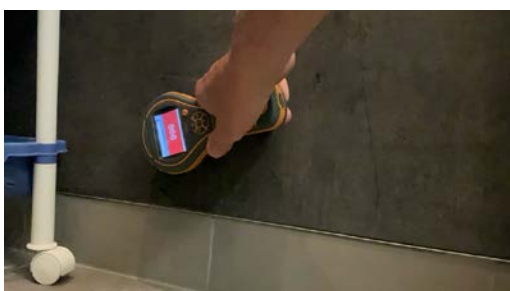
## 1. ETASJE > BAD/TOALETROM

- Det er mulighet for at det kan forekomme vannlekkasje på våtrommet hvor vann ikke vil gå til sluk.
- Det er påvist avvik i krav til høydeforskjell/fall-løsning på våtrommet.

- Det bør etableres avrenning inn til sluk for hele våtrommet.
- Eventuelt lekkasjevann fra utstyr utenfor dusjsone vil ikke ha en naturlig vei til sluket. Dette kan føre til at vann samler seg på gulvet og potensielt renner ut av rommet eller trenger inn i konstruksjonen.

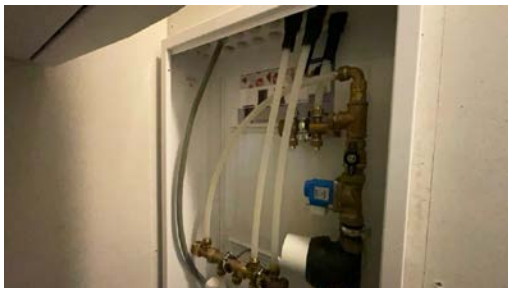
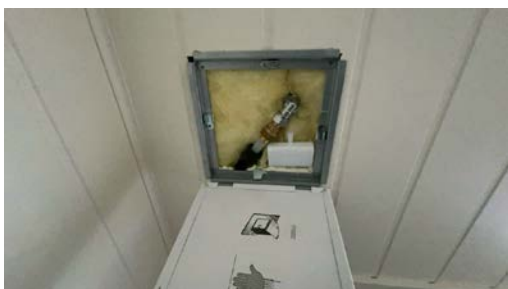
Innvendige avløpsrør av plast/pvc. Stakemuligheter via sluk da det ikke er påvist stakeluke(r).

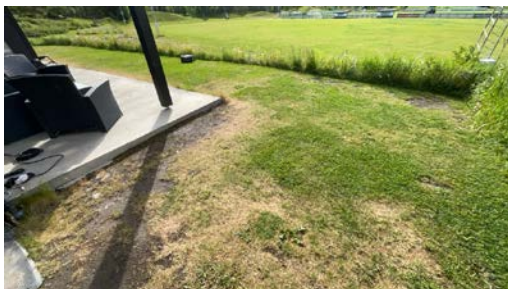
Ringmur av prefabriserte, støpte og armerte ringmurselementer.

- Det må foretas tiltak for å lukke avviket.
- Grunnmurselementer må tildekkes med ubrennbare materialer.

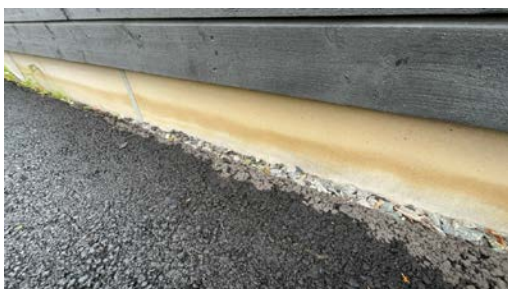
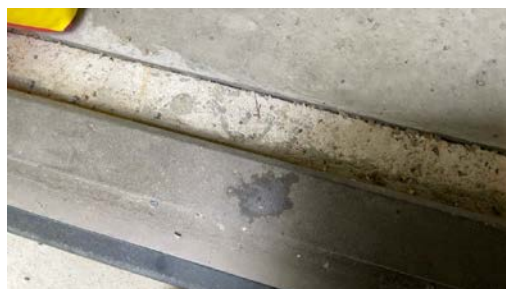
Etablert støttemurer av støpte betongklosser.
