Aage Håkonsens vei 1C, 3610 KONGSBERG

Tilstandsrapport

Befaringsdato: 10.04.2026

Rapportdato: 13.04.2026

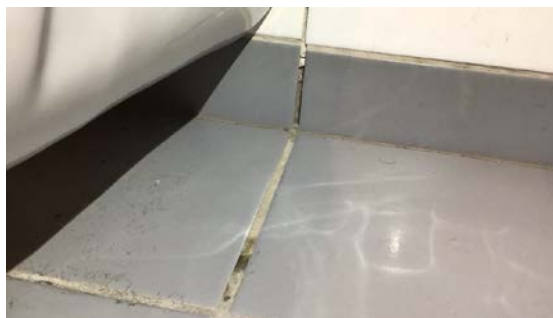
- Bad - Overflater vegger og himling -> Det mangler flisfuge ved toalettet. Døren til badet er plassert i våtsonen utenfor dusjnisen. Dette er materialer som kan ta skade dersom de utsettes for fuktpåkjenning. Det er påvist svertesopp i silikonfuger.

Bildet viser manglende flisfuge ved toalettet.

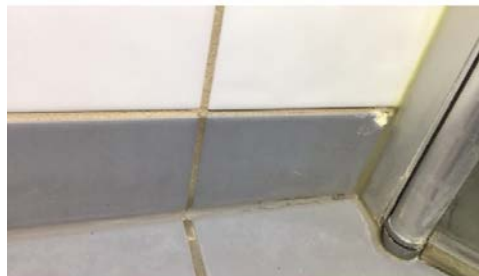
ETASJE > BAD

Det er observert hull som er tettet i veggen i dusjens våtsone. Dette medfører en økt risiko for fuktskade.

Bildet viser tette hull på veggen i dusjonen.

- Overvåk tilstanden jevnlig. For å få tilstandsgrad 0 eller 1 må tettesjiktet skiftes ut, men tidspunktet for når dette er nødvendig er vanskelig å si noe om.
- Det er viktig å merke seg at levetiden til en membran varierer basert på kvalitet, installasjon og bruk. Eldre membraner kan bli sprø og sprekke opp, noe som fører til at de mister sin vanntettende funksjon. Dette kan resultere i vannlekkasjer gjennom vegger og gulv og fuktskader.

Basert på tettesjiktets alder og observerte hull som er tettet i våtsonen, anbefales det å montere tett dusjkabinett for å redusere fuktbelastningen i dusjonen.

Dette bør gjøres for å redusere risikoen for fuktskader i konstruksjonen, som kan føre til omfattende reparasjonsbehov og kostnader.

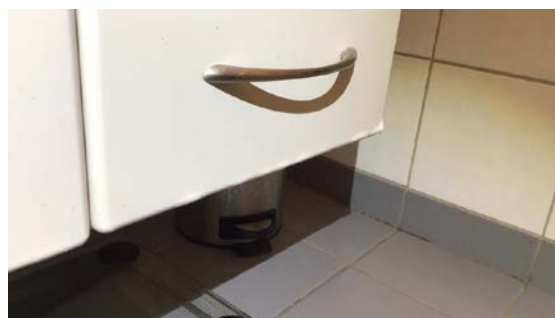
Det er påvist svellskader på baderomsinnredningen.

Bildet viser svelling på innredning.

- Tiltak:
 - Uten dreneringsløsning/lekkasjesikring kan lekkasjer pågå over lang tid uten å bli oppdaget. Dette kan føre til omfattende fuktskader i omkringliggende byggematerialer.
 - Ved implementering av innebygget systerne var det ikke krav om lekkasjesikring, konstruksjonen bør jevnlig observeres.
- Innredningen bør utbedres for å forhindre videre skader og forringelse.

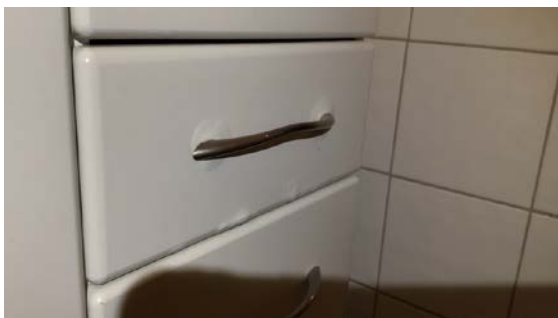
ETASJE > BAD

Bildet viser svelling på innredning,

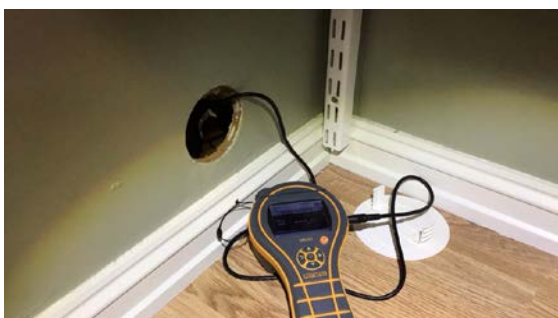
KJØKKEN

Hulltaking er foretatt uten å påvise unormale forhold. Hulltaking er foretatt ved/i gang. Fuktkvotemåling (vekt%) i konstruksjonen ble målt til 0.
