Kongeskogveien 1E, 3290 STAVERN

Stavern - Sjarmerende og fin 2 roms leilighet i 2.etasje med solrik innglasset veranda. 2 boder i kjeller.

Tilstandsrapport

BOLIGBYGG MED FLERE BOENHETER

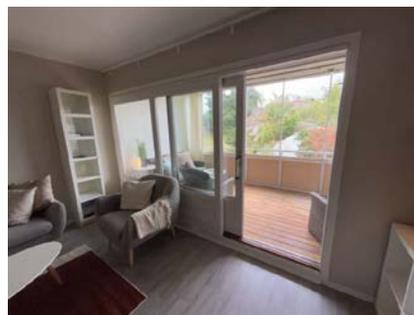
TG 2 Balkonger, terrasser og rom under balkonger

Til leiligheten er det en overbygget og innglasset balkong med tilkomst fra stuen, balkongen er 9 kvm.

Gulvet på balkongen utført med impregnerte terrassebord som tralleverk. Balkongen/terrassen har tekkning av gummiert folie og blekkplater. Rekkverket er av aluminium og glassfiberplater med steinstruktur. Rekkverkshøyden er 0.92 m høy når innglassingen åpnes.

- Det er ikke krav om utbedring av rekkverkshøyde opp til dagens forskriftskrav.

Kostnadsestimat: Ingen umiddelbar kostnad

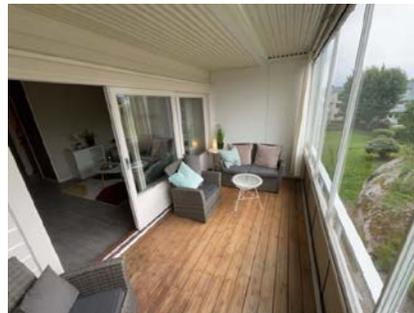
TG 2 Overflater

- Det er påvist andre avvik:

- Det må foretas tiltak for å lukke avviket.

Gulv overflaten fungerer med dette avviket, men for å forbedre tilstandsgraden må ny eier forvente å oppgradere utførelsen for å forbedre tilstandsgraden.

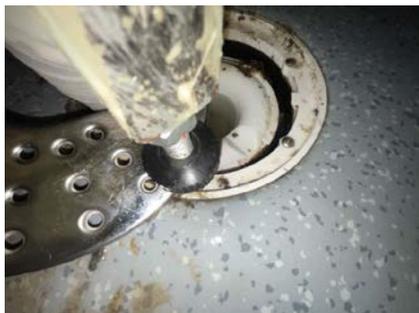
ETASJE > BAD

TG 1 Sanitærutstyr og innredning

Fuktmåling er sammenlignet fra punkt over døren til entreen og i nedre hjørne bak dusjkabinettet uten å finne forskjeller.

Målingene er gjort på en tilfeldig plass i våtrommet, hvor det er sannsynlig at det kan være fuktighet, sett opp mot fuktbelastningen i rommet.

- Det er påvist andre avvik:

- Det må foretas tiltak for å lukke avviket.

Gulvoverflaten og benkeplaten fungerer med dette avviket, men for å forbedre tilstandsgraden må ny eier forvente å oppgradere utførelsen for å forbedre tilstandsgraden.

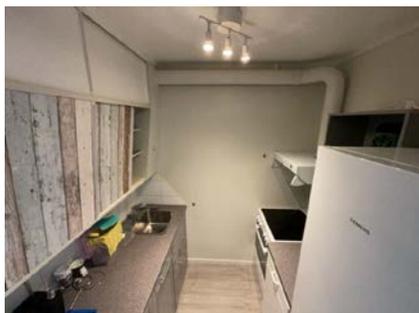
ETASJE > KJØKKEN

1 TG 1 Avtrekk

Det er avtrekk via ventilator og mekanisk avtrekksanlegg i boenheten.

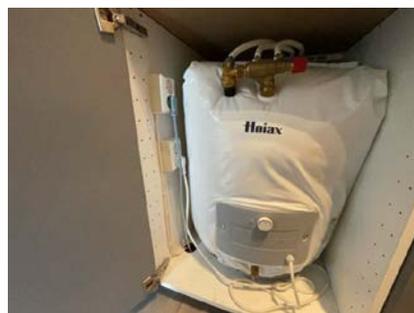
1 TG 1 Elektrisk anlegg

1. Foreligger det eltilsynsrapport de siste 5 år, og det er ikke foretatt arbeid på anlegget etter denne, utenom retting av eventuelle avvik i eltilsynsrapport (dvs en el-tilsynsrapport uten avvik)?
Ja

Eier opplyser i egenerklæringen om å se LABO sine dokumenter for kontrollrapport fra offentlig myndighet – Det Lokale Eltilsyn
