# Tilstandsrapport

Boligbygg med flere boenheter

Torggata 7 , 9300 FINNSNES

Befaringsdato: 23.04.2026

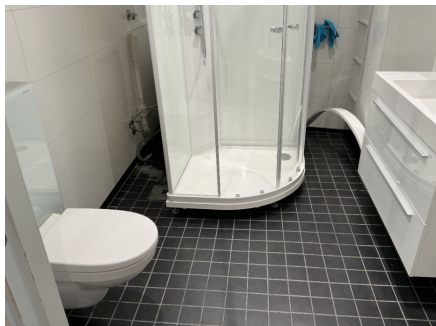
Slukløsning med plastsluk. Membran utført som smøremembran med ukjent utførelse. Årstall oppgitt til 2015.

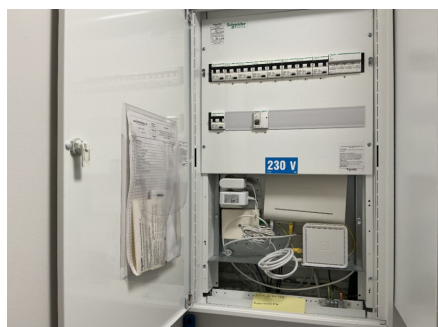
Boligen har elektrisk anlegg som ifølge eier ble installert/totalrehabilitert i 2015. Hovedfordeling er plassert i hovedetasjen og er utstyrt med AMS-måler og hovedsikringer. Det foreligger kursfortegnelse som er i samsvar med antall kurser i sikringsskapet.

Ved visuell gjennomgang er det ikke avdekket tegn til varmgang, termiske skader, synlige skader på kabler eller mangelfull feste av ledninger. Det er heller ikke observert forhold som tyder på utettheter i inntak eller sikringsskap, innenfor det som kan vurderes uten demontering. Det er ikke rapportert kjente hendelser som brann, branntilløp eller gjentatte utkoblinger av sikringer.
