Persaunvegen 3, 7045 TRONDHEIM

**Velholdt 3-roms selveierleilighet  
med terrasse| Parkering m/  
elbillader | Peis & varmepumpe |  
Hage | Sentralt - nært alt**

# Persaunvegen 3 1. Etasje

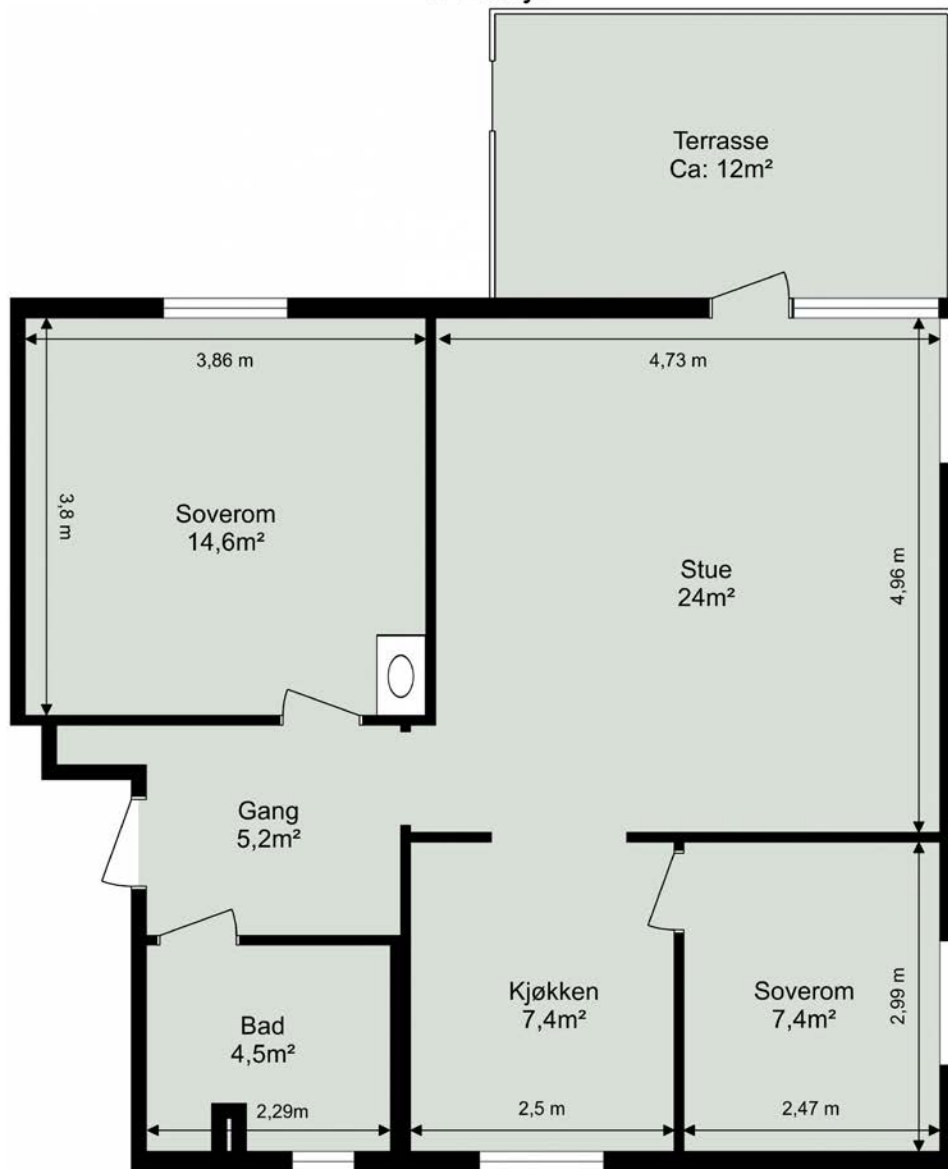
Tegningen er ikke i målestokk. Arealangivelser er ca. arealer og må ikke forveksles med enhetens totale areal.

Plantegningen er ikke i målestokk og noe avvik kan forekomme.

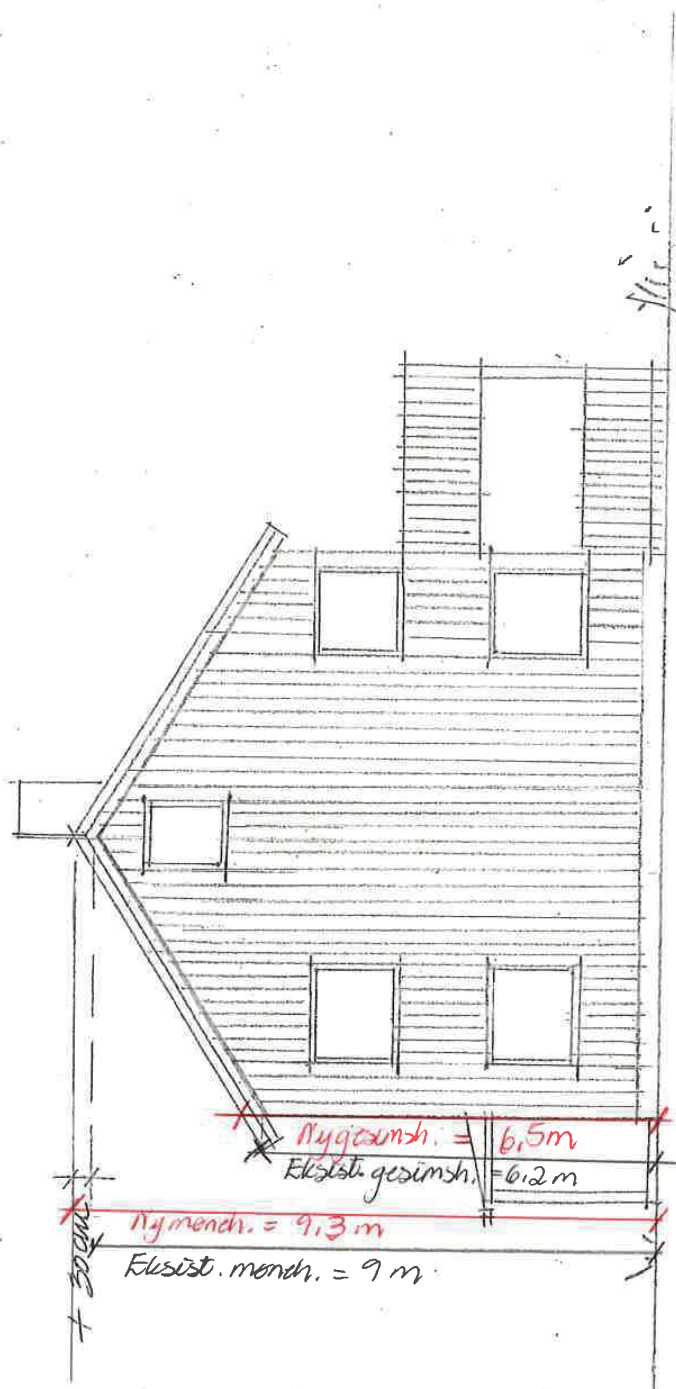
TEGN.NR.2202.104

Fasade Nord

Både gesims- og menehegyde er målt fra gjennomsnittlig eksist. terrang

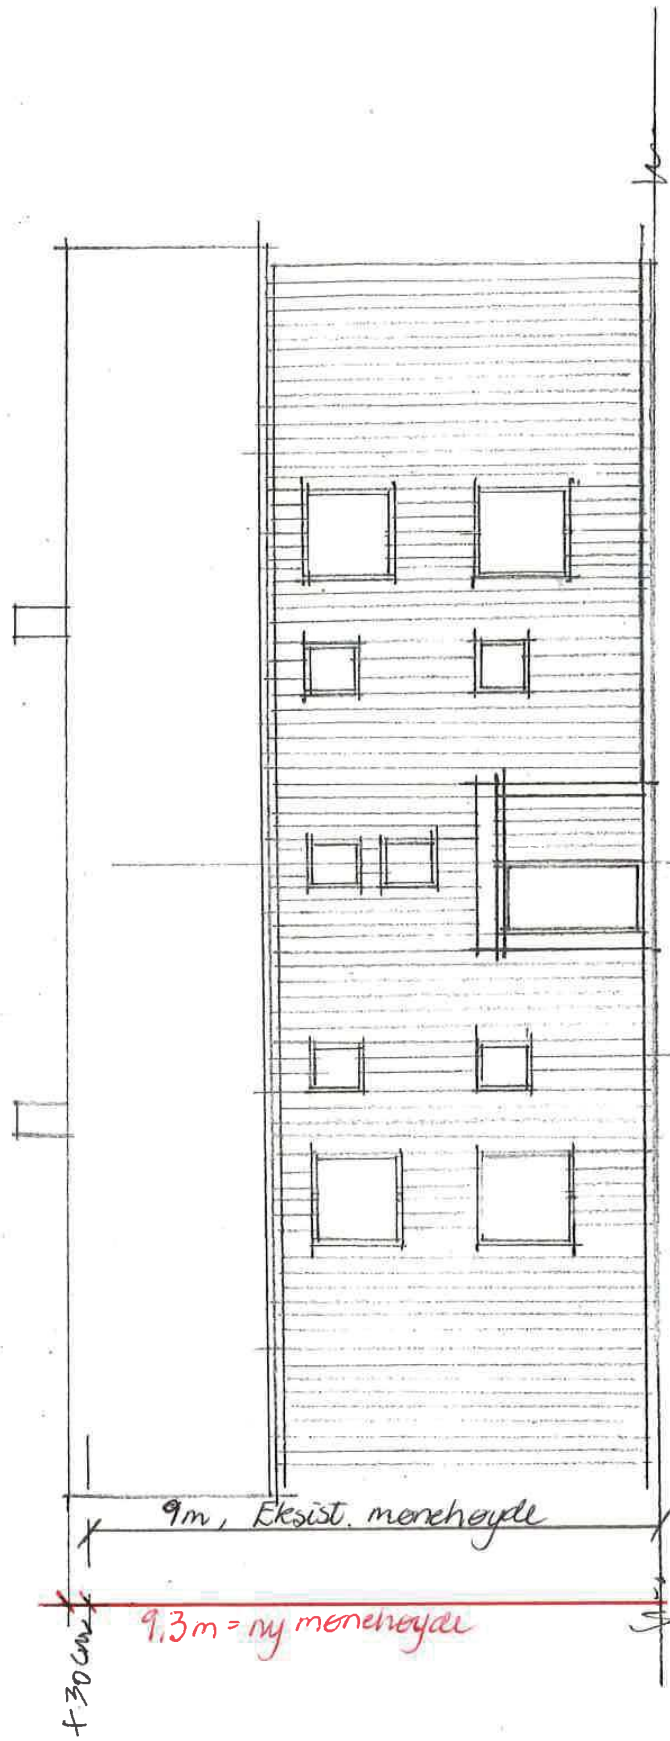
TEGN.NR.2202.101

*Fasade Øst*

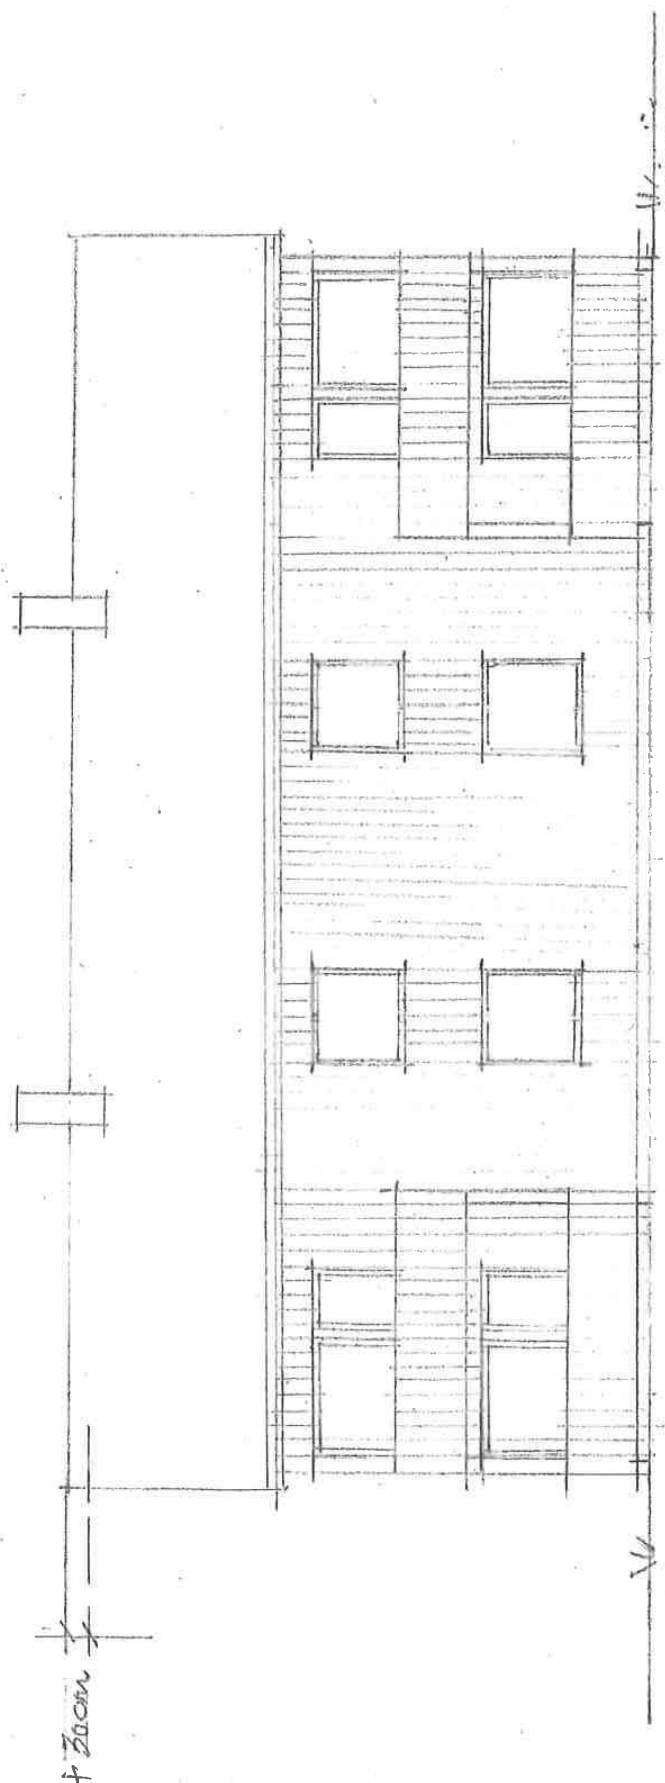
TEGN.NR.:2202.102

Fasade Vest
