Persaunvegen 3, 7045 TRONDHEIM

**Velholdt 3-roms selveierleilighet  
med terrasse| Parkering m/  
elbillader | Peis & varmepumpe |  
Hage | Sentralt - nært alt**

# Velkommen til Persaunvegen 3!

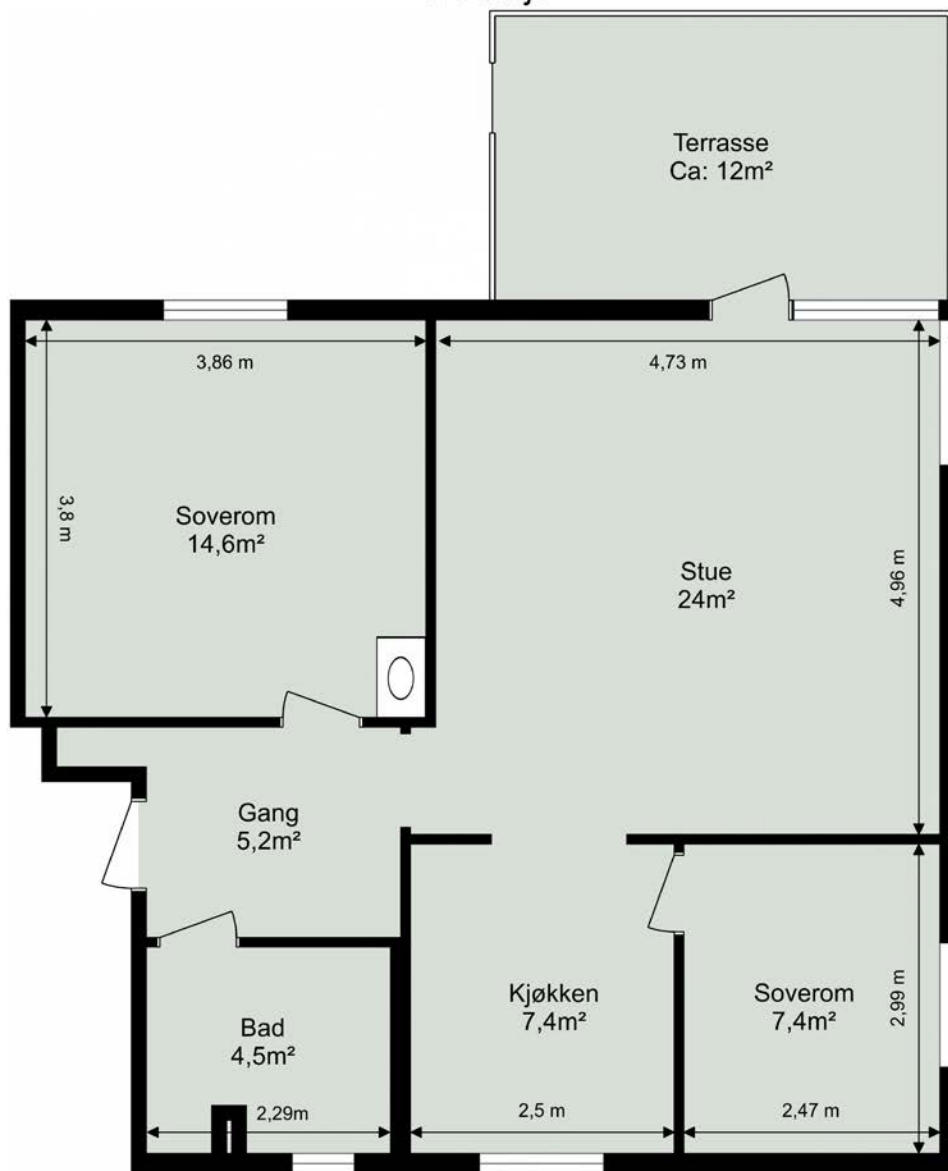
## Persaunvegen 3 1. Etasje

Tegningen er ikke i målestokk. Arealangivelser er ca. arealer og må ikke forveksles med enhetens totale areal.

Plantegningen er ikke i målestokk og noe avvik kan forekomme.

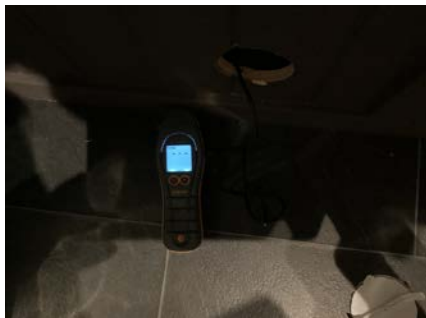
**Bilde**

Det er utført hulltaking mot våtrommets vanninnstallasjon der det er antatt størst risiko for eventuelle vannlekkasjer/fuktskader. Hullet er utført fra tilstøtende rom på baksiden av våtrommets fuktsikring. Ingen forhøyede fuktverdier funnet.

Ingen konstaterte fuktskader.

Bilde av fuktsøk uten at det påvises unormale forhold.

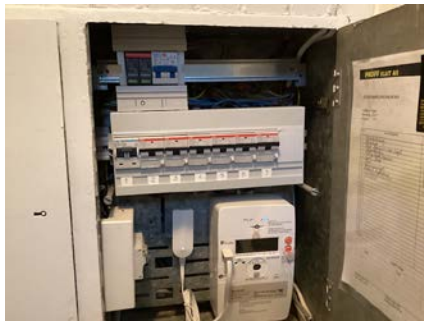
**Bilde**

Bilde av sikringskap

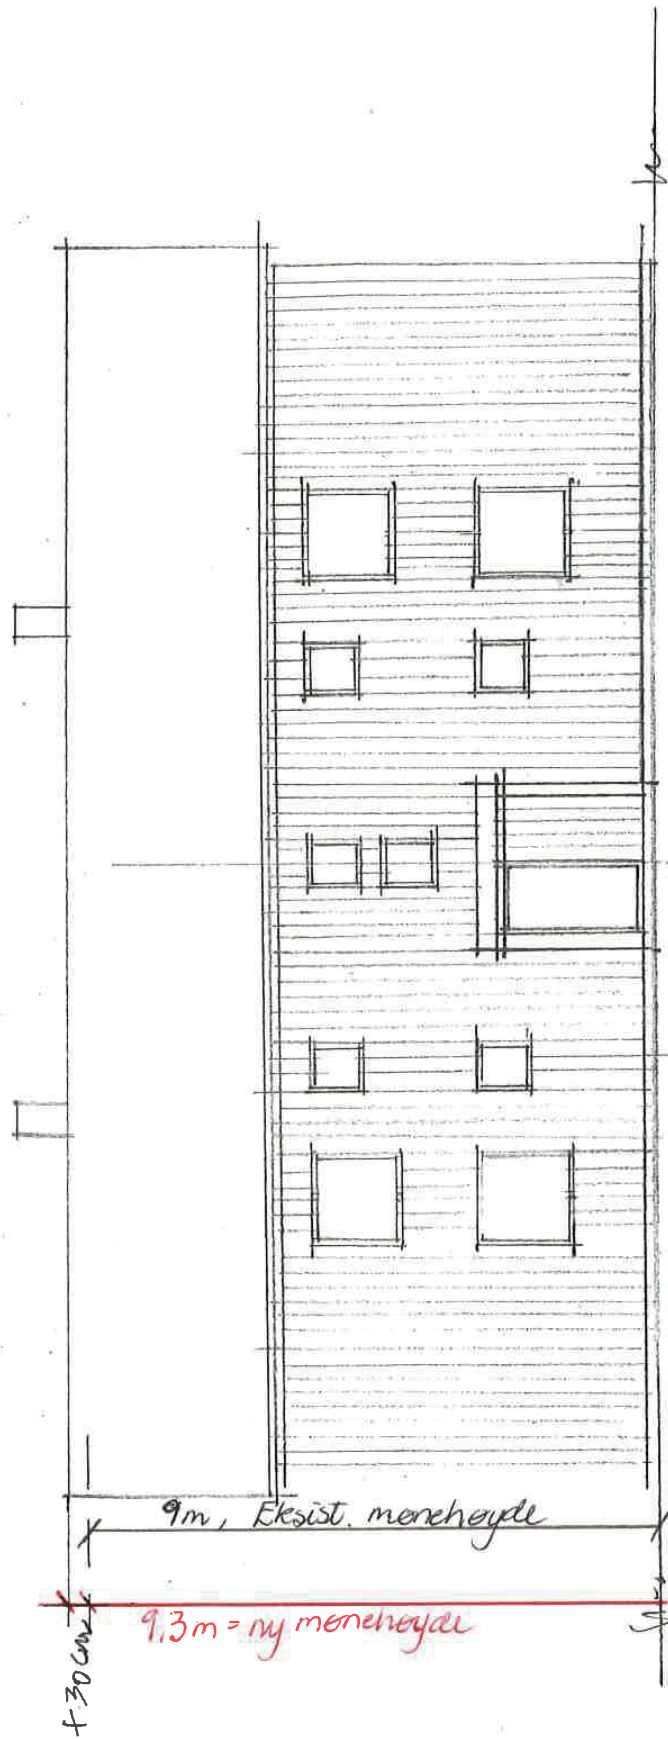
TEGN.NR.2202.101

*Fasade Øst*

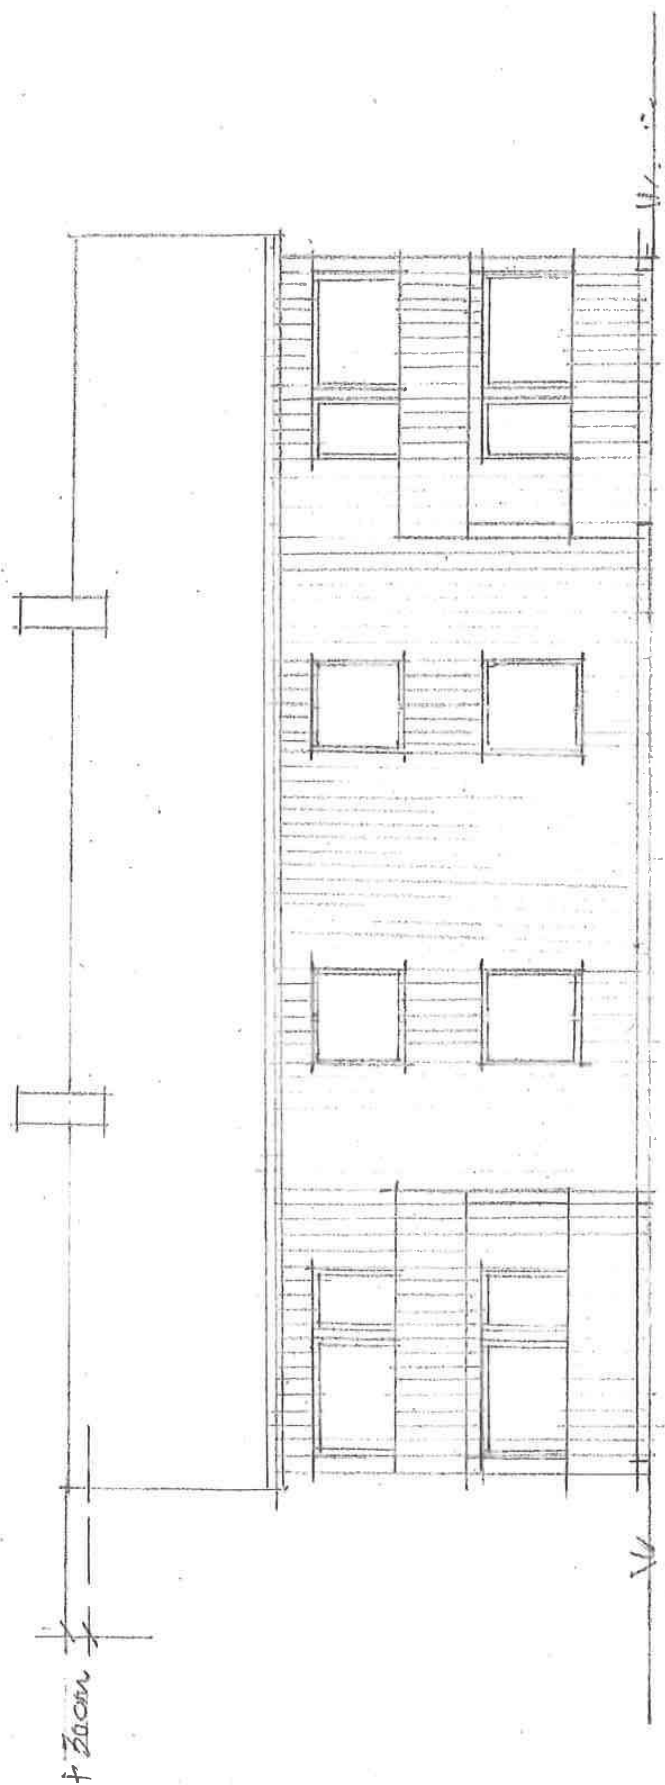
TEGN.NR.:2202.102

*Farade Vest*

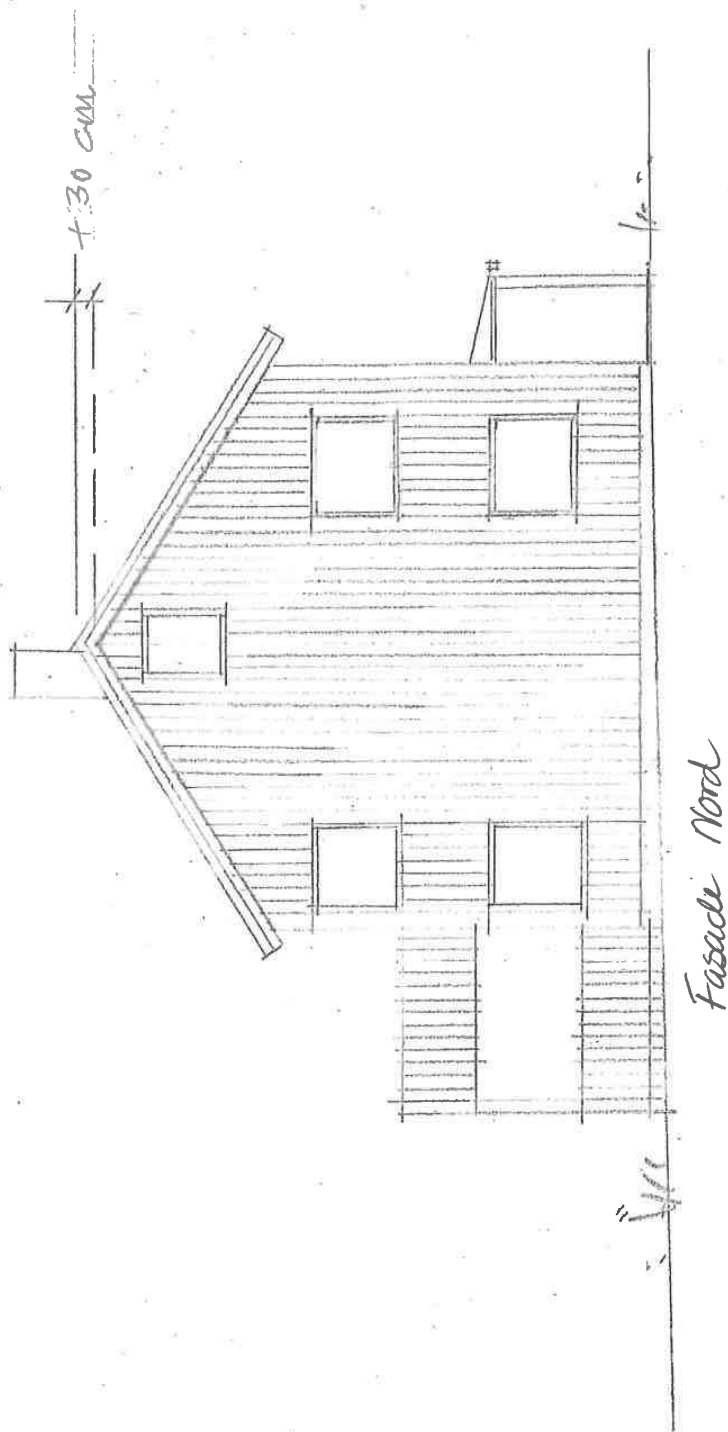
TEGN.NR.2202.103

SKISSEUTKAST, FASADER, MÅLESTOKK 1:100

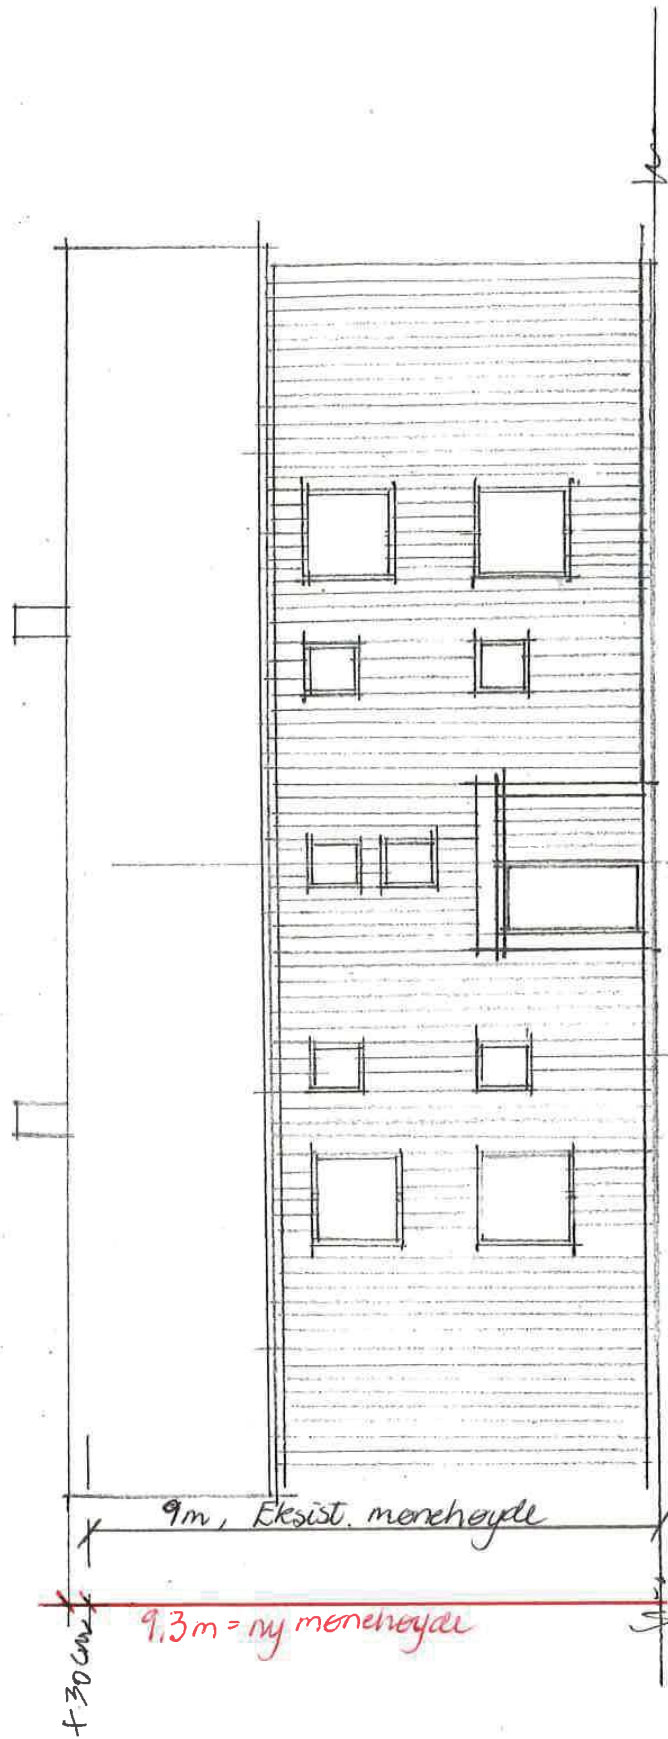
TEGN.NR.2202.101

*Fasade Øst*

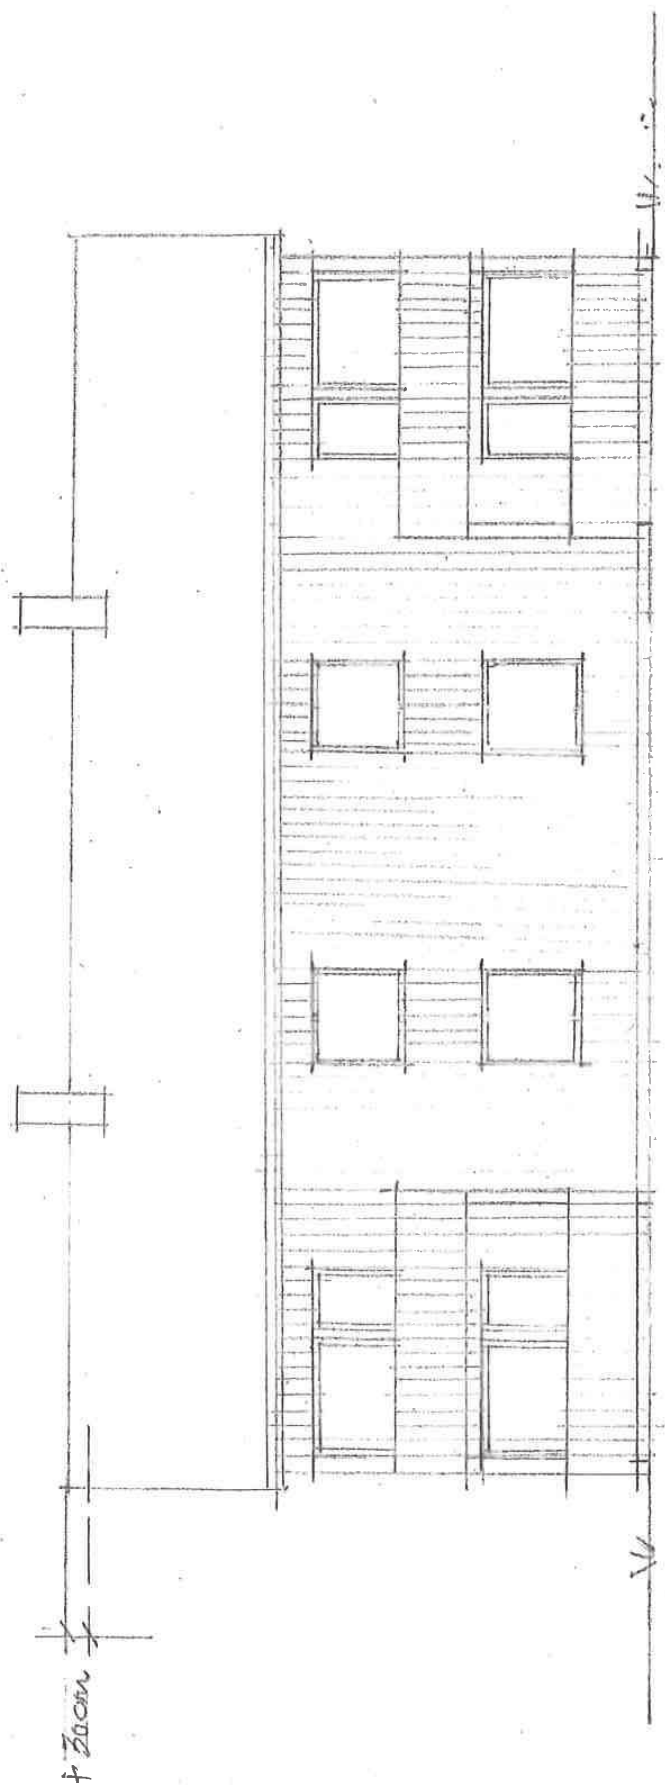
TEGN.NR.:2202.102

*Fasade Vest*

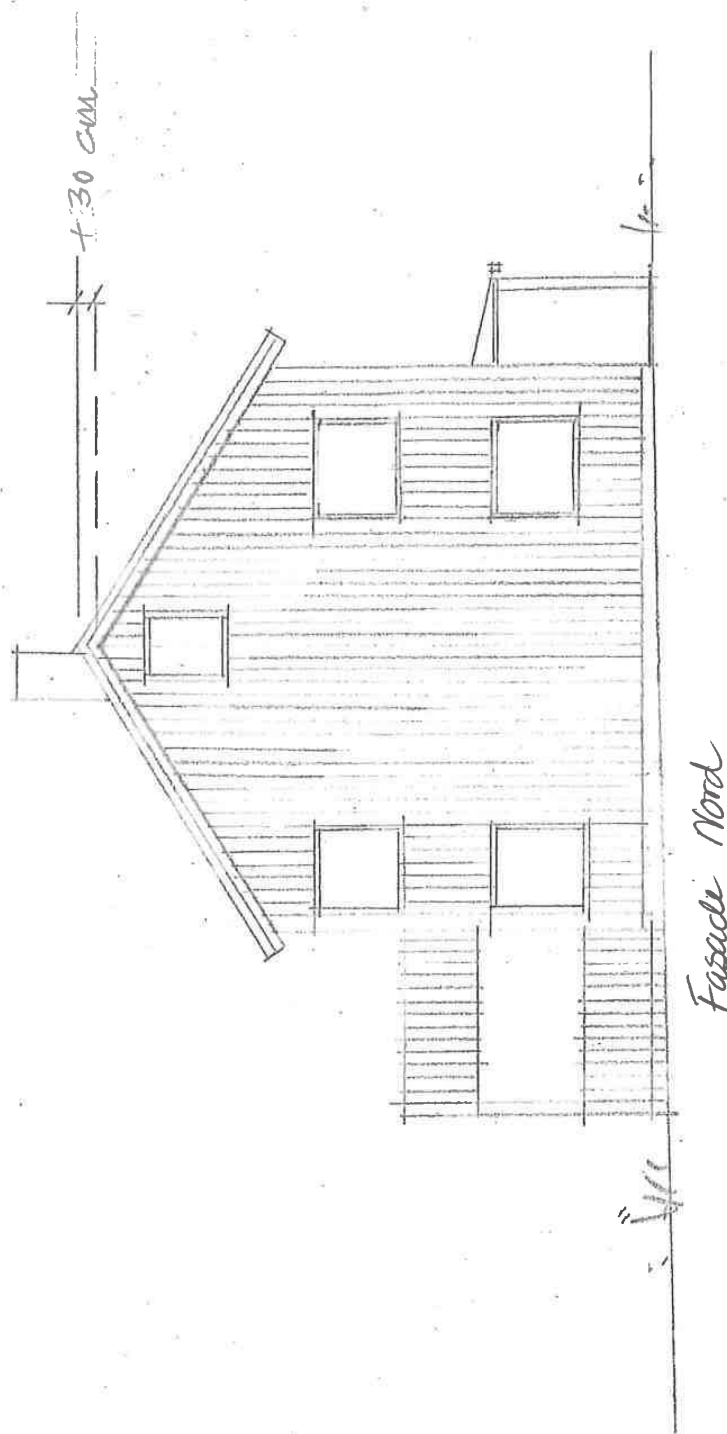
TEGN.NR.2202.103

SKISSEUTKAST, FASADER, MÅLESTOKK 1:100
