Sandvedbøen 111A, 4318 SANDNES

**Innholdsrik andelsleilighet med  
sentral beliggenhet på Sandved -  
Parkering i fellesanlegg**

# Tilstandsrapport

# Andelsnummer 211

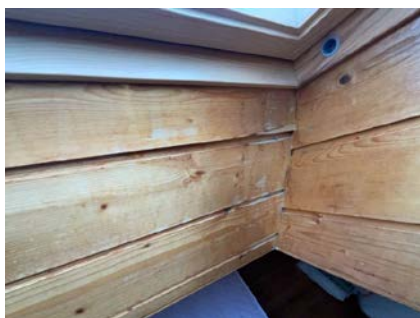
Merker etter tidligere fukt i karmen til enkelte takvinduer. Dette skyldes i hovedsak inndrev av vann når vinduene har stått åpne, samt kondens i karmen.

Merker etter tidligere fukt i karm til takvindu.

Det er ikke behov for umiddelbare tiltak. Det er viktig å følge med når takvinduer står åpne, da det lett kan drive inn vann ved nedbør. Gardiner i det ene vinduet bør fjernes/åpnes.

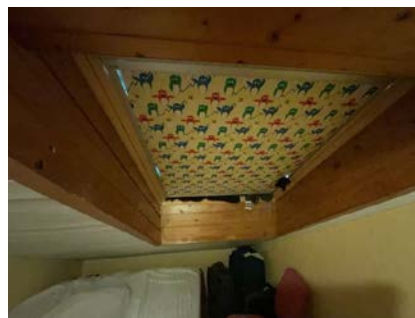
Gardiner satt fast og lot seg ikke fjerne, det medfører at glass til ene takvinduet ikke er kontrollert. Det gjøres oppmerksom på at ved tildekking av glass øker faren for varmesprekk i glasset, eventuelt kondens mellom glass og gardiner.

Gardiner lot seg ikke fjerne på det ene vinduet.

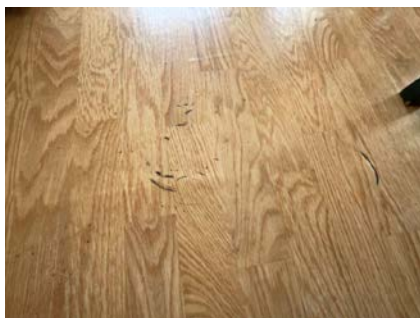
Det er påvist noe småskader i belegg på gulv enkelte steder.

Enkelte småskader i belegg på gulv i kjøkken.

Det er ikke behov for umiddelbare tiltak, men for å oppnå TG1 må belegg med småskader skiftes.

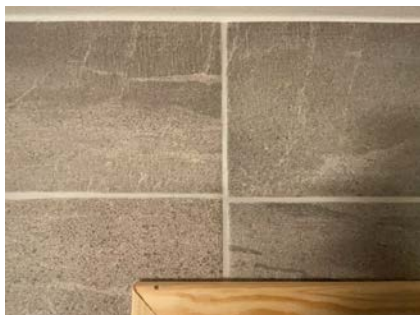
Enkelte skjeve overganger mellom fliser.

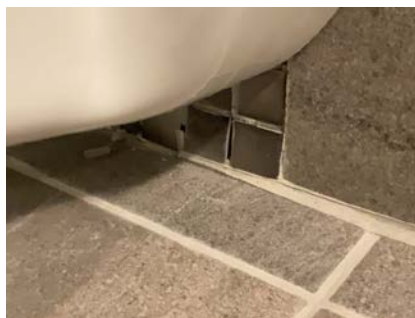
Løse mosaikkfliser under toalett.

Fliser i nedre ende av toalettkasse bør tas løst og utføres på ny.

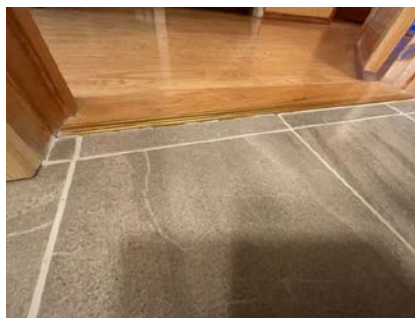
Det er ikke etablert membranoppbrett mot dørterskel.

Det bør etableres fuktsikker membranoppbrett ved dørterskel slik at krav om minst 25mm høydeforskjell ivaretas.

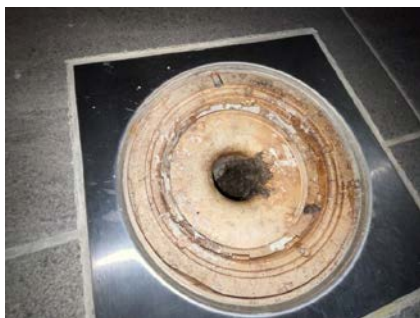
Plastsluk i gulv, uten synlig membran.

- Det må gjøres nærmere undersøkelser.

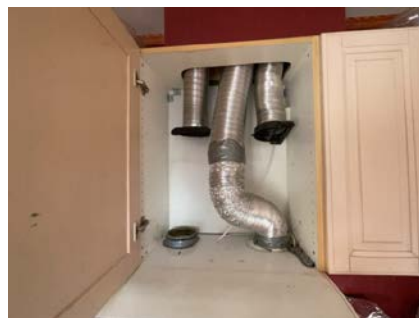
Ventilasjonsrør er ikke tilkoplek kjøkkenventilator da denne tilsynelatende er skiftet til en som ikke er beregnet brukt mot mekanisk avtrekk.

Det anbefales ombygging av ventilasjon slik at avtrekksrør fra bad igjen blir tilkoplek avtrekk.

**Kostnadsestimat: 10 000 - 50 000**

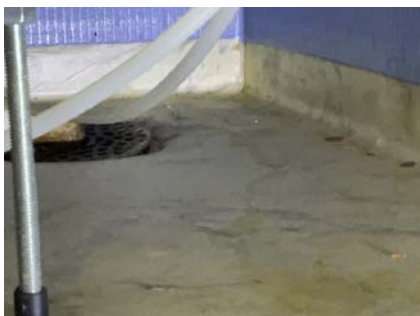
Sluk under badekar, begrenset besiktiget grunnet vanskelig tilkomst.

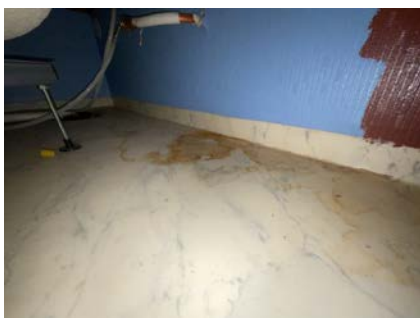
Merker på gulv viser tidligere vannansamling grunnet motfall på gulv.

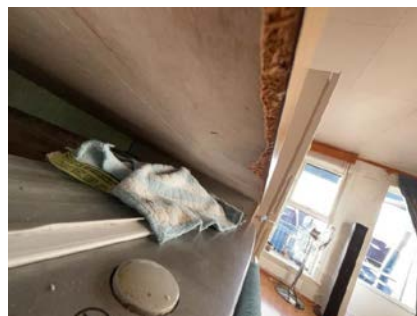
Det er ikke montert dampbeskyttelse i underkant av benkeplate over oppvaskmaskin.

Det bør monteres dampbeskyttelse i underkant av benkeplate over oppvaskmaskin.

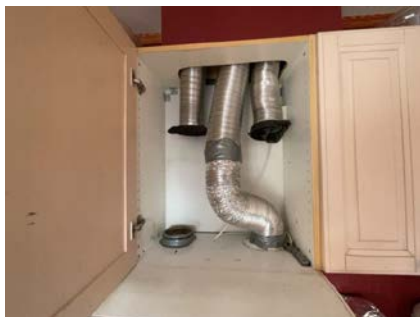
Bilde fra kjøkkenventilator.

Ventilasjonsløsningen må forbedres.

**Kostnadsestimat: Under 10 000**

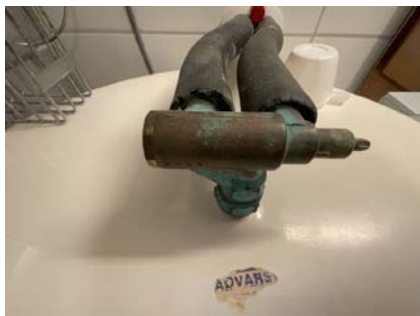
Det er påvist irr på blandeventil i topp av bereder. Dette tyder på tidligere lekkasje eller kondens ifm. blandeventilen.

Irr på blandeventil i topp av bereder.

- Det er ikke behov for utbedringstiltak siden tanken fungerer i dag, men ut ifra alder kan skader plutselig oppstå på eldre tanker.

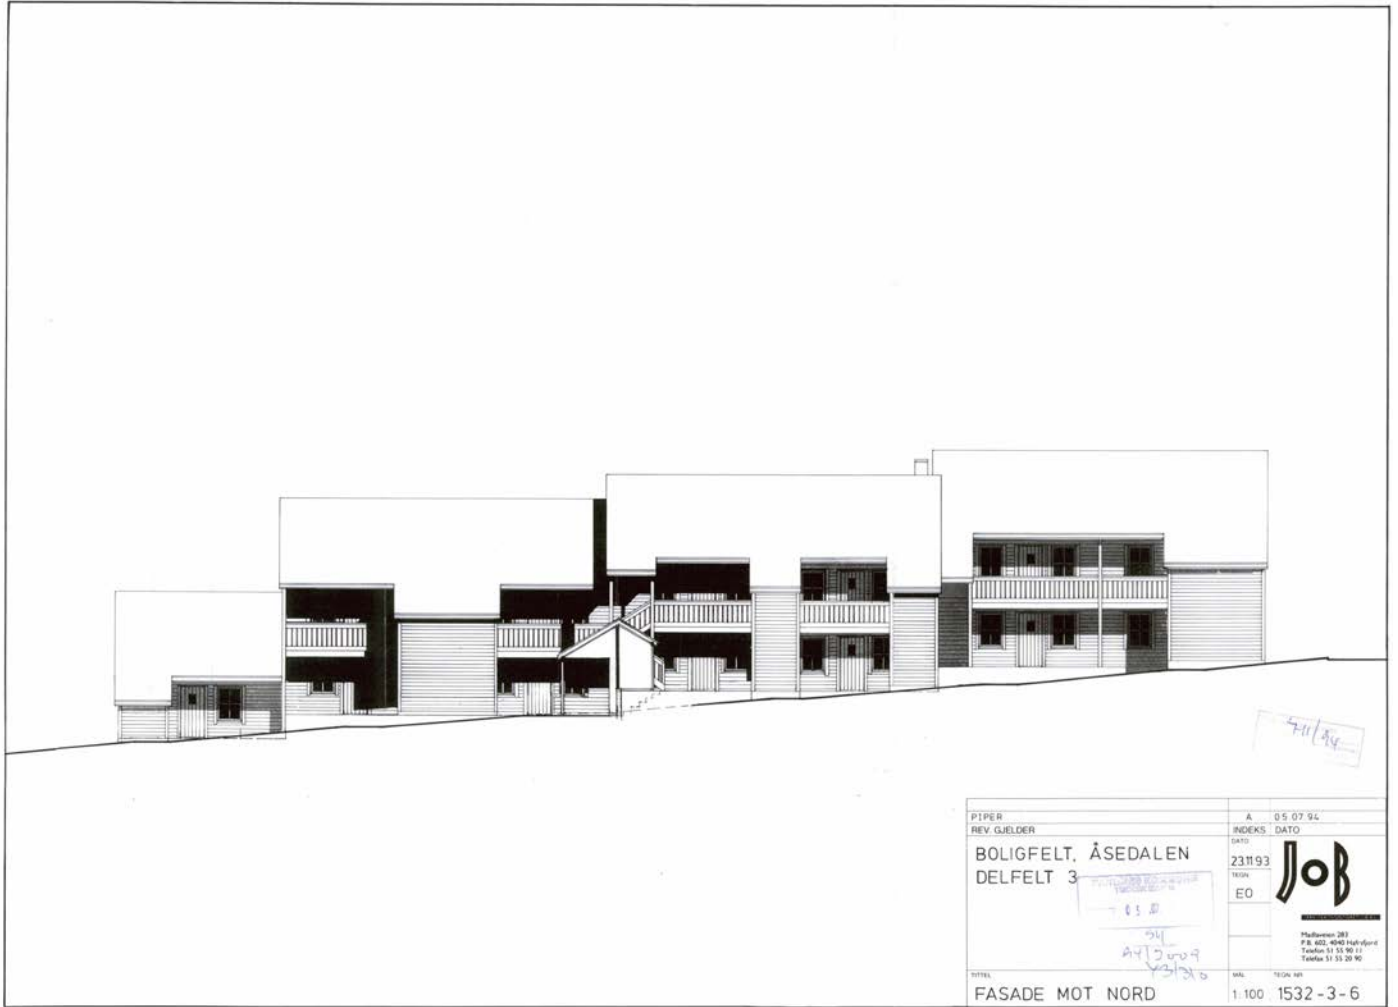
Fasade mot nord

PIPER	A	05 07 94
REV. GJELDER	INDEXS	DATE
BOLIGFELT, ÅSEDALEN	DATE	23 11 93
DEL FELD 3	TEKON	EO
	VAL	TEKON NR
FASADE MOT NORD	1:100	1532-3-6
