Tinghusgata 3, 2414 ELVERUM

ELVERUM SENTRUM

Tinghusgata 3 2414 ELVERUM

6. Hovedrapport

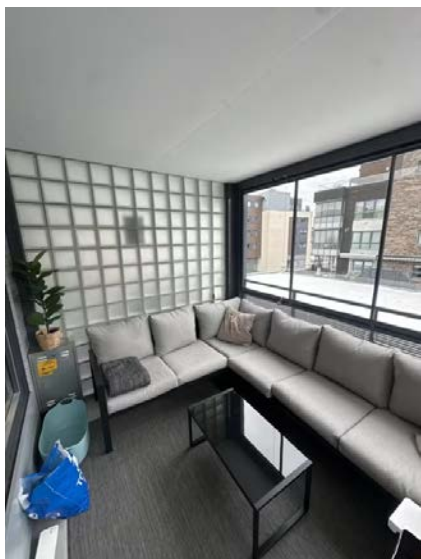
Viser innglasset balkong med adkomst fra stue.

Type	Balkong
Det er etablert en innglasset balkong. Malt betonggulv.	
Vegger av trekledning, glassbyggerstein og tegl. Vinduer med skyvefunksjon. Himling av betong.	
Er det gjennomført arbeider etter opprinnelig byggeår?	Ukjent
Er det synlig tegn på skjevheter/konstruksjonssvikt?	Nei
Er det tegn på sopp/råteskader i treverk eller skader i betong?	Nei
Er det krav til rekkverk?	Ja
Er det avvik på rekkverkshøyde og åpninger i rekkverket i forhold til gjeldene byggtknisk forskrift på befaringstidspunktet?	Nei
Er balkong / terrassen teknet?	Nei

Ingen vesentlige avvik eller skader ble registrert.

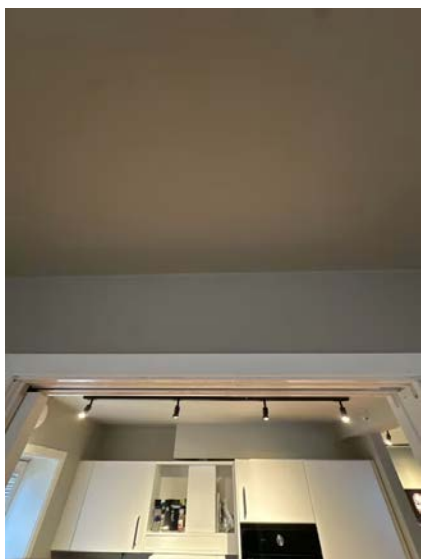
Listverk ved topp skyvedør til kontor mangler.

Beskrivelse	
Brann- og lydklassifisert ytterdør fra Swedoor med kikkehull. Ytterdør tilknyttet dørtelefon og kamera.	
Terrassedør med 2-lags isolerglass, produksjonsår 2006.	
Vinduer med 2-lags isolerglass, produksjonsår 2006.	
Laminerte innerdører. To dører med skyvefunksjon.	
Er det gjennomført arbeider etter opprinnelig byggeår?	Ukjent
Er det påvist punkterte eller sprukne glass?	Nei
Er det påvist værslitte karmen, fuktskader eller råteskader?	Nei
Er det ved stikkprøver registrert avvik ved åpne/lukkemekanismen?	Ja

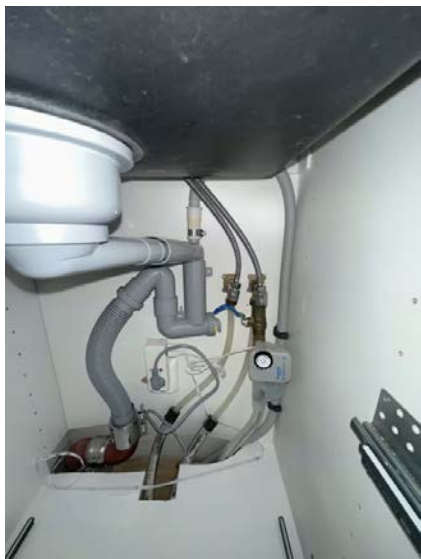
Viser vann og avløpsinstallasjoner under kum.

Innredningen vurderes å være i funksjonell tilfredsstillende stand og ingen symptom på fukt eller skader ble påvist i utsatte soner.

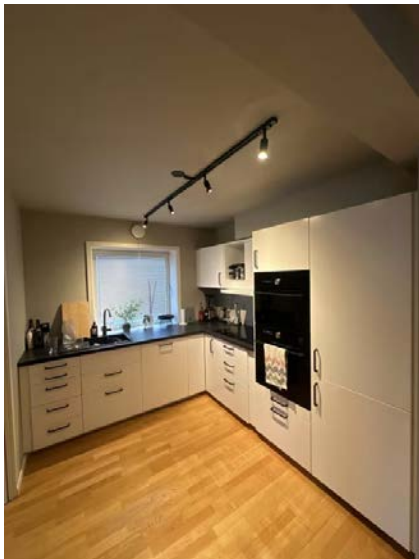
Ventilator over platetopp tilknyttet sentralavtrekk. Ukjent plassering av vifte.

Er det registrert avvik på avtrekk? Ja

Viser kjøkkeninnredning og hvitevarer.

Det anbefales kontroll av borettslaget / sameiet om ventilator med mekanisk vifte kan tilknyttes sentralavtrekksystem.

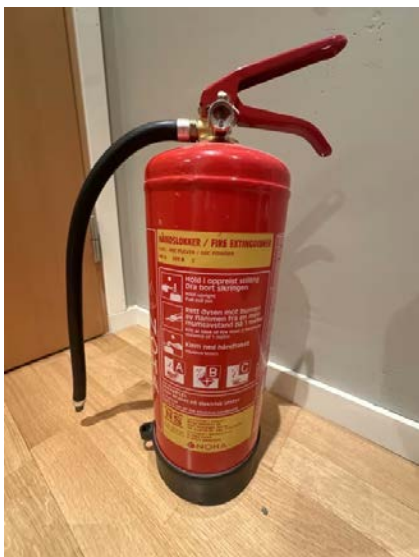
Viser brannslukningsapparat.

Er det skader på brannslukningsutstyr, røykvarsler, eller er apparat eldre enn 10 år? Ja

Brannslukningsapparat eldre enn 10 år.

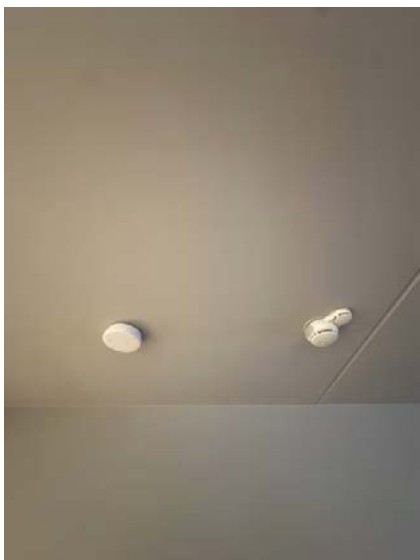
Viser brannvarsling.

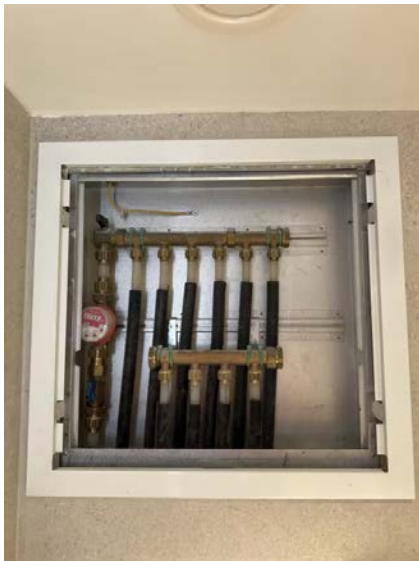
Viser rør i rør system fra fordelerskap plassert på bad og frem til sanitærinstallasjoner på baderom og kjøkken. Hovedstoppekran i skap.

Ingen avvik eller skader ble registrert, generelt anbefales regelmessig testing av hovedstoppekran for å kontrollere at den stenger ved en eventuell lekkasje.

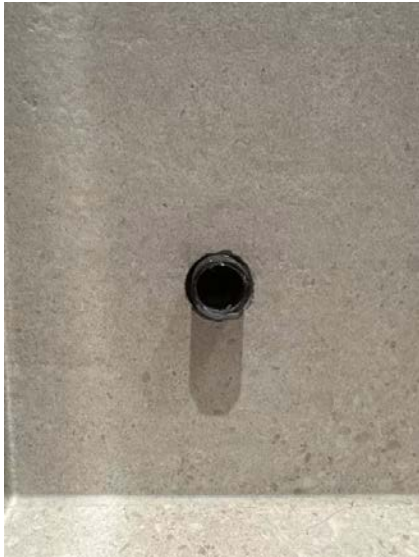
Viser avrenning fra fordelerskap.

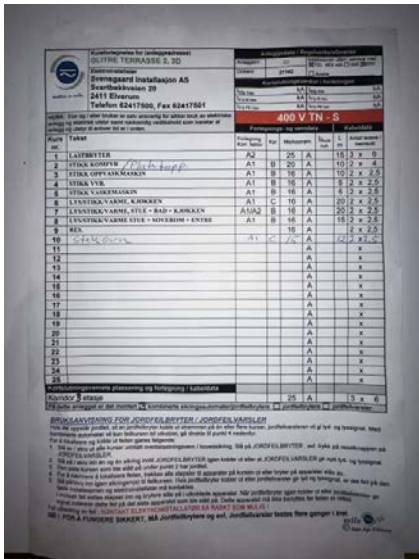
Viser kursfortegnelse.

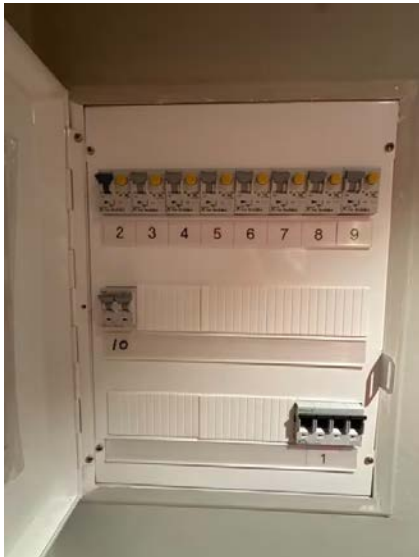
Viser innfelt sikringskapp med jordfeilautomater plassert i omkleddingsrom.

Ingen vesentlige avvik eller skader ble registrert.

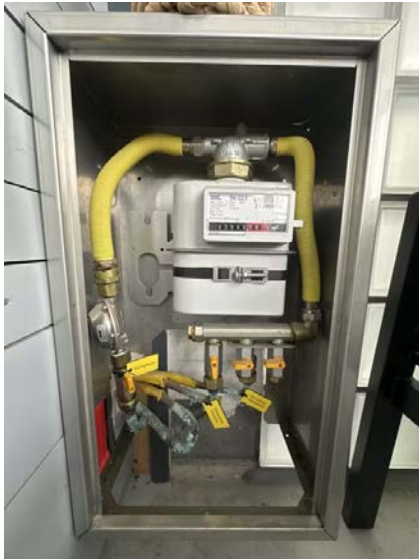
Viser metallkasse ved innglasset balkong for gassforsyning til gasspeis i stue samt måler for avlesning av forbruk.

Lekkasjevakt fra isens monter men er ikke funksjonstestet.

Dokumentasjon på service/vedlikehold må fremskaffes. Funksjon og tilstand må vurderes av fagmann.

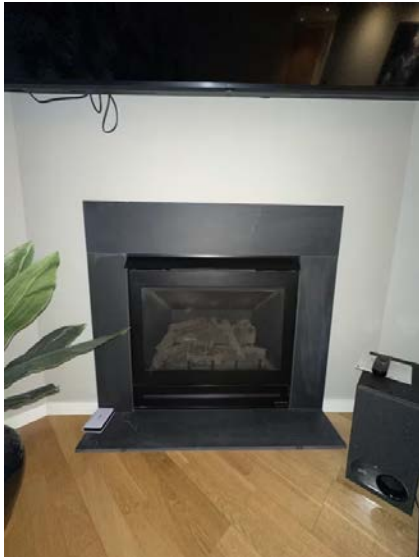
Viser gasspeis montert i stue.

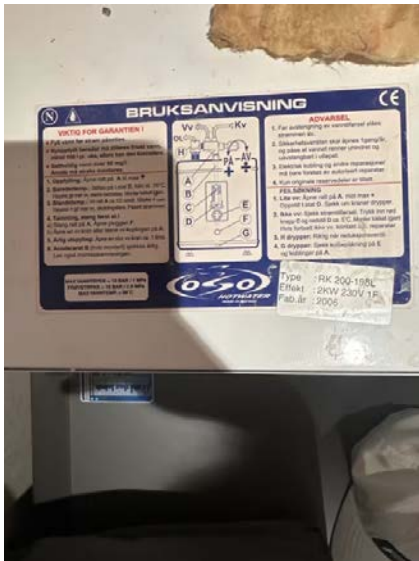
Viser teknisk data på bereder.

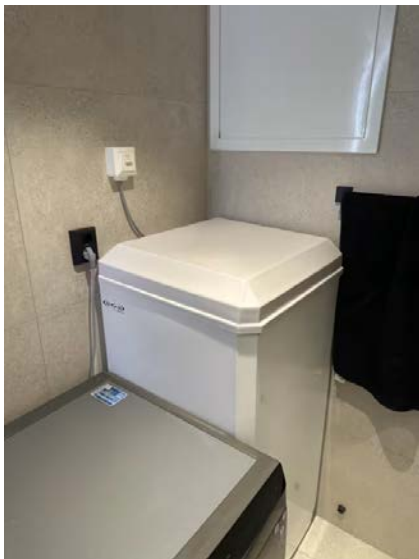
Viser plassering av bereder på bad.

Plassering bereder	
Bad	
Fundament	
Plassert på gulv	
Årstall	
2006	
Størrelse	
198 liter	
Er det manglende lekkasjesikring av bereder?	Nei
Er plugg (støpsel) på berederen brunsvidd?	Ikke relevant, fast tilkobling
Er det tegn til lekkasjer fra bereder?	Nei
Er bereder over 20 år?	Nei
Oppsummering av varmtvannsbereder	TG-1
Ingen avvik eller skader ble registrert.

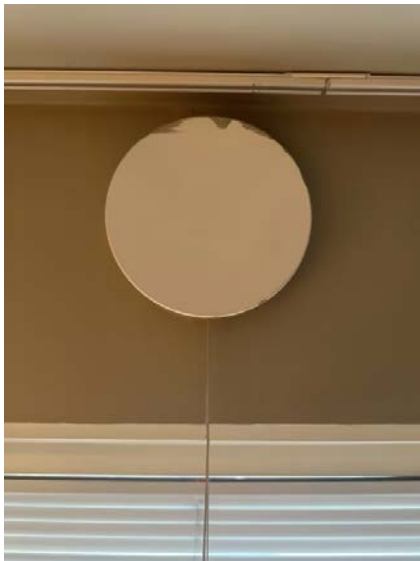
Det registreres maling på veggventiler.

For å sikre et godt inneklima bør anlegg og kanaler rengjøres jevnlig. Filter bør byttes to ganger i året. Ventilasjonsaggregatet bør rengjøres en gang i året, og storrengjøringen av selve ventilasjonsanlegg- og kanaler bør ha en intervall på hvert fjerde år.

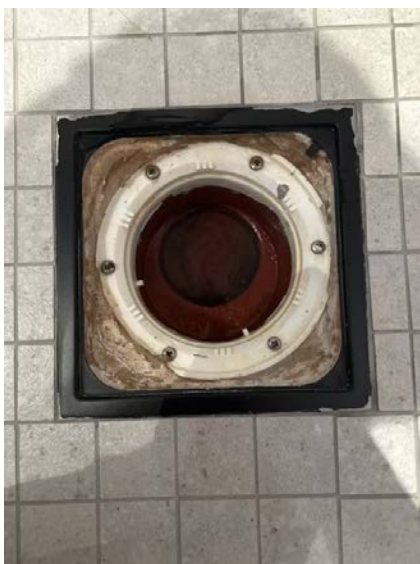
Viser sluk i dusjsonen.

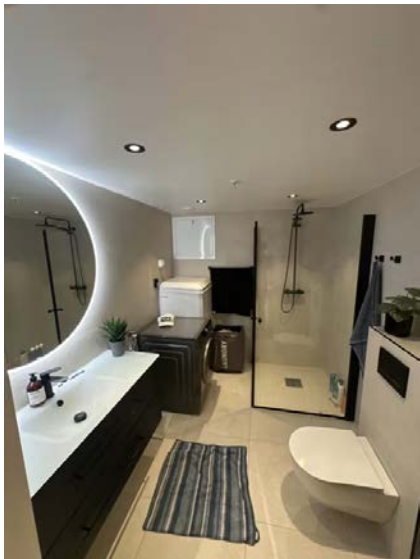
Det er etablert baderomsinnredning, klosett med innebygd systerne, opplegg for vaskemaskin, varmtvannsbereider og innfellbare dusjvegger.

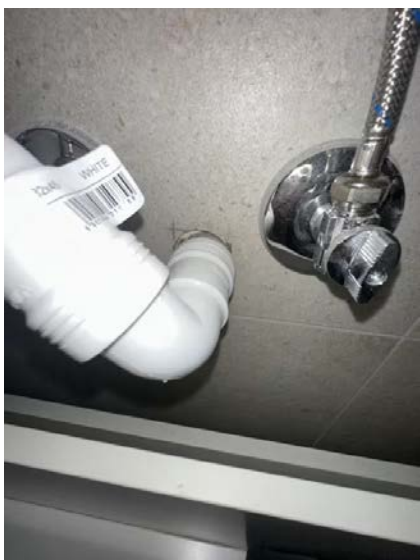
Det er ikke synlig tettesjikt rundt rørføringer i vegg

Løsningen/utførelsen rundt rørgjennomføringer gir fare for fukt inn i konstruksjoner.

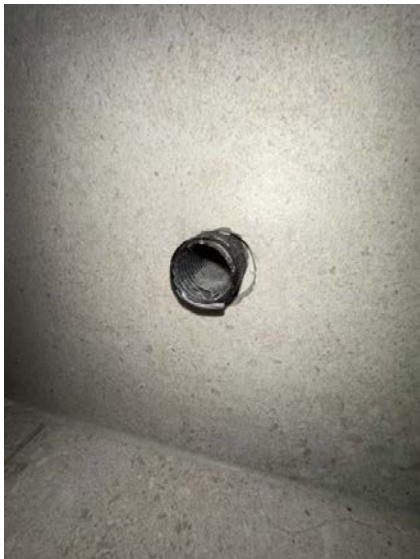
Det er ikke synlig tettesjikt rundt rørføring i vegg

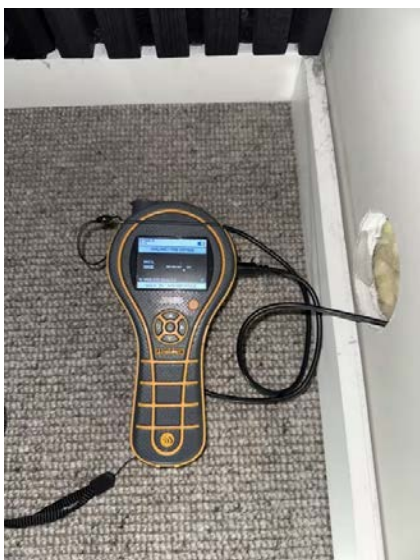
Det er foretatt hulltaking med 73 mm hullbor fra tilstøtende rom (soverom). Undersøkelsen viser ingen tegn til skader eller fukt i konstruksjonen.
