Storøyvegen 130, 5583 VIKEDAL

**Lækker nyoppført funkis-hytte | 4  
soverom | Luftig stue/kjøkken med  
ekstra takhøyde | Naturskjønne  
omgivelser | Sjøutsikt**

# Tilstandsrapport

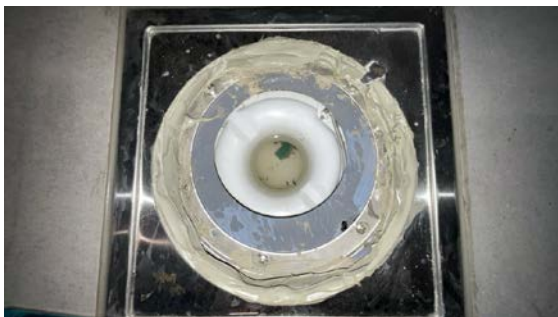
## ! TG 1 Sluk, membran og tettesjikt

Det er plastsluk og smøremembran med dokumentert utførelse.  
Legger ferdiggattest og sjekkliste til grunn som dokumentasjon for utførelse membran.

Bilde viser sluk i dusj.

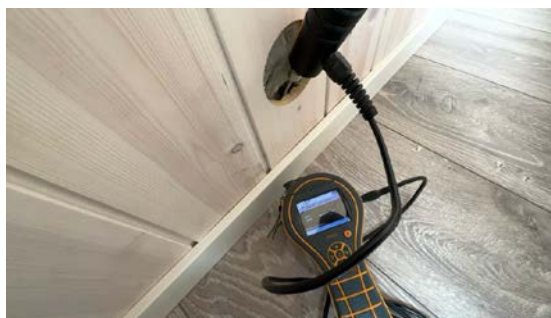
## ! TG 0 Tilliggende konstruksjoner våtrom

Hulltaking er foretatt, uten å påvise unormale forhold.  
Hull tatt i vegg mellom soverom og bad.  
Fuktmåling er utført i vegg våtsone dusj.  
Ved fuktmåling under 7,8 fuktprosent, viser ikke verdier i display.  
Fuktmåler er justert for nordisk gran.

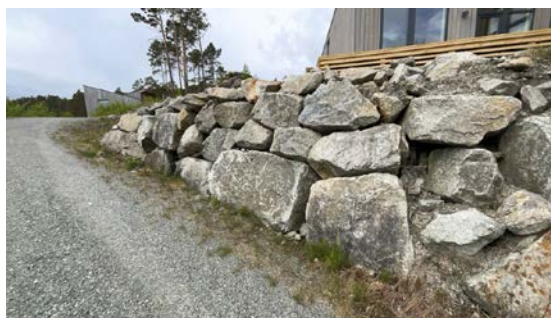
### TG 0 Terrengforhold

Tomt er planert flat.  
Singel/pukk rundt bygning/terrasse.
