Åslia 1, 2165 HVAM

**Velholdt enebolig med
dobbelgarasje, stor gårdsplass og
2 bad fra 2022. Stor og solrik tomt
med flott uteplass. Landlig!**

Befaringsdato: 06.11.2024 Rapportdato: 28.11.2024 Oppdragsnr.: 18925-1633 Referansenummer: JM1385

Autorisert foretak: Nåmo Takst og Rådgivning AS

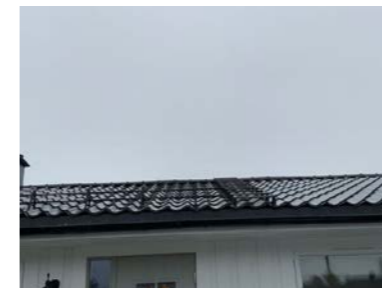
! TG 3 Nedløp og beslag

Nedløp og beslag av metall. Nedløp og takrenner samt noe beslag fra 2010 og 2024.

Kostnadsestimat: 10 000 - 50 000

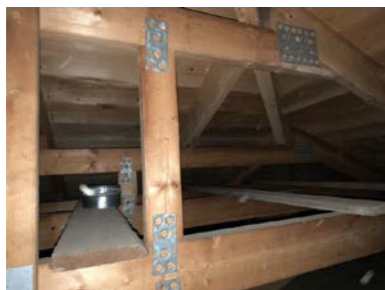
synlig mus som har soist på isolasjon for avløpsrør ttil luffting.

Det må gjøres ytterligere undersøkelser om omfang av mus på loftet.

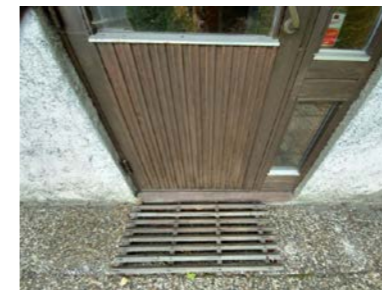
Ytterdør i underetasjen fremstår med alder og slitasje.

- Det må foretas lokal utbedring.

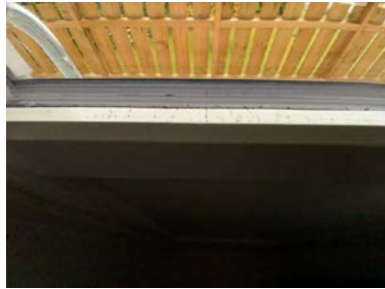
TG 2 Balkonger, terrasser og rom under balkonger

Ny balkong 2024 utgang fra soverom. Balkongen er med søyler av eldre alder. Nye bjelker og spaltegulv. Impregneret materialer. Balkongen er ikke malt grunnet fukt i trevirke.

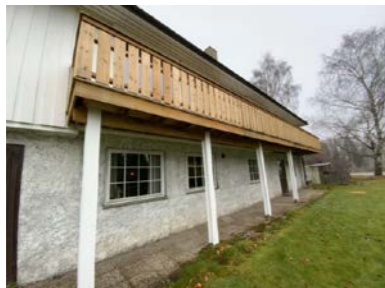
TG 2 Balkonger, terrasser og rom under balkonger - 2

Terrase med delvis overbygg. Trekonstruksjon med bjelker og trespaltegulv. Etablert med punktfundament av fjell.

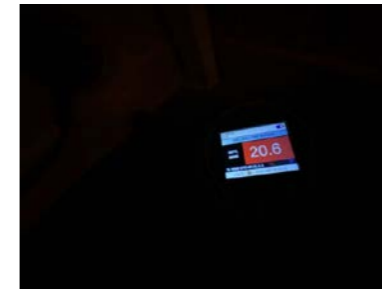
Fukt inne i uforet vegg i bod.

Fjerne utforet vegg og oppforet tregulv for nærmere undersøkelser av omfang av fukt inne i konstruksjonen. Oppforet gulv må fjernes for å kontanters at det ikke er noen skjult fukt i denne delen av konstruksjonen. Se øvrig drenering.

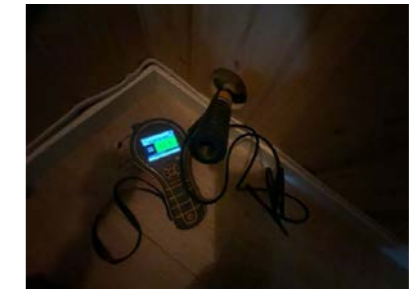
Det ble ikke målt fukt i utforet vegg på ander siden av vegg i peisstue.

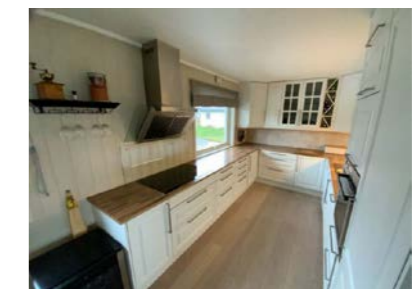
Vurdering av avvik: Det er ikke montert komfyrvakt i kjøkkenet som er krav på dette kjøkkenet ut ifra alder.

- Komfyrvakt må monteres.

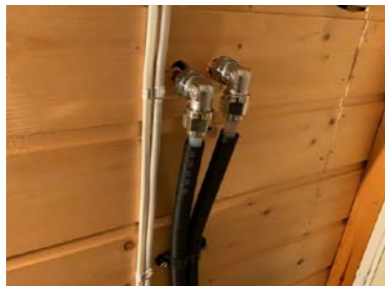
Vurdering av avvik: Det er påvist at eventuelt lekkasjevann fra rør i rør system ikke ledes til sluk eller annen kompensereende løsning. Det er synlig at deler av vannrør ikke er lekkasjesikkert som tiltenkt for denne typen løsning.

- Det bør foretas tiltak på anlegget som sikrer bedre løsning på eventuelt lekkasjevann fra rør i rør system.

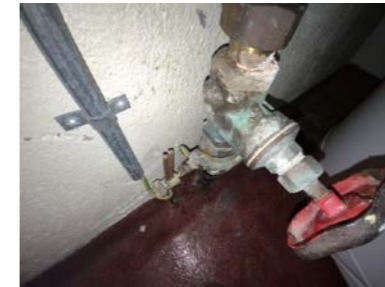
- Det er påvist at eventuelt lekkasjevann fra rør i rør system ikke ledes til sluk eller annen kompenserende løsning.

Det er synlig at deler av vannrør ikke er lekkasjesikkert som tiltenkt for denne typen løsning.

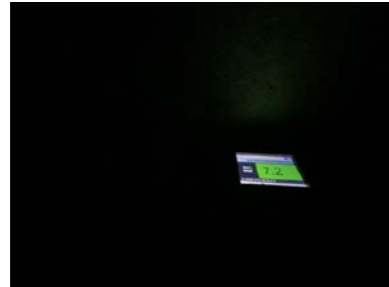
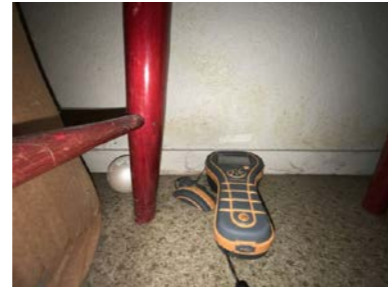
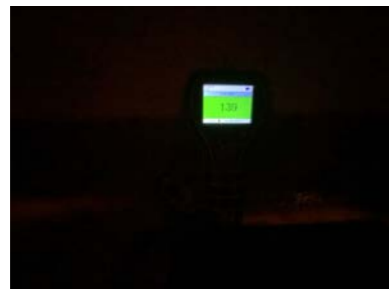
TG 2 Grunnmur og fundamenter

Bygningen har grunnmur i lettklinkerblokker. Det er såleblokk under grunnmur av blokker.

- Grunnmuren har sprekkdannelser.
- Det er registrert løs puss på muroverflater.

Det er synlig sprekk inne i bod ved varmtvannstank. Sprekk i grunnmur er i hovedsak horisontal og anses å komme av jordtrykk.

Manglende puss bør pusses opp. Sprekk må sparkles for å se om denne er stabil eller er under utvikling.
