Skytebaneveien 14, 4841 ARENDAL

**Tiltalende enebolig med god standard. Solrik og sentrumsnær beliggenhet.**

# Velkommen til Skytebaneveien 14

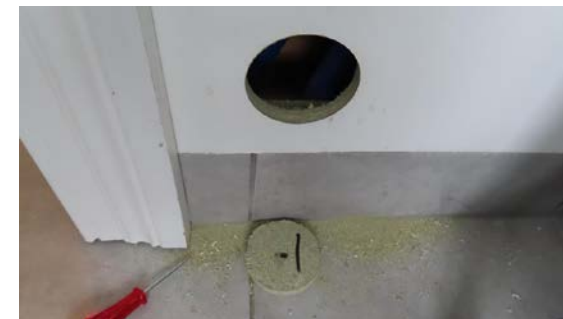
## Bilder

Kontroll utført i tilliggende konstruksjoner og selve rommet, ingen fukt målt ved befaringen. Hulltaking er utført i fra vaskeromsdelen bak dusjen.

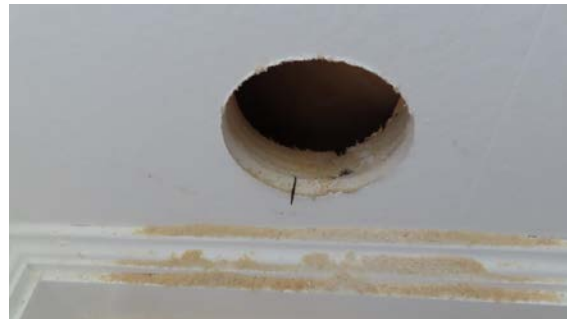
### Bilder

Kontroll utført i tilliggende konstruksjoner og selve rommet, ingen fukt målt ved befaringen. Hulltaking er utført i fra gangen.

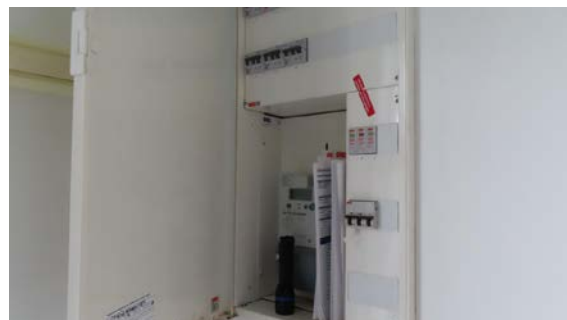
### Bilder

NR	Sjekkpunkt	Svar	Kommentar
9	Er det tegn til at det har vært termiske skader (tegn på varmgang) på kabler, brytere, downlights, stikkontakter og elektrisk utstyr? Er det synlig defekter på kabler, eller er disse ikke tilstrekkelig festet?	Nei	
10	Foreligger det dokumentasjon for varmekabler og innfelt belysning?	Ja	
11	Ved uisolerte ledninger/koblinger som man kan komme i berøring med. Er kabelinnføringer og hull utette?	Nei	
12	Foreta en vurdering basert på den visuelle kontrollen som er utført, anleggets alder, anleggets allmenne tilstand og fare for liv og helse. Bør det elektriske anlegget ha en utvidet el-kontroll? Dersom ja, noter det i rapporten.	Ja	Anbefaler en sjekk av fagkyndige.

Ved anbefaling av nærmere sjekk på EL anlegget av fagkyndige gir standarden automatisk TG 2.
